直轄河川緊急復旧工事実施状況

平成23年3月19日 10:00

国土交通省 関東地方整備局河川部

東北地方太平洋沖地震 関東地方整備局 直轄河川緊急復旧工事実施状況(速報版)

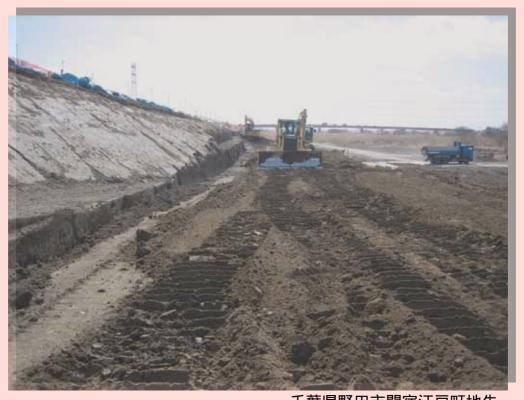
千葉県野田市関宿江戸町地先 江戸川(左岸58.0k~58.2k)

・被災内容:川表法すべり L=230m

• 復旧工法:盛換工法 約11,500m3

表層改良 約3,000m3 張芝 約5,000m2

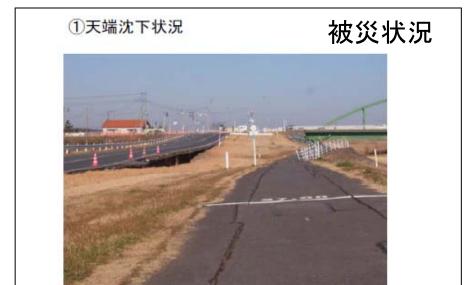
2 地先名:千葉県香取市小見川地先河川名:利根川下流(右岸27.1k~27.2k)

• 被災内容: 堤防天端沈下 L=70m

• 復旧工法:盛換工法 約1,700m3

シート張り 約810m2 大型土囊 約210袋

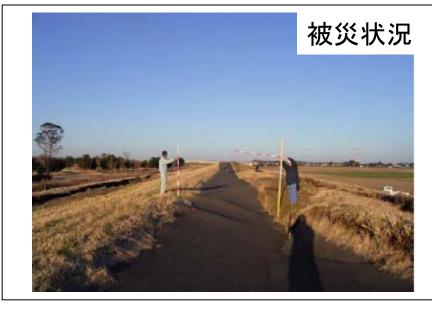
5 地先名: 茨城県稲敷郡河内町龍ヶ崎町歩地先河川名: 利根川下流(左岸67.2k~68.0k)

• 被災内容: 堤防天端沈下 L=550m

• 復旧工法:盛換工法 約28,000m3

シート張り 約16,500m2 大型土囊 約1,100袋

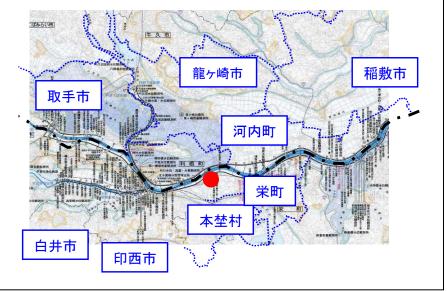
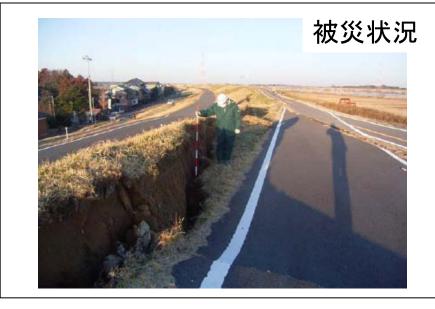
6 地先名:千葉県印旛郡栄町請方地先河川名:利根川下流(右岸69.1k~69.2k)

·被災内容:堤防天端沈下 L=116m

• 復旧工法:盛換工法 約4,500m3

シート張り 約2,700m2 大型土囊 約120袋

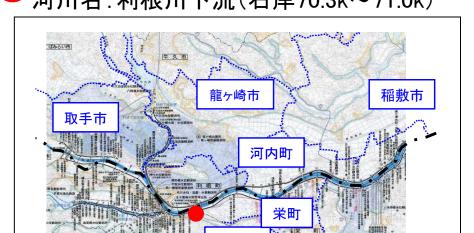
8 地先名:千葉県印旛郡栄町三和地先河川名:利根川下流(右岸70.3k~71.0k)

·被災内容:堤防天端沈下 L=633m

• 復旧工法:盛換工法 約25,000m3

シート張り 約15,000m2 大型土嚢 約640袋

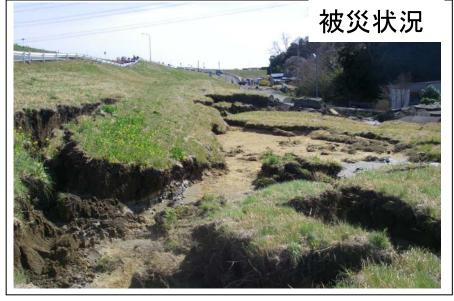
地先名:埼玉県幸手市西関宿地先河川名:江戸川(右岸57.6k~57.8k)

・被災内容:川裏小段法崩れ L=200m

• 復旧工法:盛換工法 約27,200m3

張芝 約6,600m2

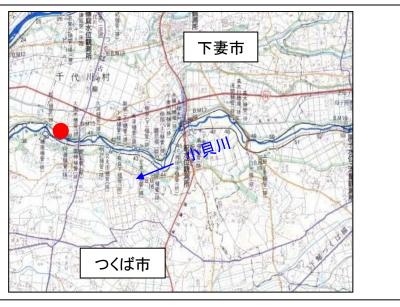
地先名: 茨城県下妻市鯨地先河川名: 小貝川(右岸39.2k~39.3k)

• 被災内容: 堤防崩れ L=125m

• 復旧工法:盛換工法 約3,700m3

表層改良 約700m2 張芝 約900m2

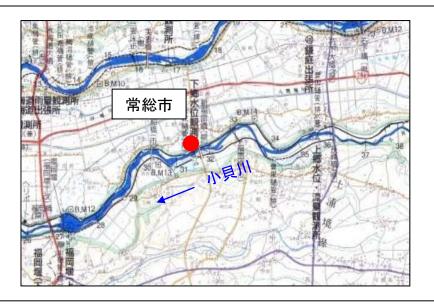
地先名: 茨城県常総市上蛇地先河川名: 小貝川(右岸31.7k~31.8k)

- 被災内容: 堤防クラック L=60m

• 復旧工法:盛換工法 約5,400m3

シート張 約1,500m2

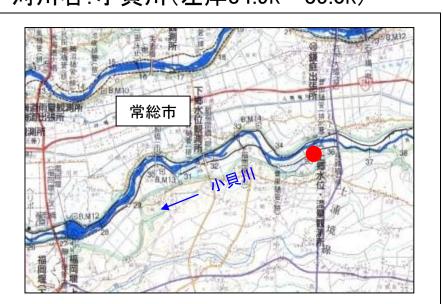
地先名: 茨城県つくば市上郷地先河川名: 小貝川(左岸34.9k~35.0k)

・被災内容:堤防クラック L=100m

• 復旧工法:盛換工法 約7,500m3

シート張 約3,000m2

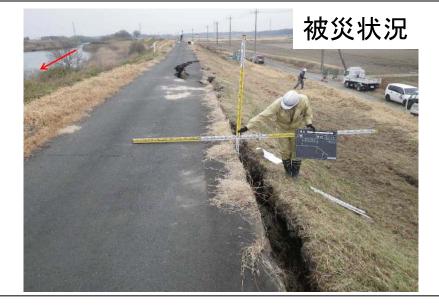
地先名: 茨城県つくば市安食地先河川名: 小貝川(左岸41.9k~42.0k)

・被災内容:堤防クラック・沈下 L=59m

• 復旧工法:盛換工法 約4,500m3

張芝 約1,400m2

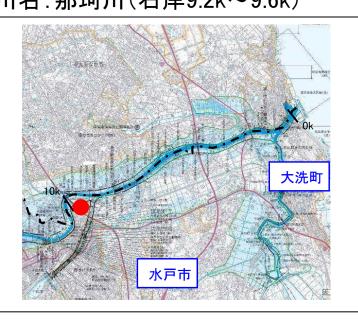
地先名:茨城県水戸市若宮地先河川名:那珂川(右岸9.2k~9.6k)

·被災内容:堤防天端沈下 L=430m

• 復旧工法:盛換工法 約5,800m3

シート張 約5,500m2

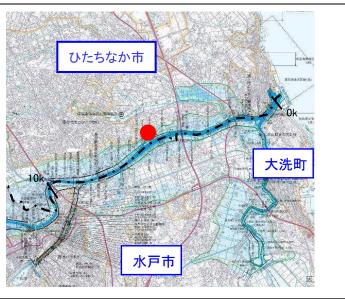
39 地先名: 茨城県ひたちなか市三反田地先

•被災内容:堤防亀裂 L=1,365m

• 復旧工法:盛換工法 約30,000m3

張芝 約14, 200m2

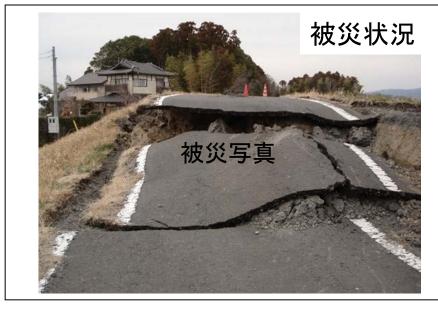
25 地先名:茨城県那珂市本米崎地先河川名:久慈川(右岸6.8k~7.0k)

•被災内容:堤防沈下 L=171m

• 復旧工法:盛換工法 約3,200m3

シート張 約4,900m2

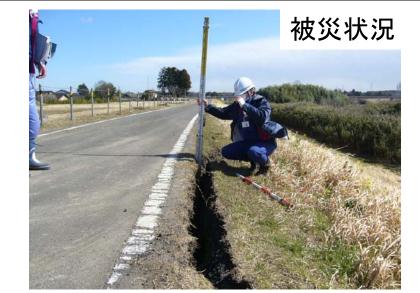
河川名: 久慈川(左岸16.0k~16.9k)

·被災内容:堤防沈下·亀裂 L=400m

被災調査完了

• 復旧工法:盛換工法 約4,800m3

シート張 約2,400m2

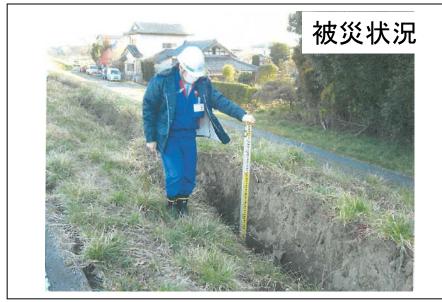
42 地先名: 茨城県常陸大宮市下岩瀬地先河川名: 久慈川(右岸19.8k~19.9k)

•被災内容:堤防沈下·亀裂 L=150m

被災調査完了

• 復旧工法:盛換工法 約1,400m3

シート張 約1,300m2

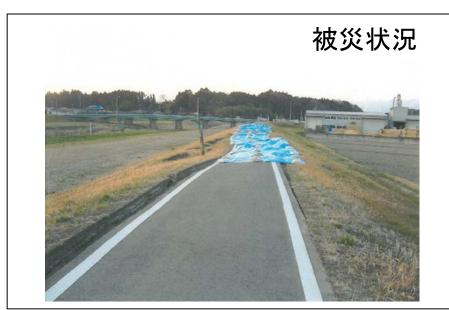
43 地先名: 茨城県常陸太田市久米町地先

•被災内容:堤防沈下•亀裂 L=320m

被災調査完了

• 復旧工法:盛換工法 約4,500m3

シート張 約4,500m2

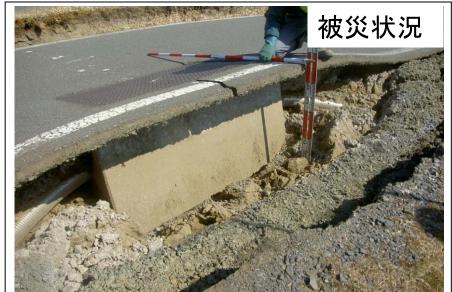
26 地先名: 茨城県稲敷市本新地先河川名: 常陸利根川 西浦(右岸1.8k~6.0k)

・被災内容:堤防沈下・クラック L=4,250m

• 復旧工法:盛換工法 約19,000m3 シート張 約53,000m2

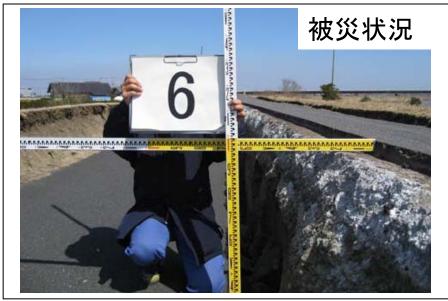
27 地先名: 茨城県稲敷市尾島地先河川名: 常陸利根川 西浦(右岸7.6k~8.0k)

·被災内容:堤防沈下(液状化)L=400m

• 復旧工法:盛換工法 約1,700m3

シート張 約3,400m2

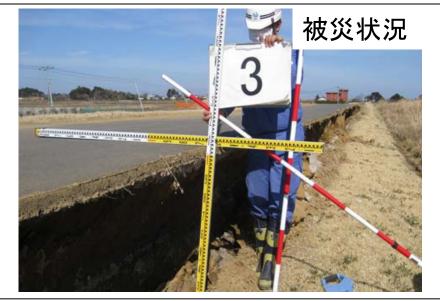
28 地先名: 茨城県稲敷郡美浦村余郷入地先河川名: 常陸利根川 西浦(右岸26.3k~26.5k)

•被災内容:堤防沈下·亀裂 L=250m

• 復旧工法:盛換工法 約2,400m3

シート張 約5, 200m2 大型土囊 約1,000袋

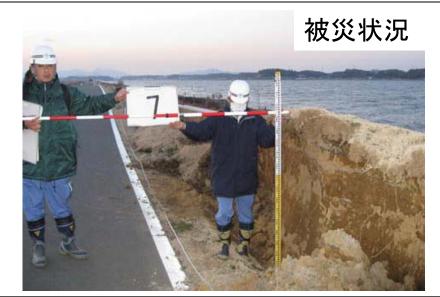
29 河川名:常陸利根川 西浦(中岸33.1k~34.0k)

• 被災内容: 堤防沈下 • 亀裂 L=900m

• 復旧工法:盛換工法 約2,100m3

シート張 約6,300m2 大型土囊 約2,500袋

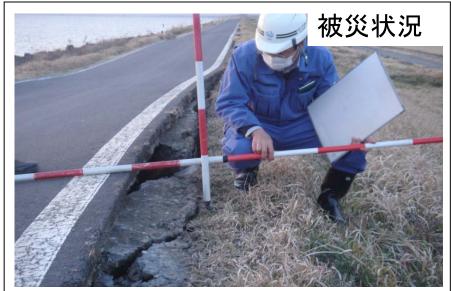
地先名: 茨城県行方市小高地先河川名: 常陸利根川 西浦(左岸8.0k~10.0k)

・被災内容:堤防沈下・クラック L=2,000m

• 復旧工法:盛換工法 約6,500m3

シート張 約15,000m2 大型土囊 約3,000袋

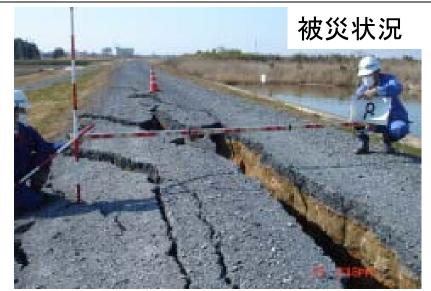
地先名:千葉県香取市一ノ分目地先 河川名:常陸利根川 外浪逆浦(右岸0.8k~1.2k)

• 被災内容: 護岸破損 L=400m

• 復旧工法:盛換工法 約5,000m3

シート張 約7,000m2 大型土嚢 約500袋

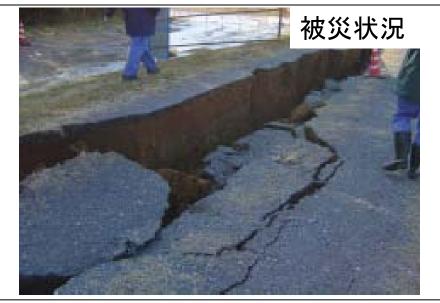
地先名: 茨城県神栖市日川地先河川名: 常陸利根川 常陸川(右岸2.5k~5.0k)

•被災内容:堤防陥没 L=2,500m

• 復旧工法:盛換工法 約3,300m3

シート張 約10, 200m2

大型土嚢 約120袋

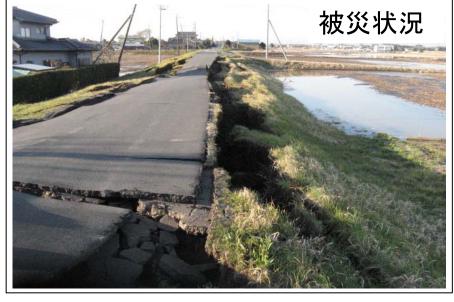
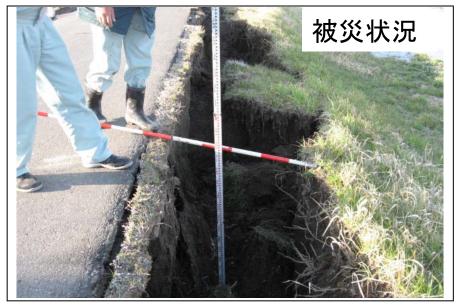
34 地先名:千葉県香取市八筋川地先

·被災内容:堤防沈下·陥没 L=100m

• 復旧工法:盛換工法 約1,200m3

シート張 約700m2 大型土嚢 約1,300袋

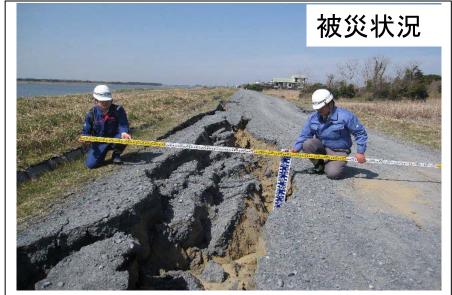
地先名: 茨城県神栖市横瀬地先河川名: 常陸利根川 常陸川(左岸1.0k~1.5k)

被災内容:堤防陥没・クラック L=500m

• 復旧工法:盛換工法 約3,300m3

シート張 約4,300m2 大型土嚢 約230袋

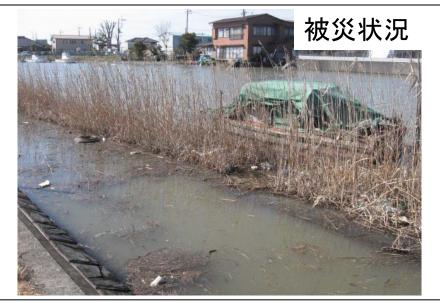
37 地先名:千葉県香取市笄島地先河川名:常陸利根川 横利根川(左岸2.7k~2.8k)

•被災内容:護岸沈下 L=100m

• 復旧工法:盛換工法 約300m3

シート張 約800m2 大型土嚢 約80袋
