北浦アオコ発生・対策状況日誌

平成 24 年 6 月 29 日 (金)

西浦アオコ発生・対策状況日誌

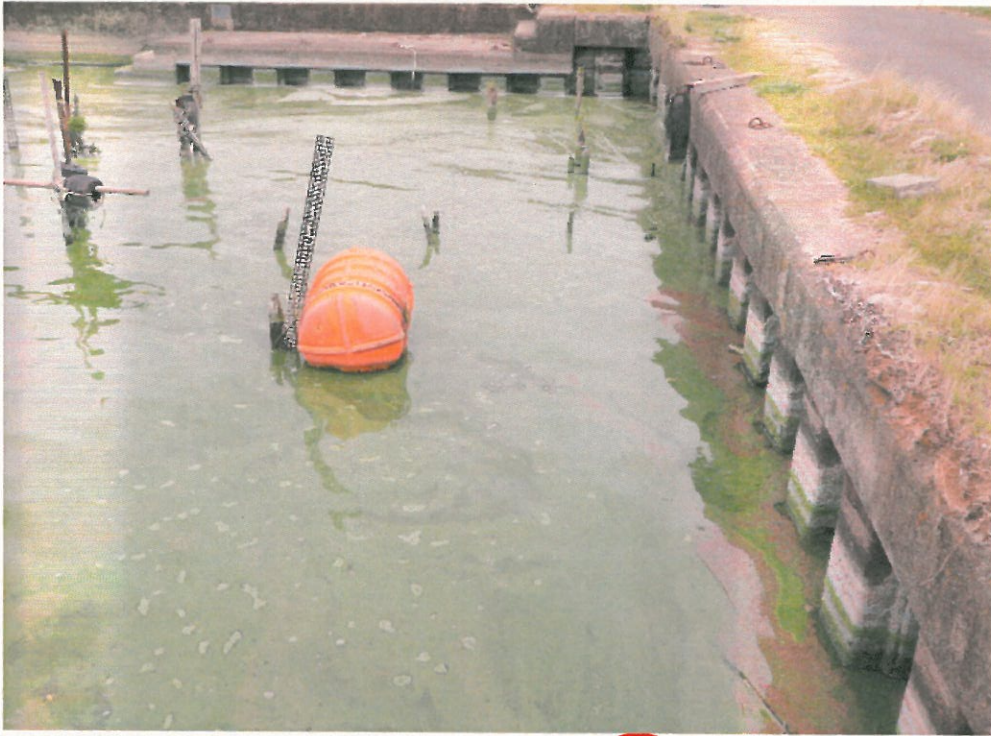
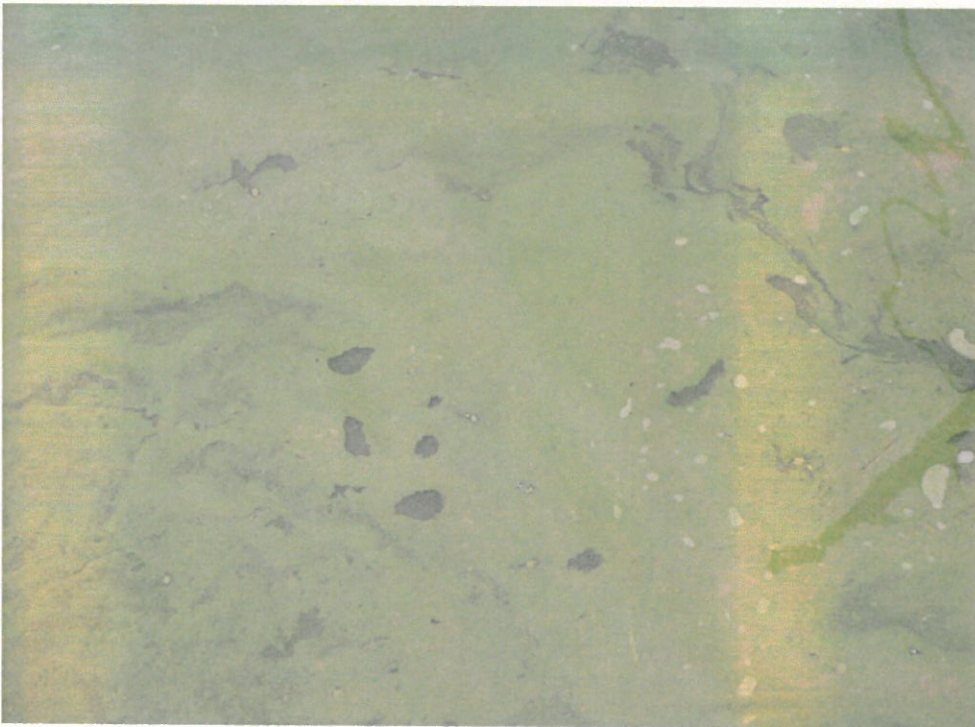
北浦右岸8.25km

レベル4 無臭・におい有り

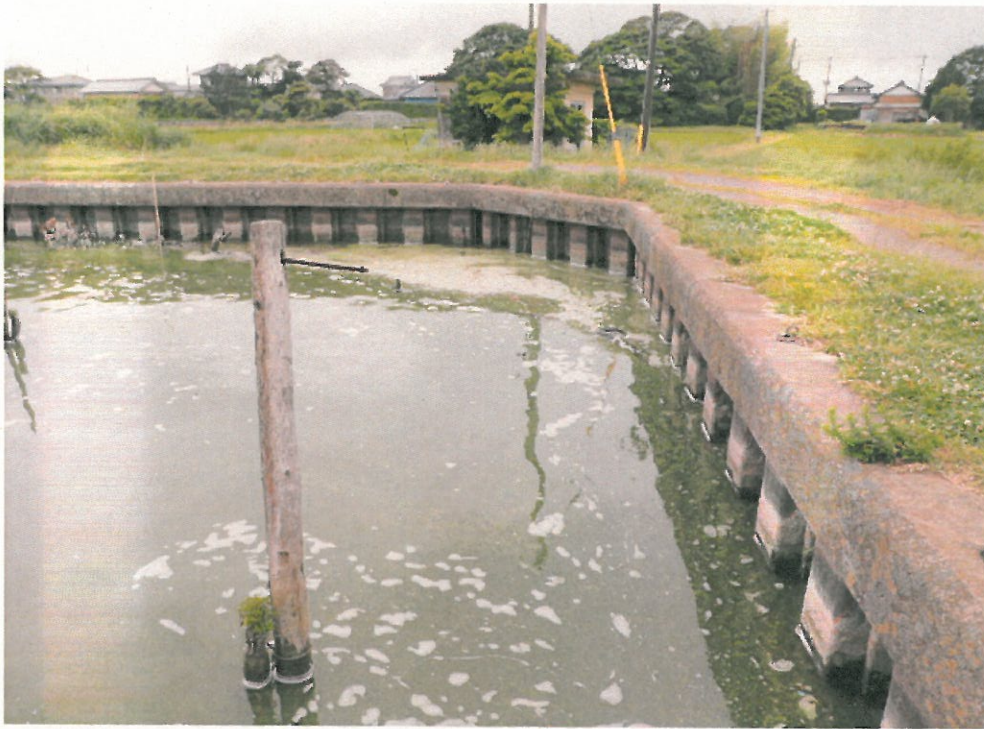
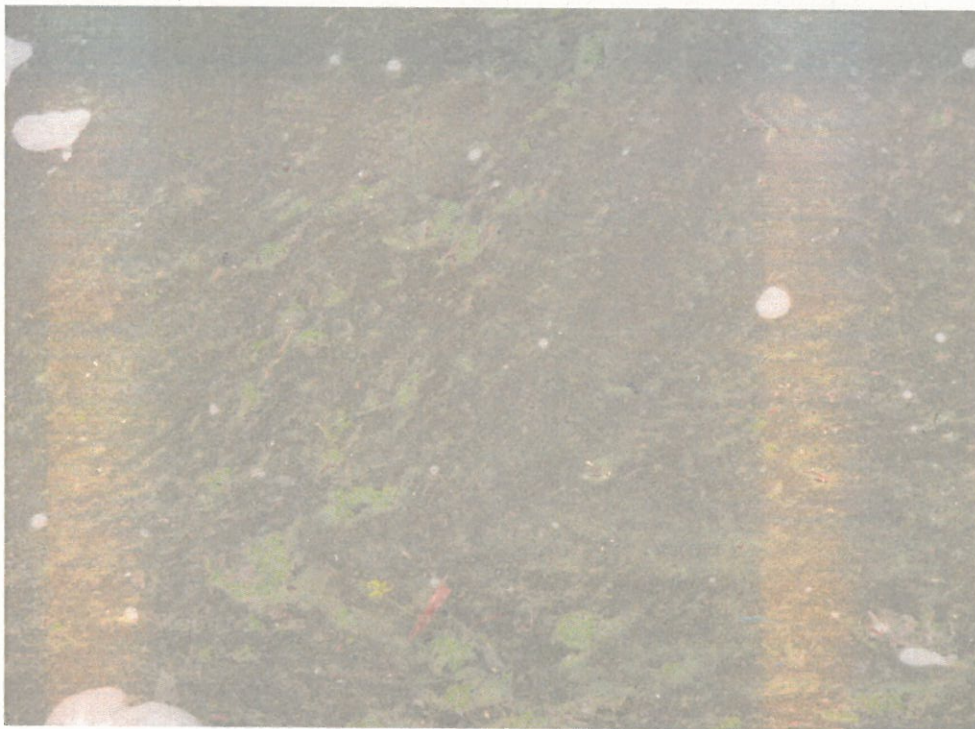
北浦右岸0.75k

レベル3 無臭におい有り

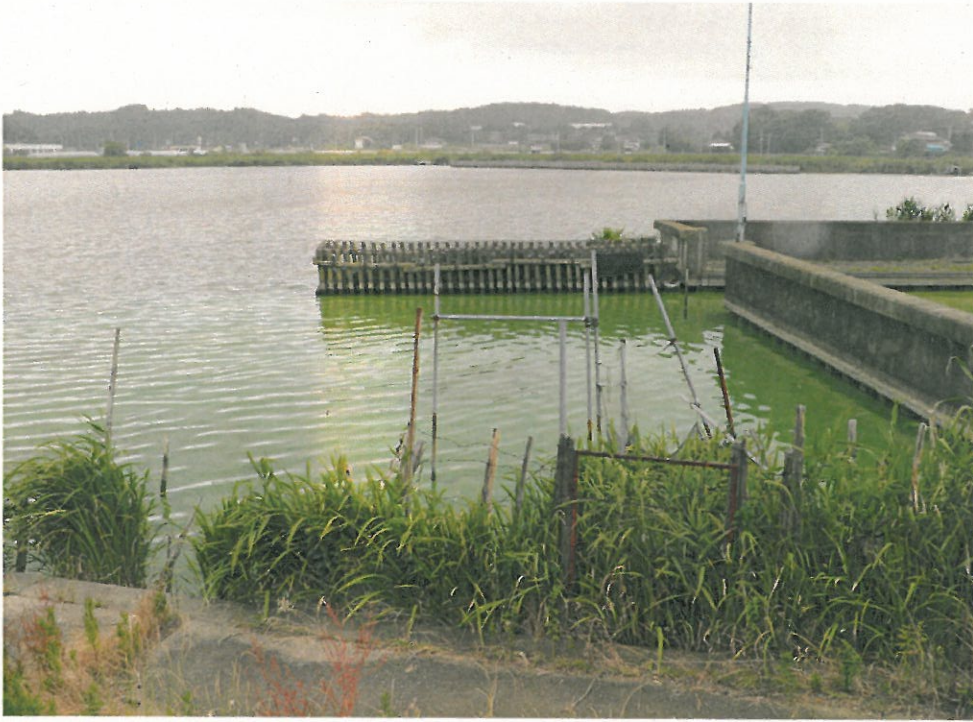
北浦右岸10.75km+30m

レベル4 におい有り

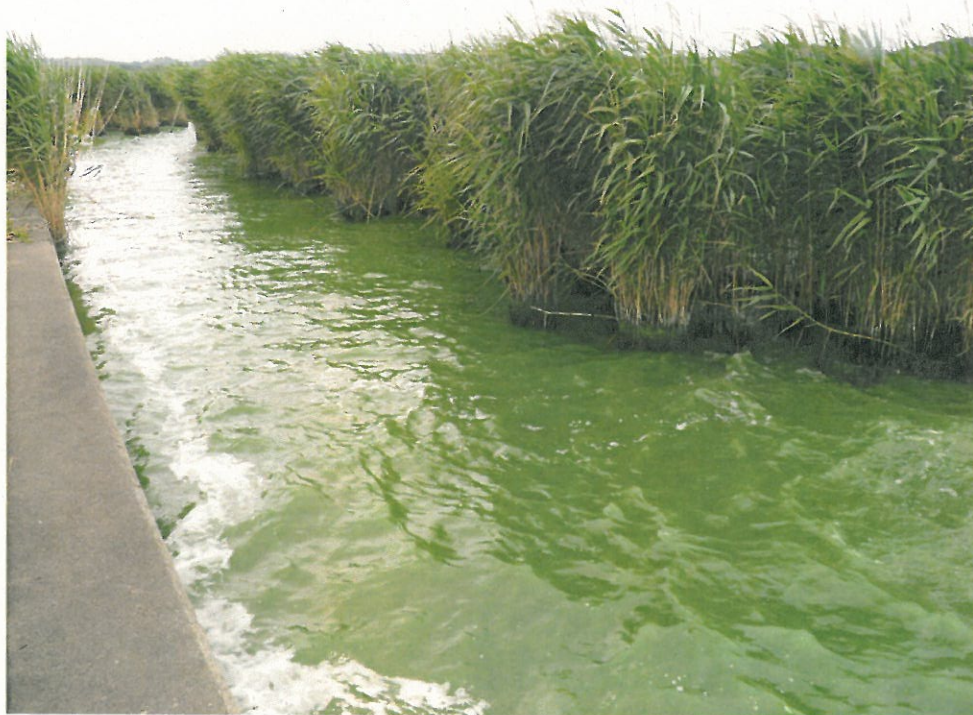
北浦左岸16.25km+100m

レベル4 におい有り

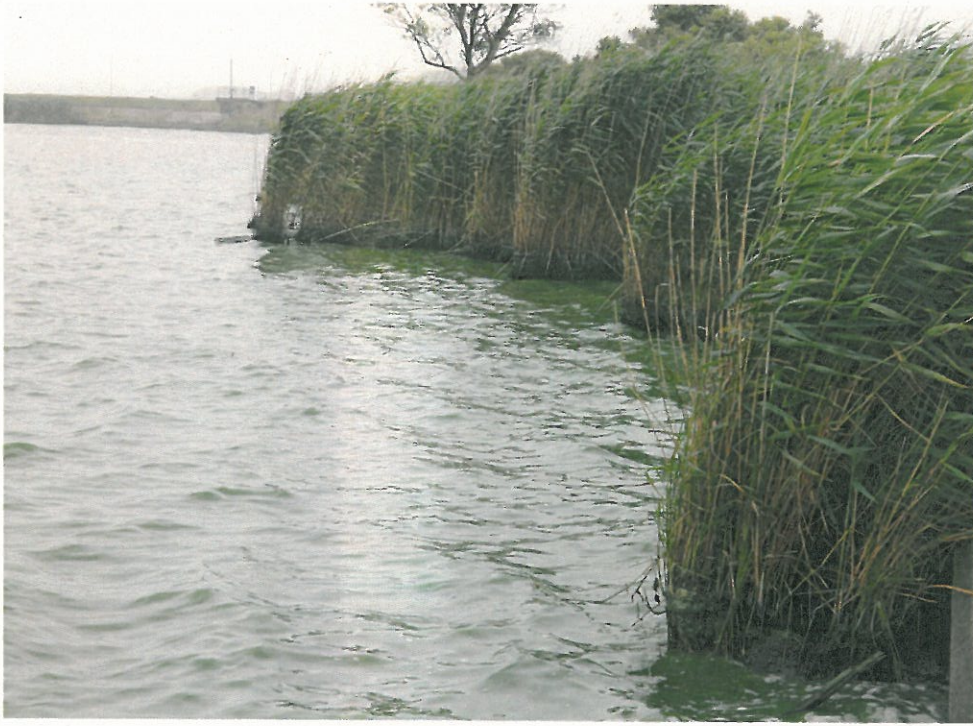
北浦左岸21.0km+50m

レベル3 無臭

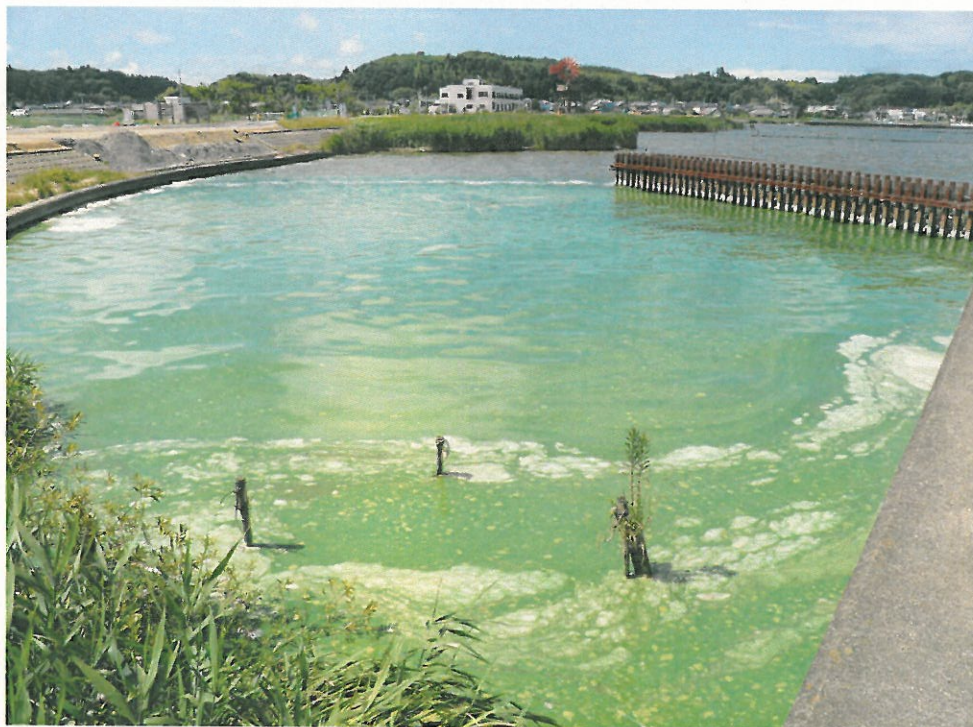
北浦左岸24.25km+130m

レベル5 におい有り

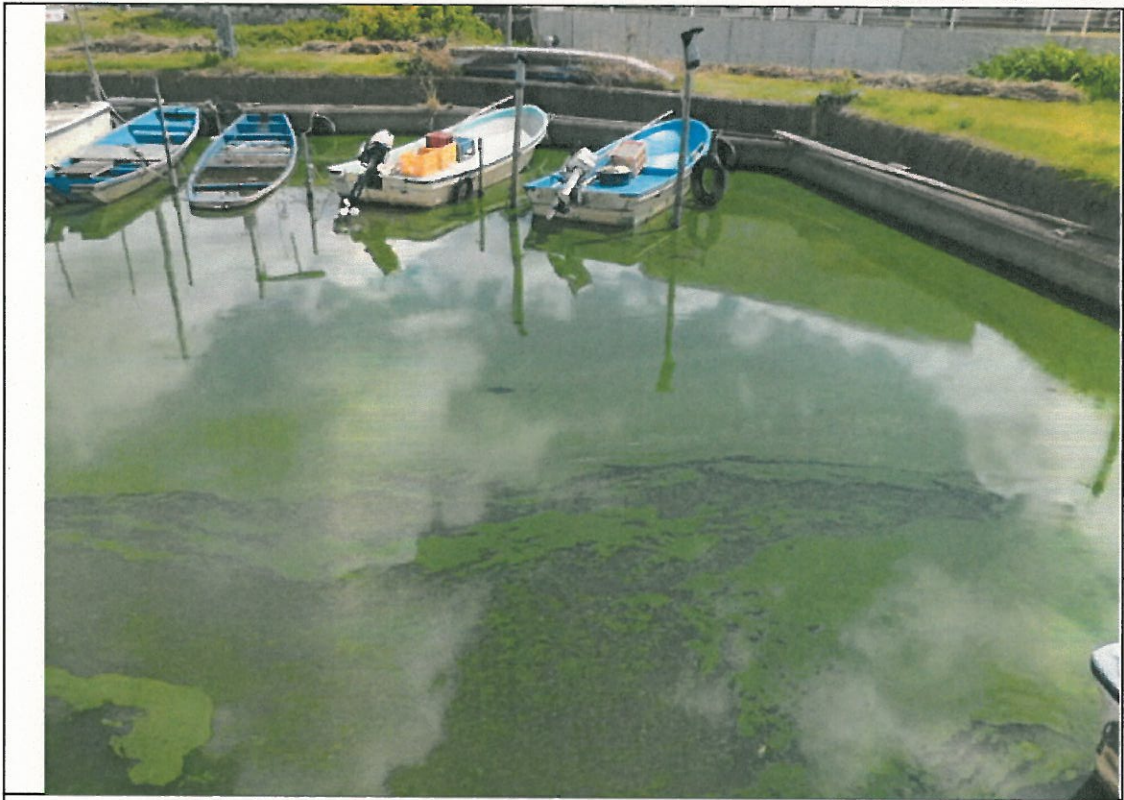
西浦左岸33km+80上高崎舟溜り内 レベル3~4・無臭・水温26℃

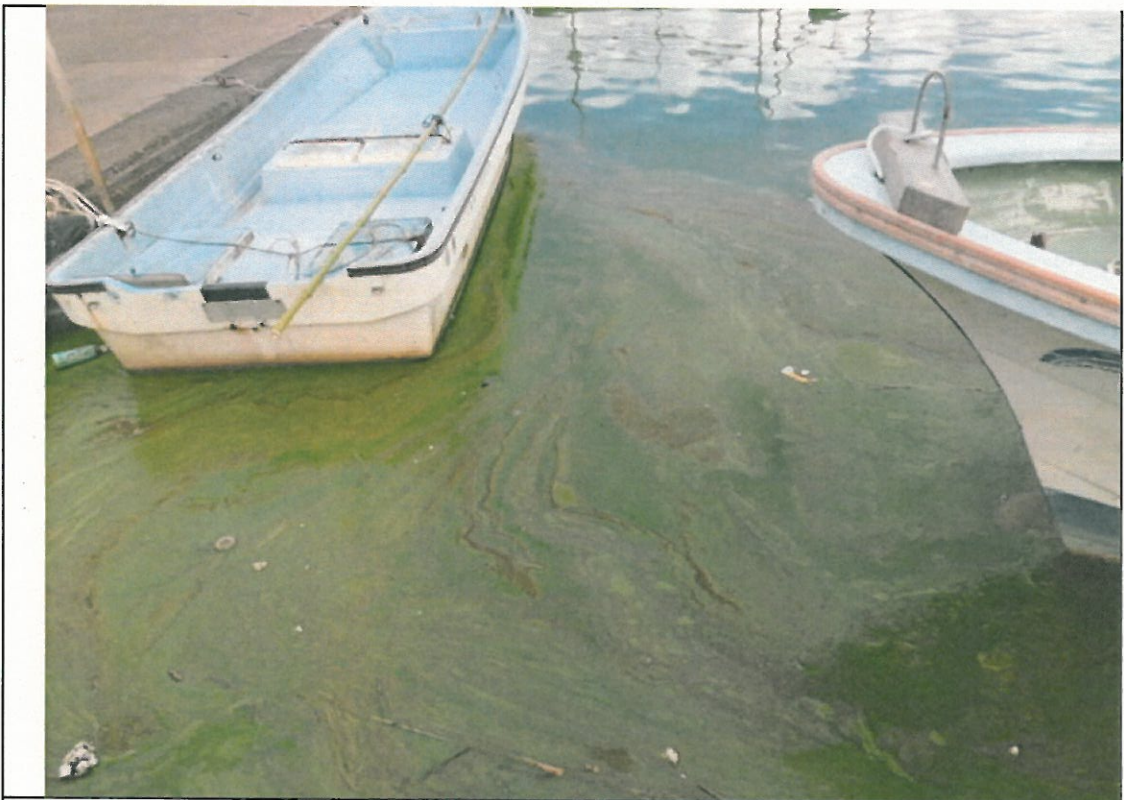
西浦左岸28.5km大井戸舟溜り|レベル3~4・無臭・におい有り・水温25℃

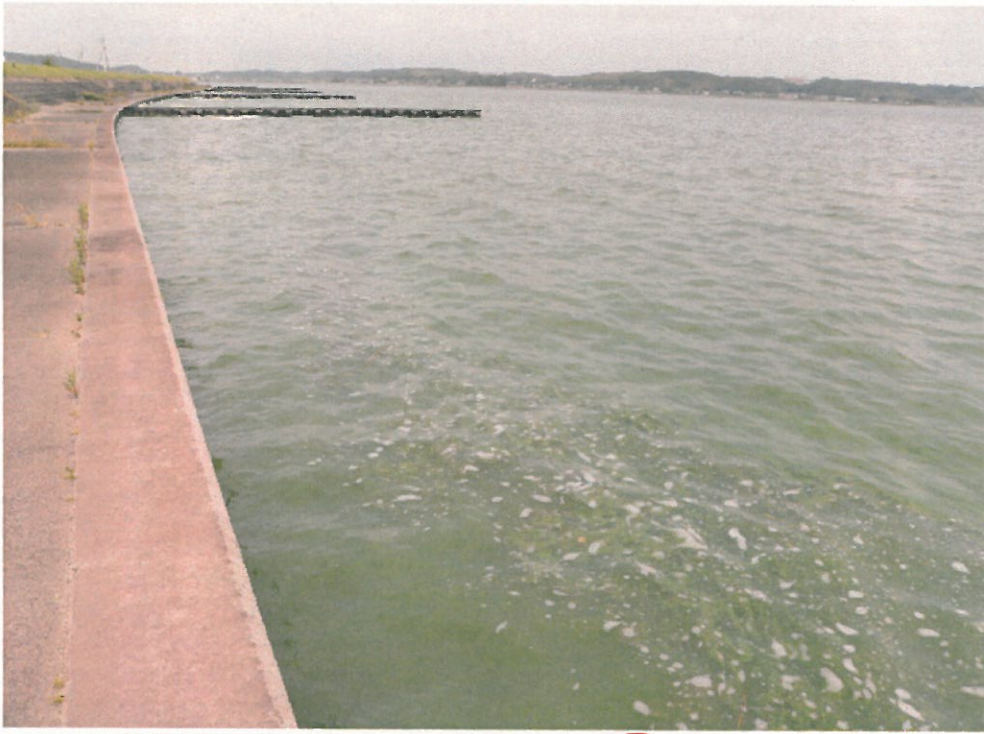
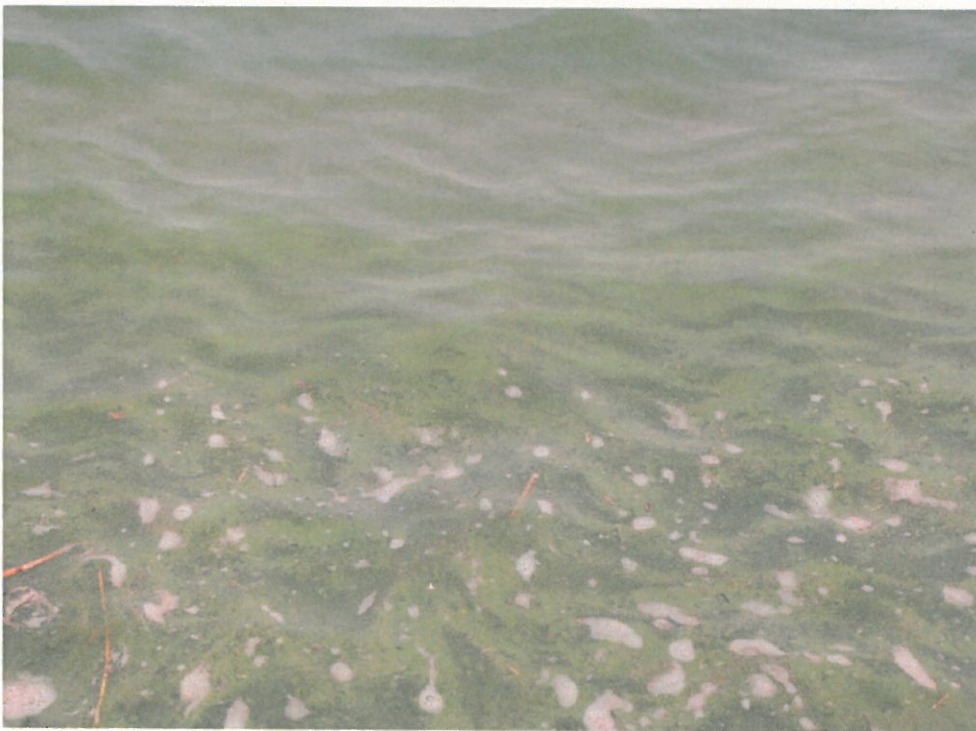
北浦右岸8.75km

レベル3 無臭におい有り

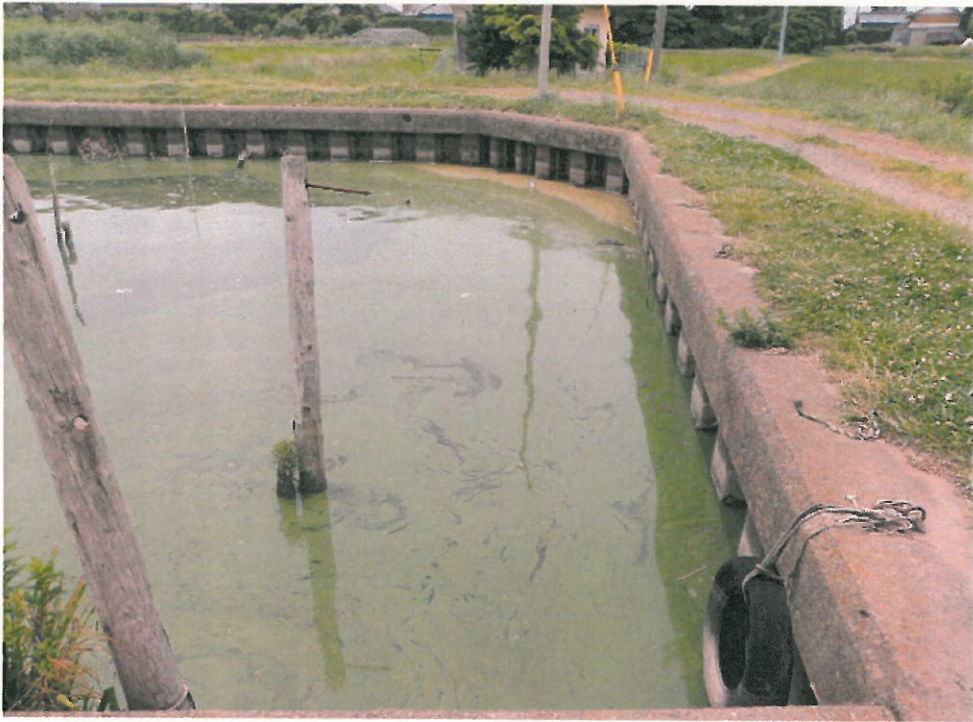
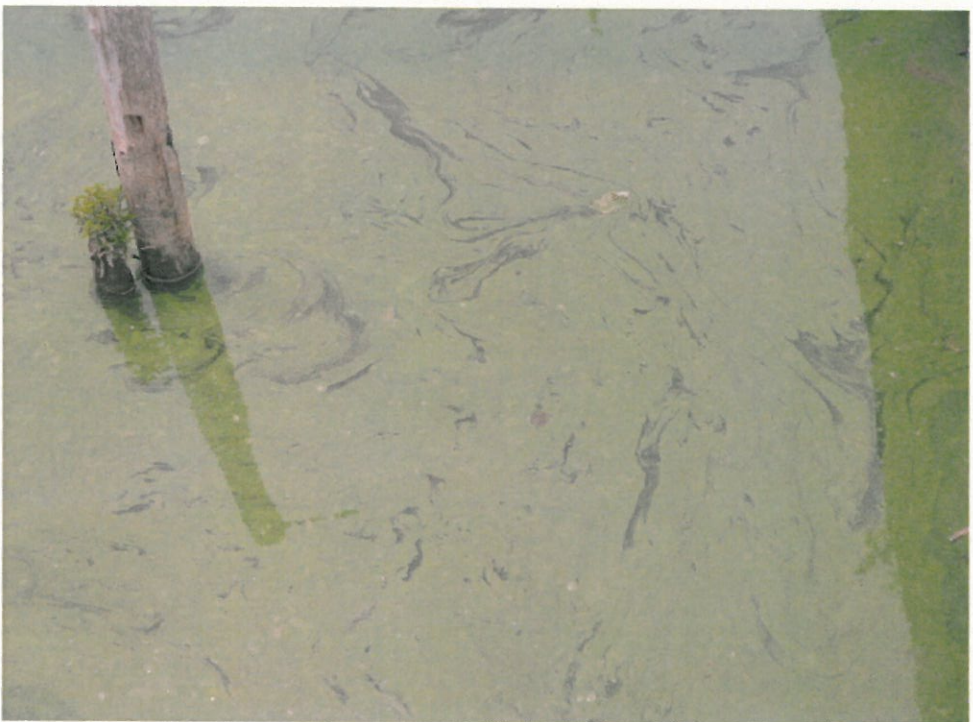
北浦右岸0.75k

レベル4 無臭におい有り

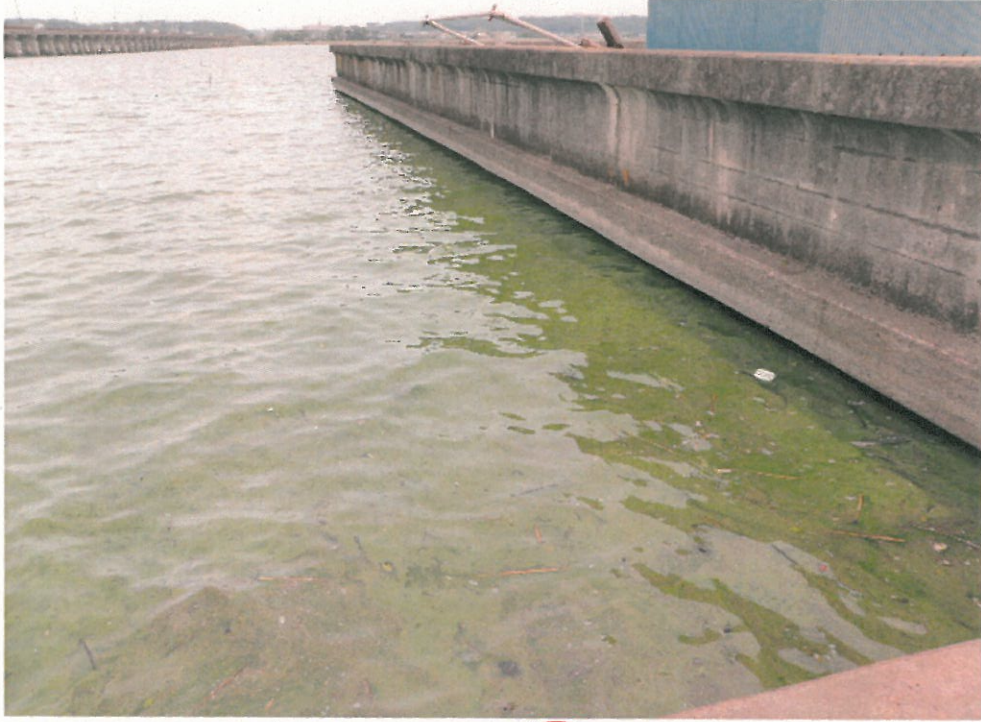
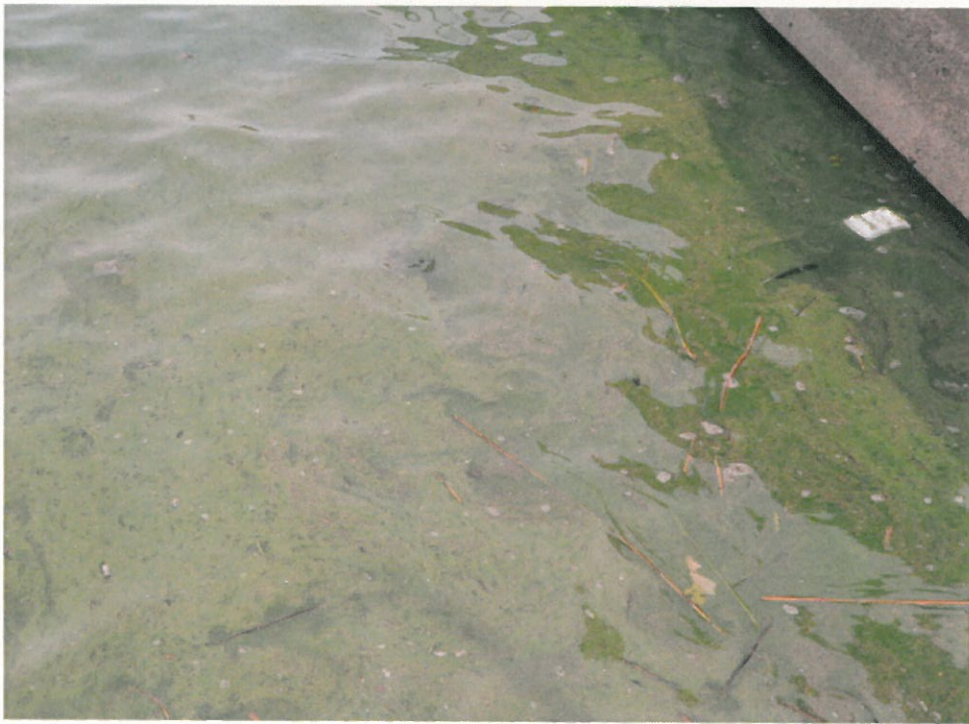
鱶川右岸5k

レベル4 無臭におい有り

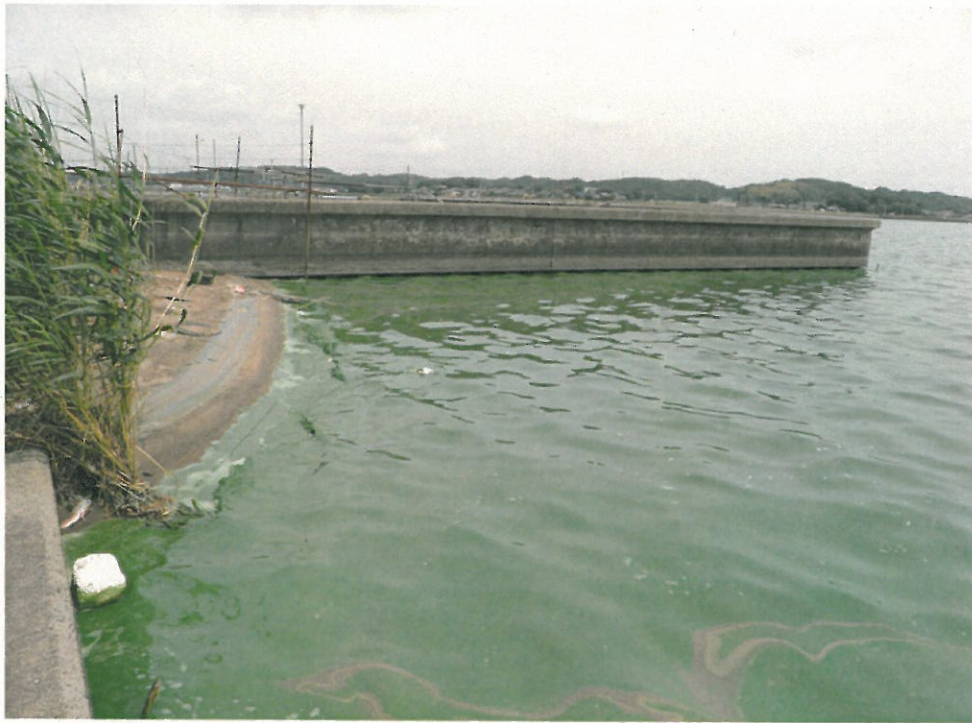
北浦右岸10.0km-100m

レベル4 におい有り

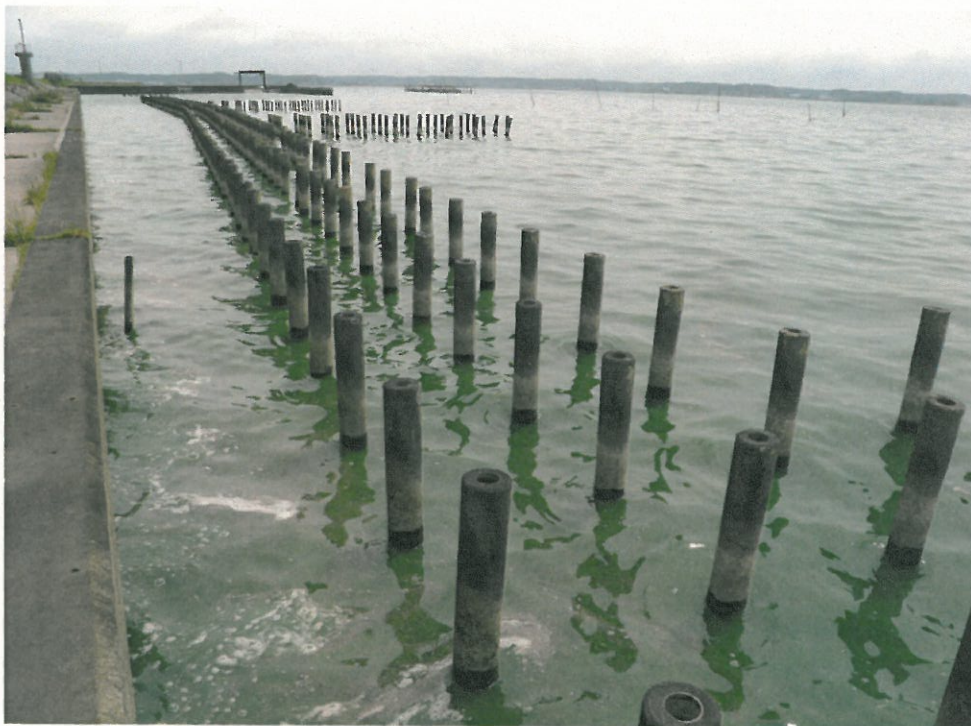
北浦左岸12.75km

レベル4 におい有り

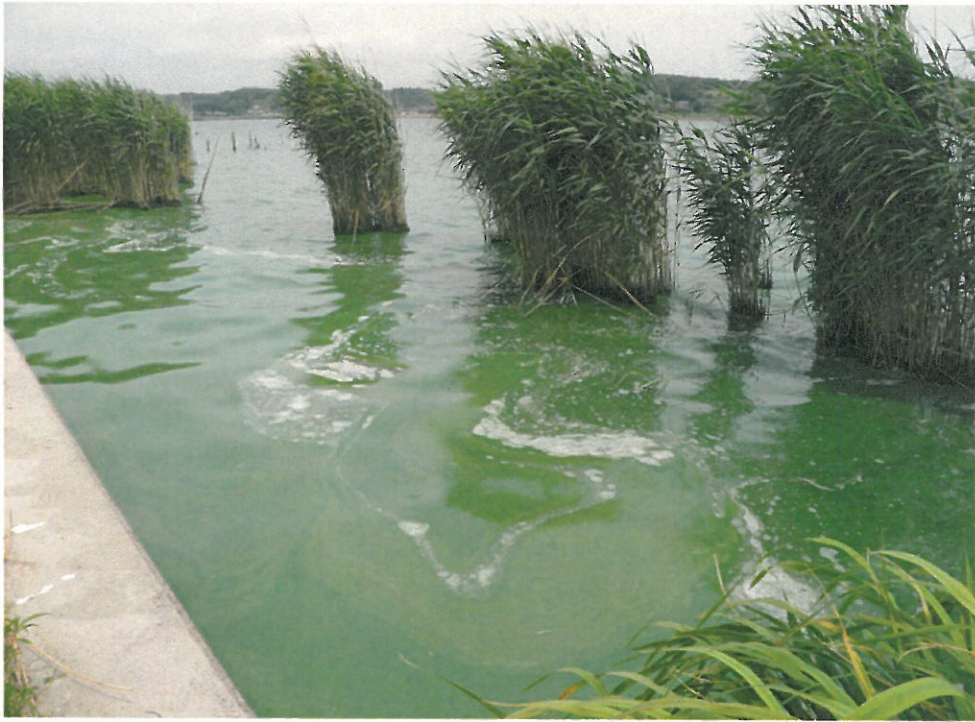
北浦左岸16.25km+100m レベル4 におい有り

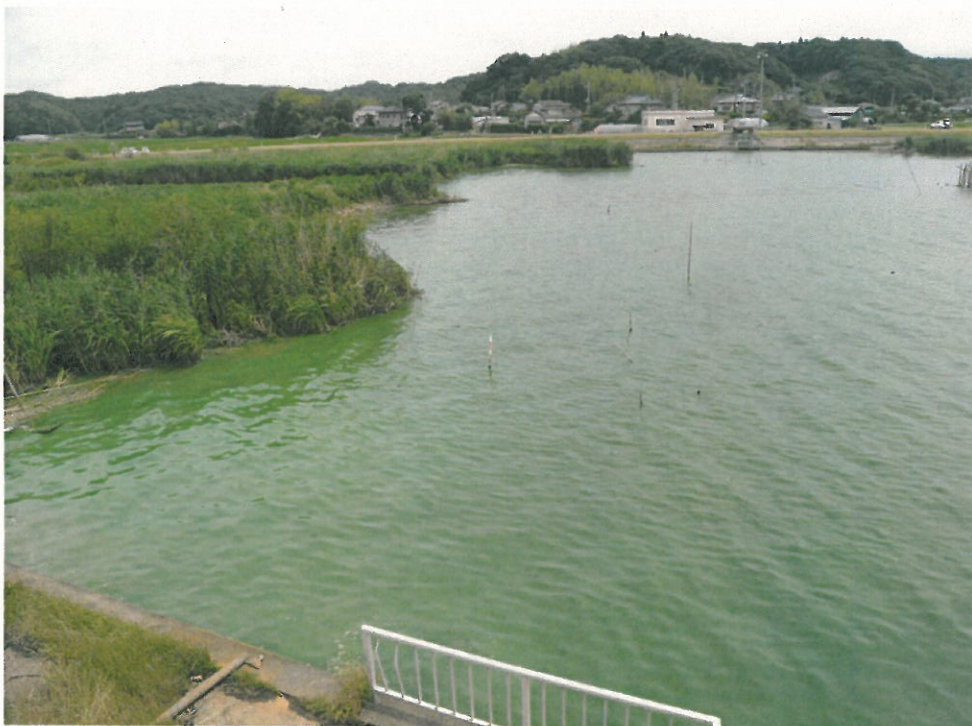
北浦右岸17.0km+120m レベル4 におい有り

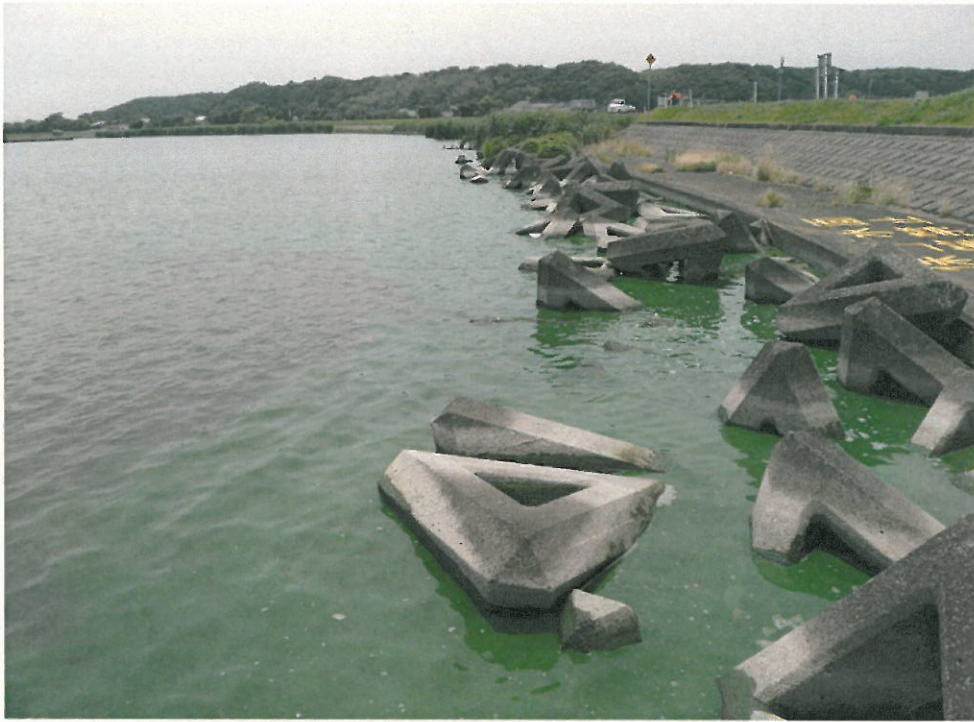
北浦右岸21.25km+10m

レベル4 におい有り

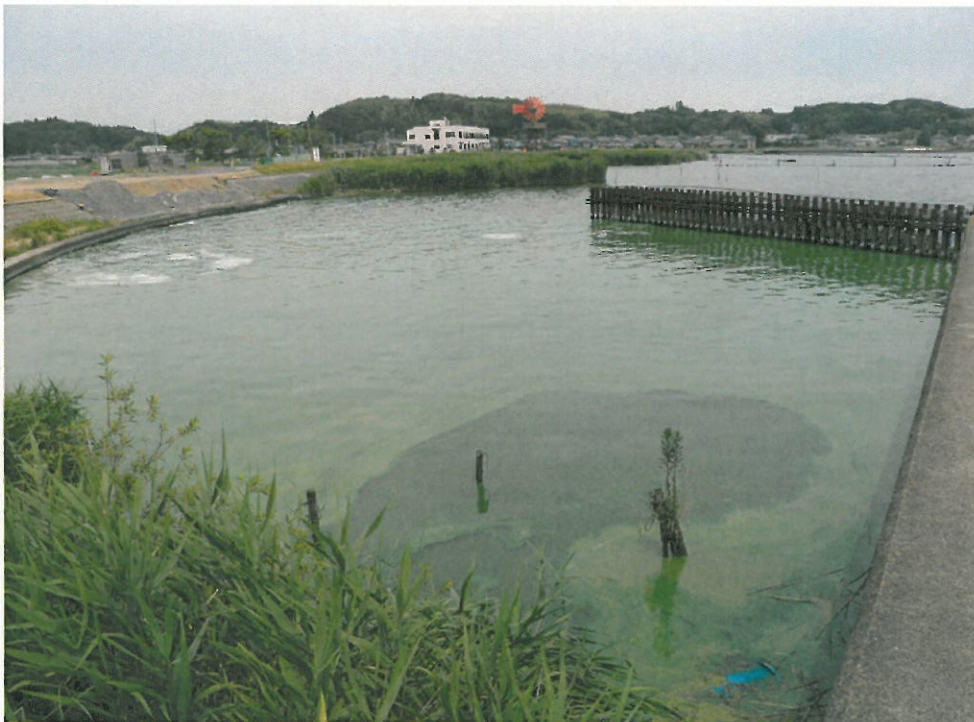
北浦右岸24.25km+120m

におい有り

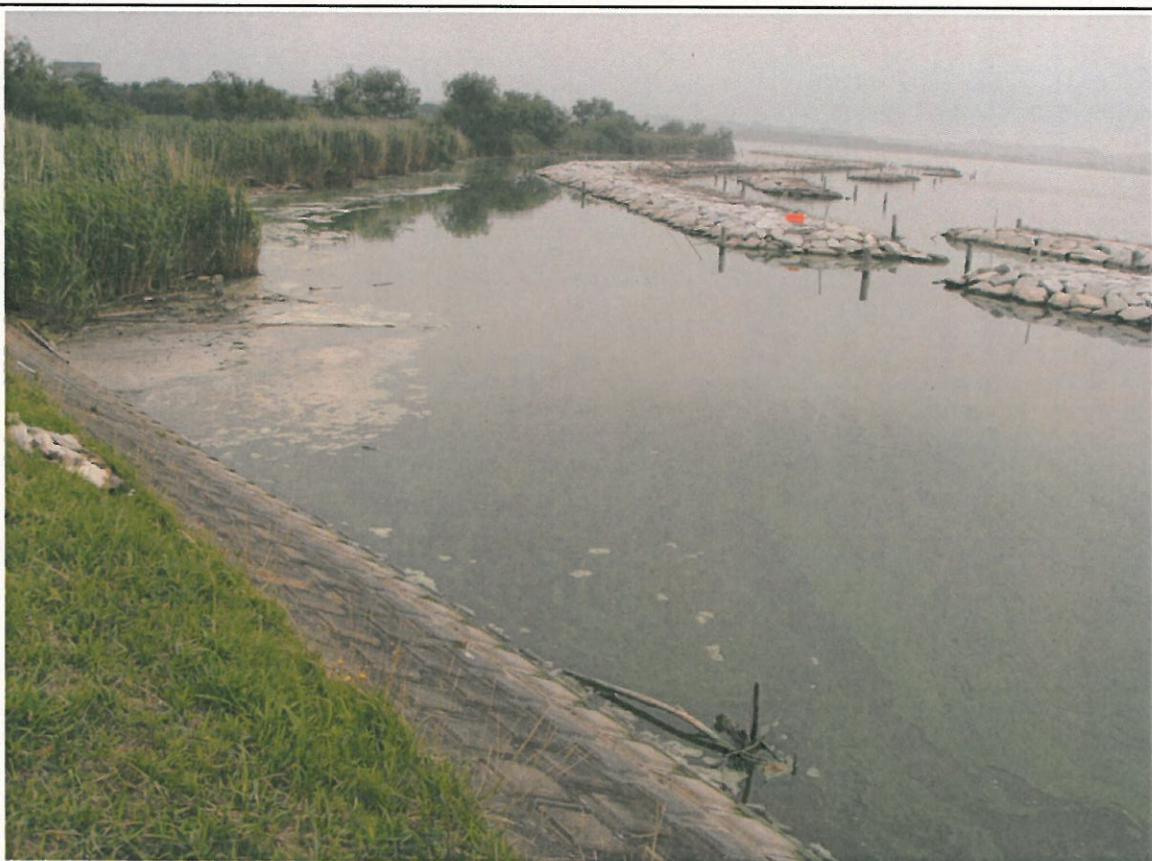
西浦右岸48.00km レベル4

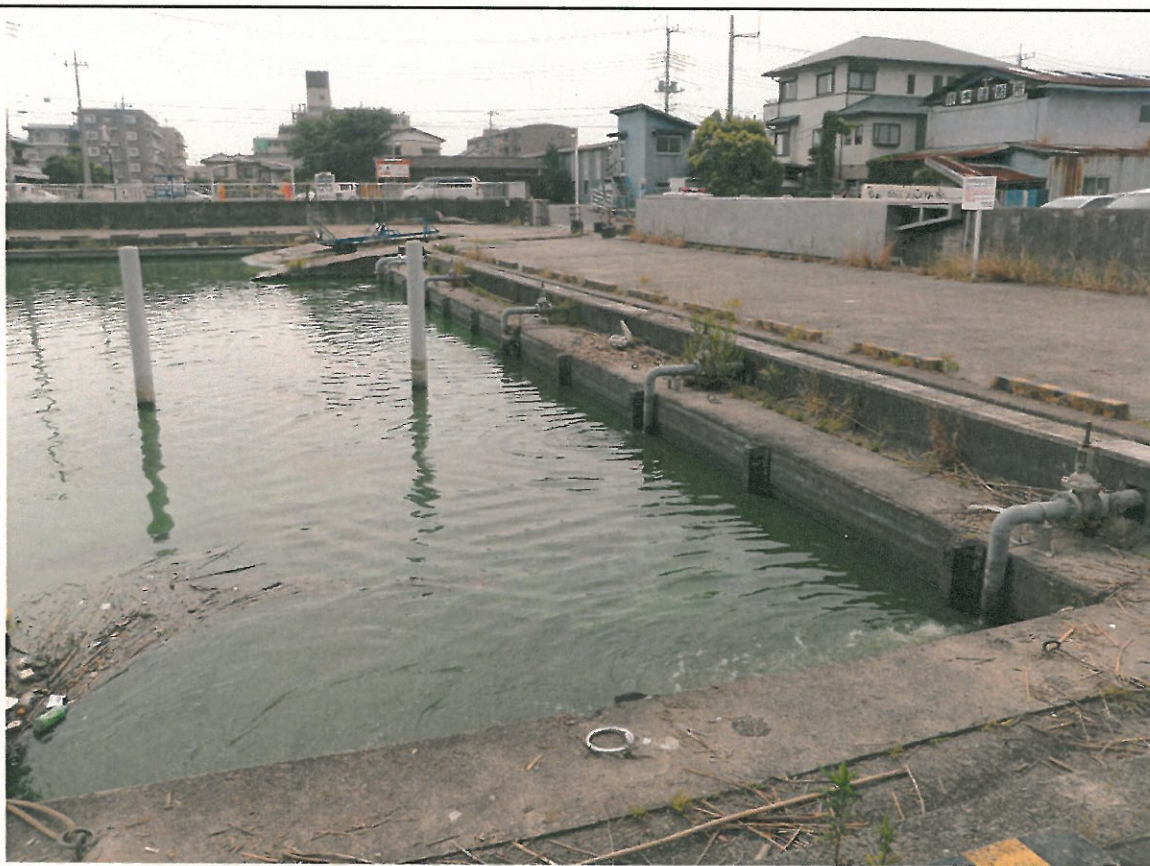
西浦中岸1.25km+200m レベル3~4 (9:25確認)

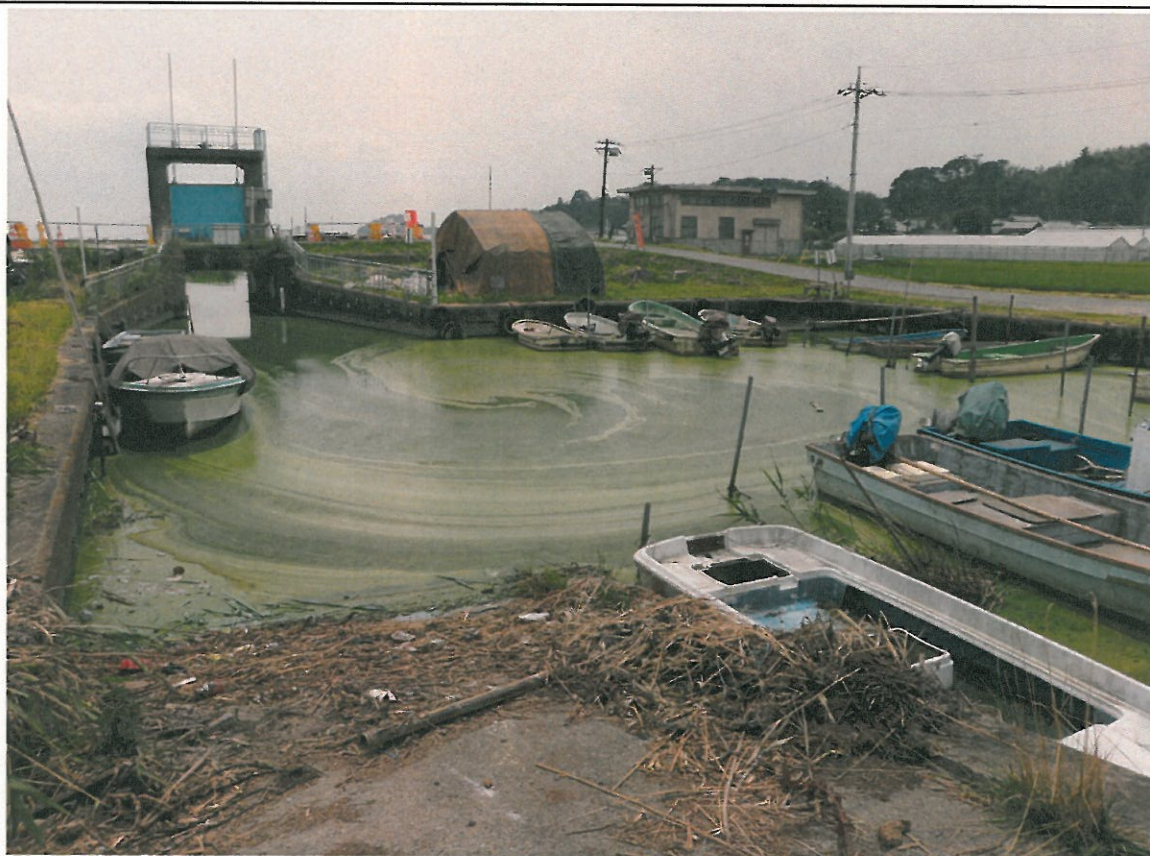
西浦中岸36.50km-70m (坂井戸舟溜り) レベル5

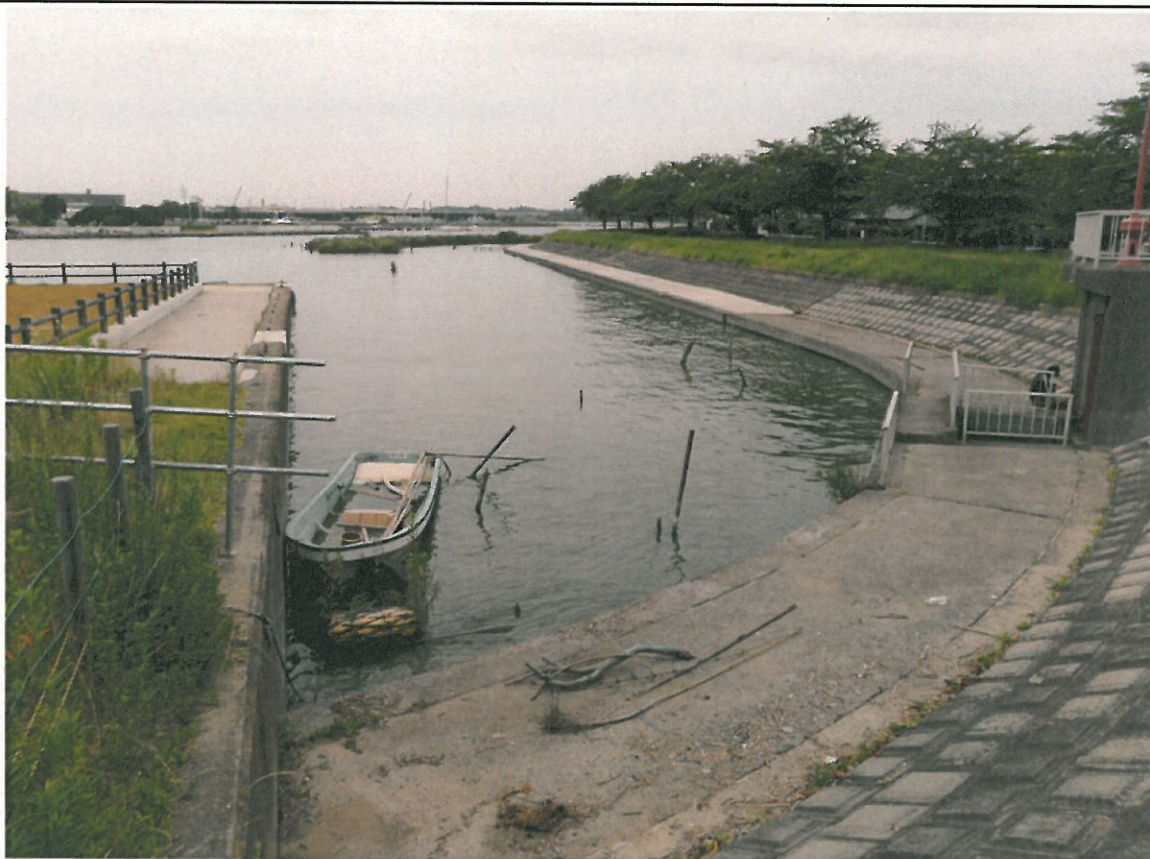
西浦中岸1.00km-50m アオコ攪拌作業が行われ、レベル2~3に低下。(15:45確認)

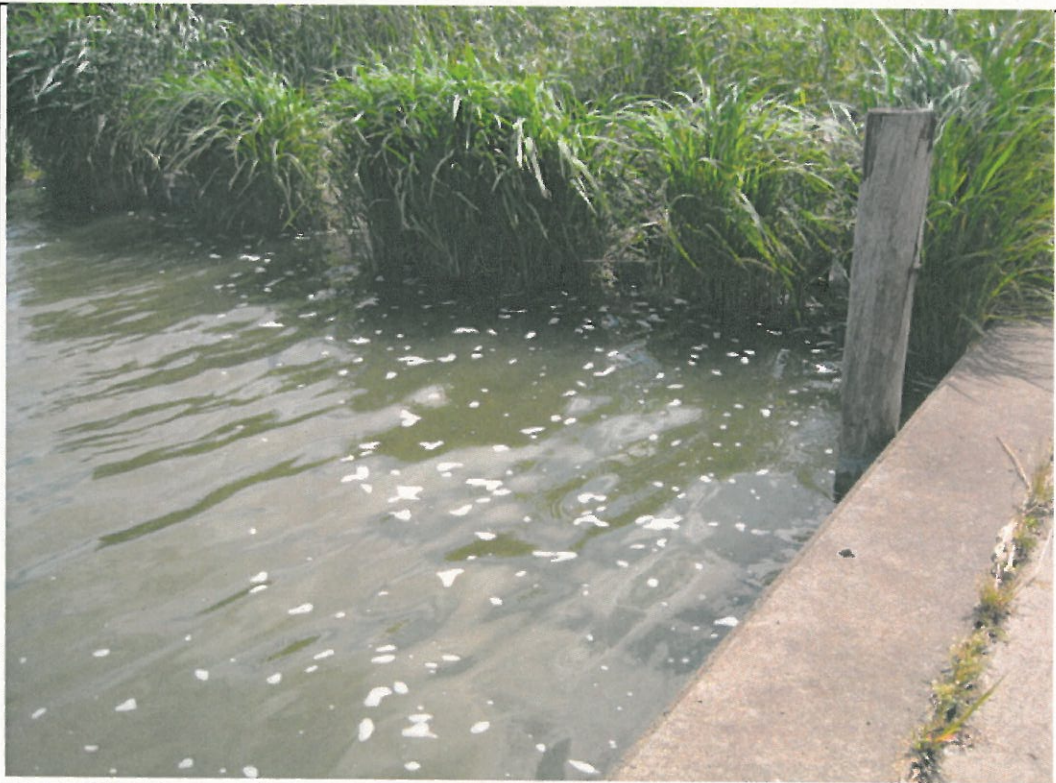
北浦右岸24. 25km-100 レベル2 無臭

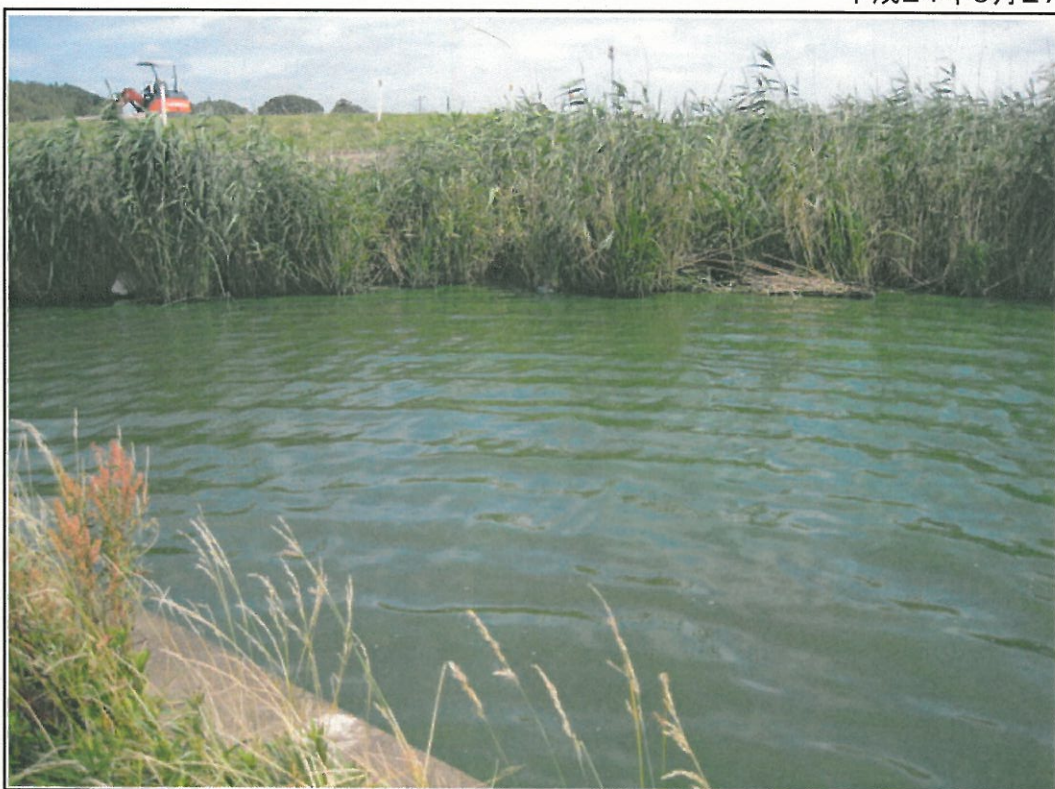
北浦右岸21.25km-50 レベル4 無臭

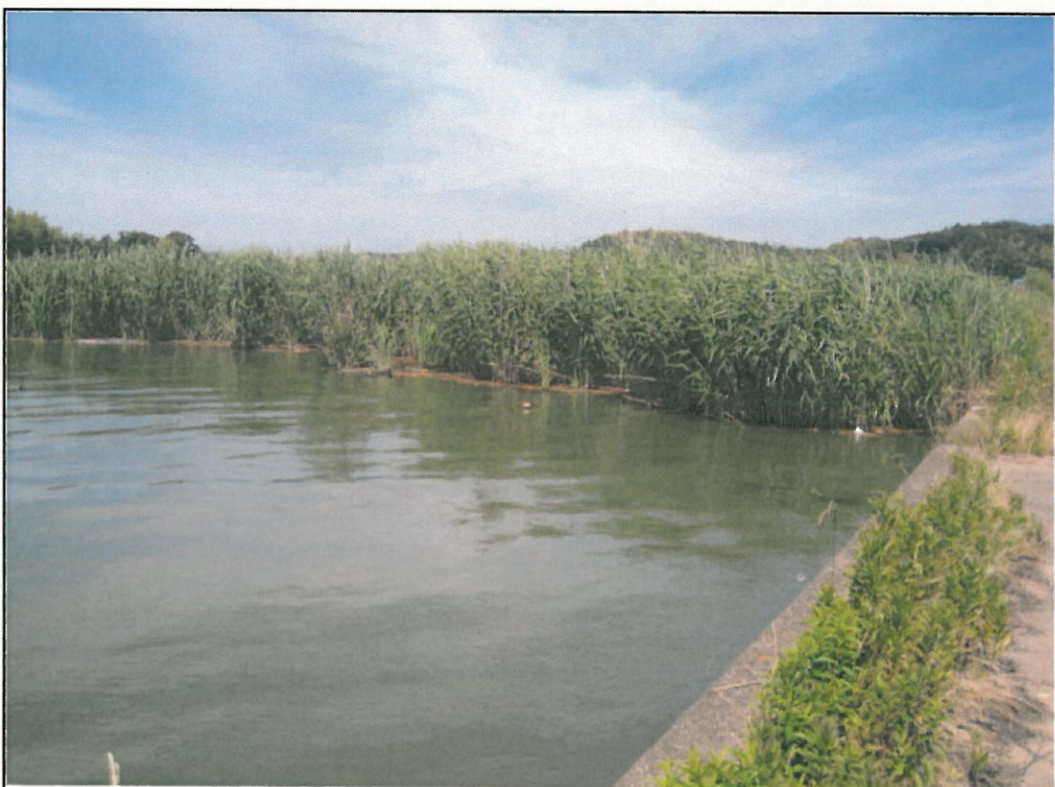
北浦右岸17.0km-100 レベル2 無臭
