北浦アオコ発生・対策状況日誌

平成 24 年 6 月 29 日 (金)

西浦アオコ発生・対策状況日誌

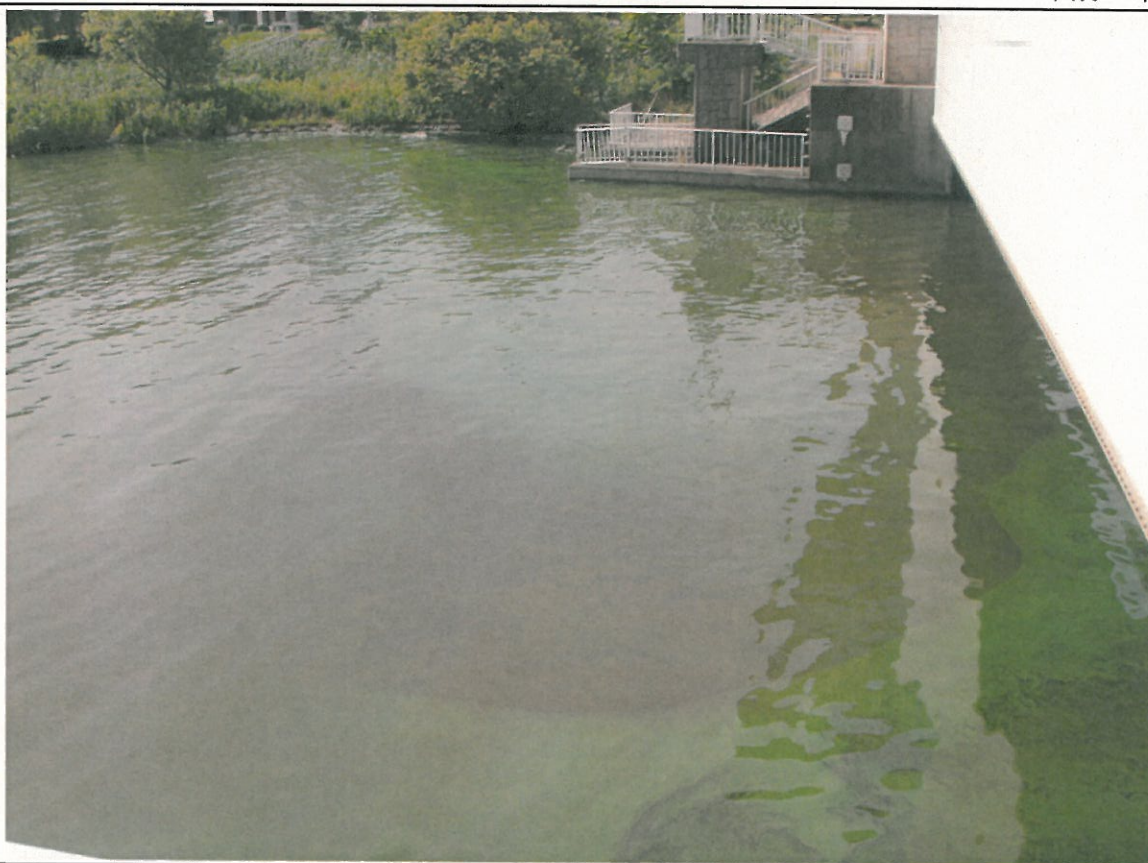
西浦右岸47.25km+50m 備前川 レベル3~4

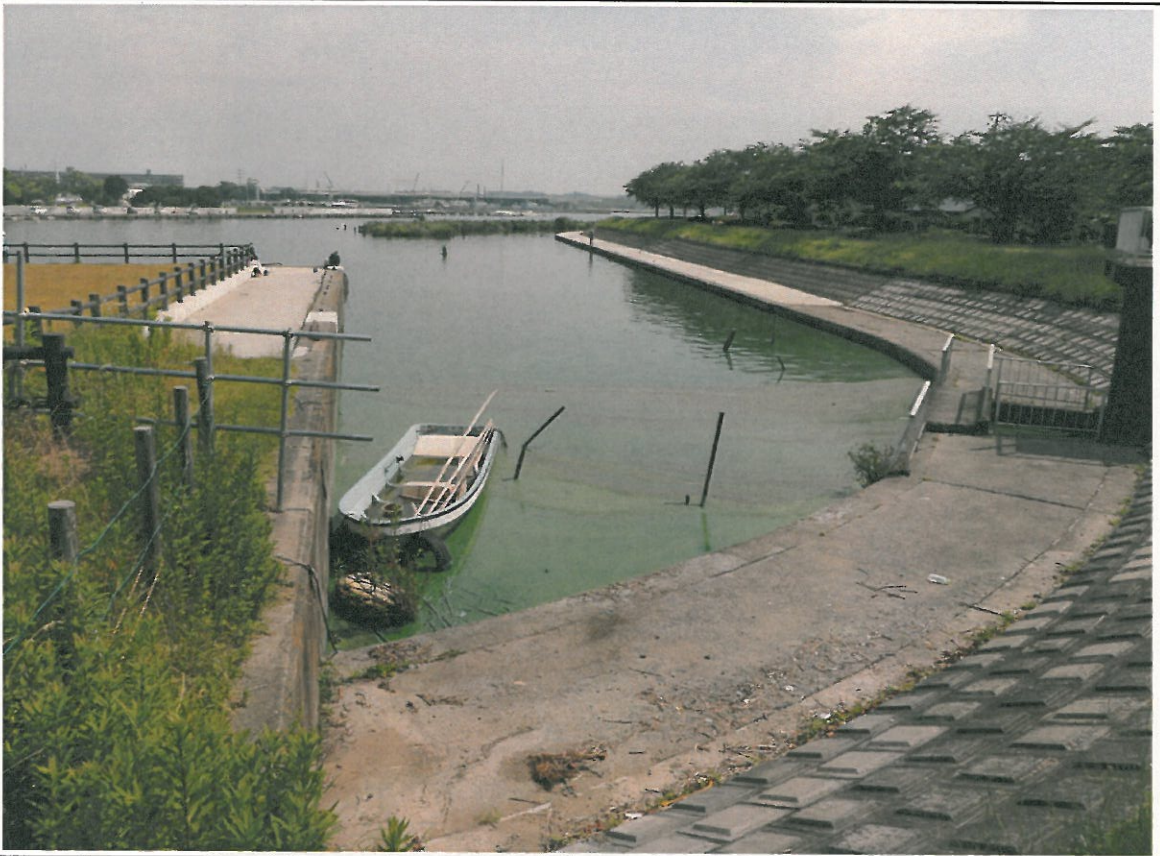
西浦中岸1.00km-50m レベル4~5 (9:25確認)

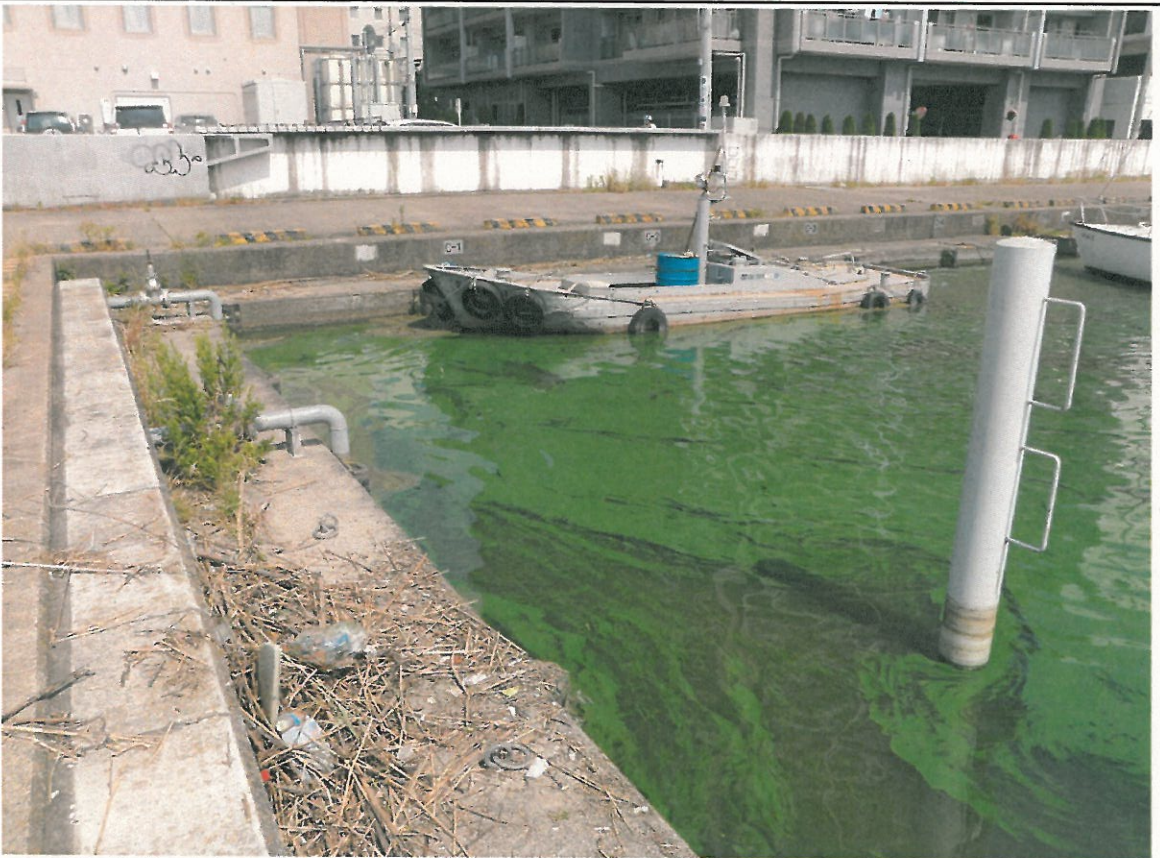
西浦中岸1.25km+200m レベル4 (9:25確認)

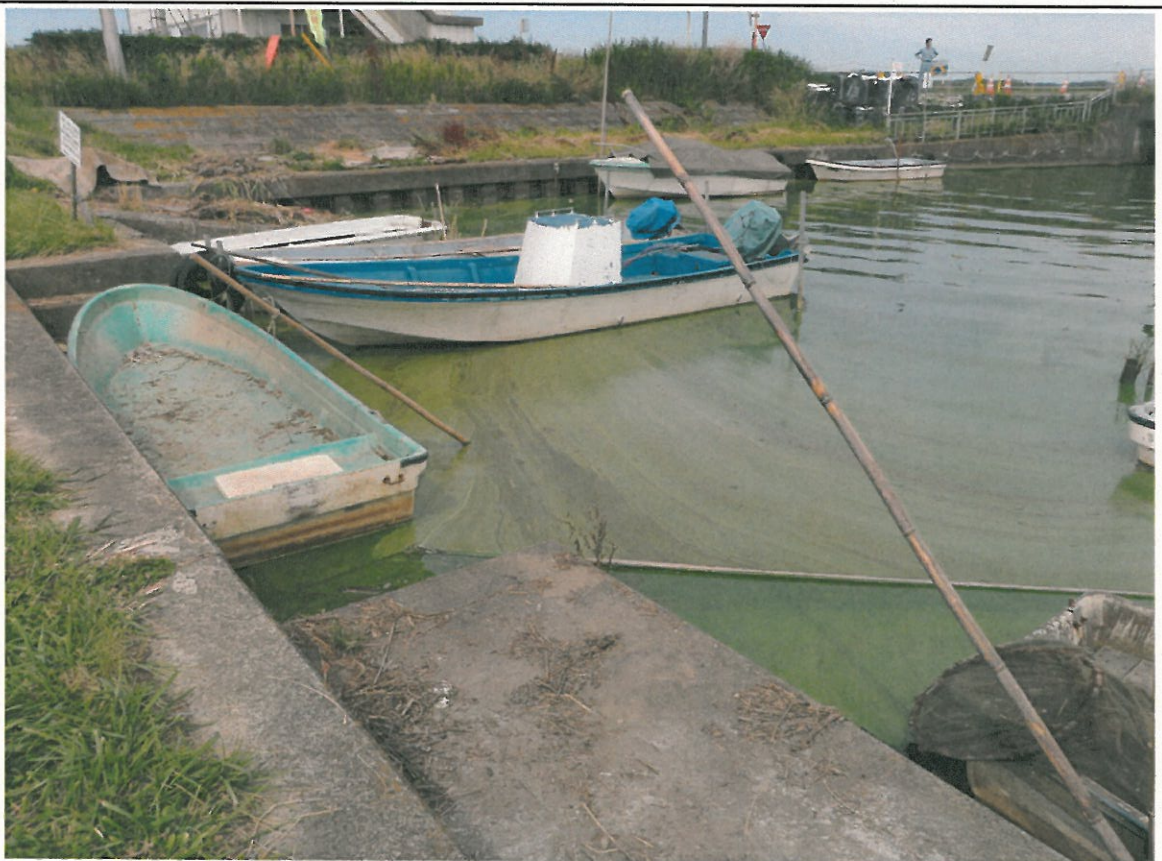
西浦中岸36.50km-70m (坂井戸舟溜り) レベル4~5

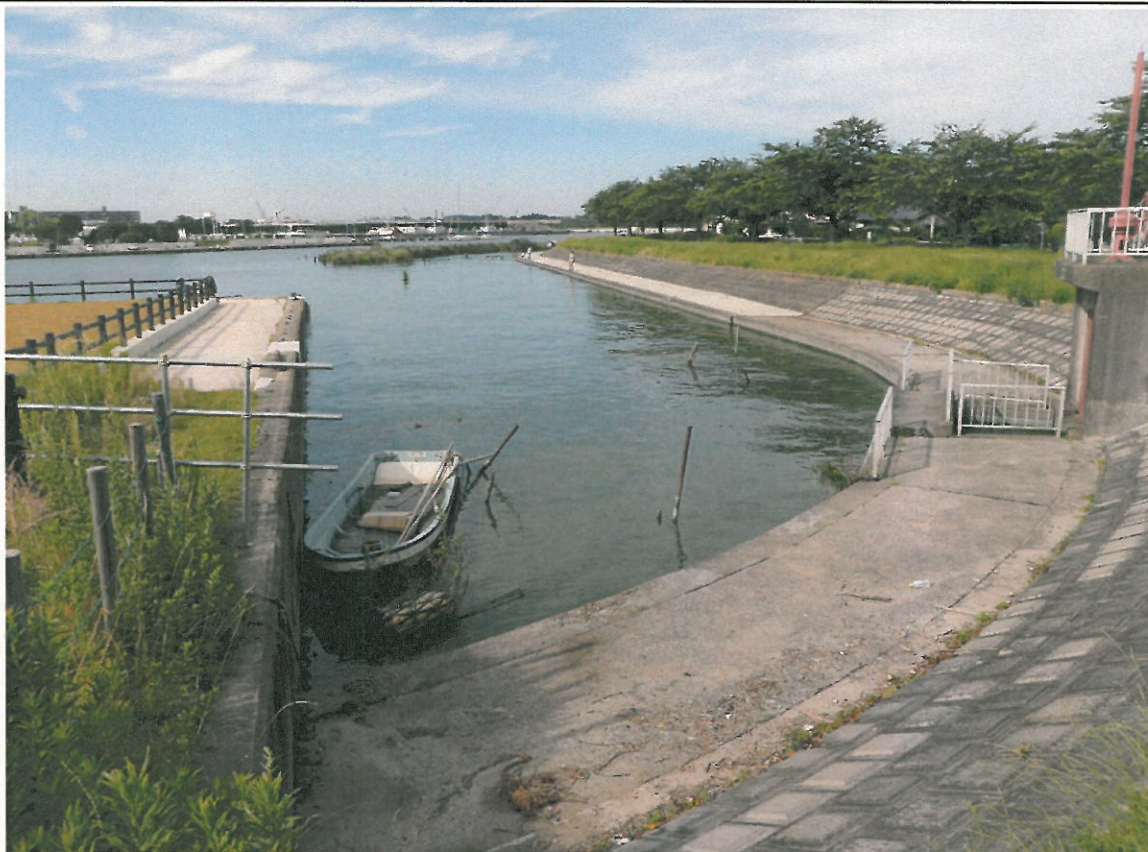
西浦中岸1.00km-50m アオコ攪拌作業が行われ、レベル2に低下。(15:50確認)

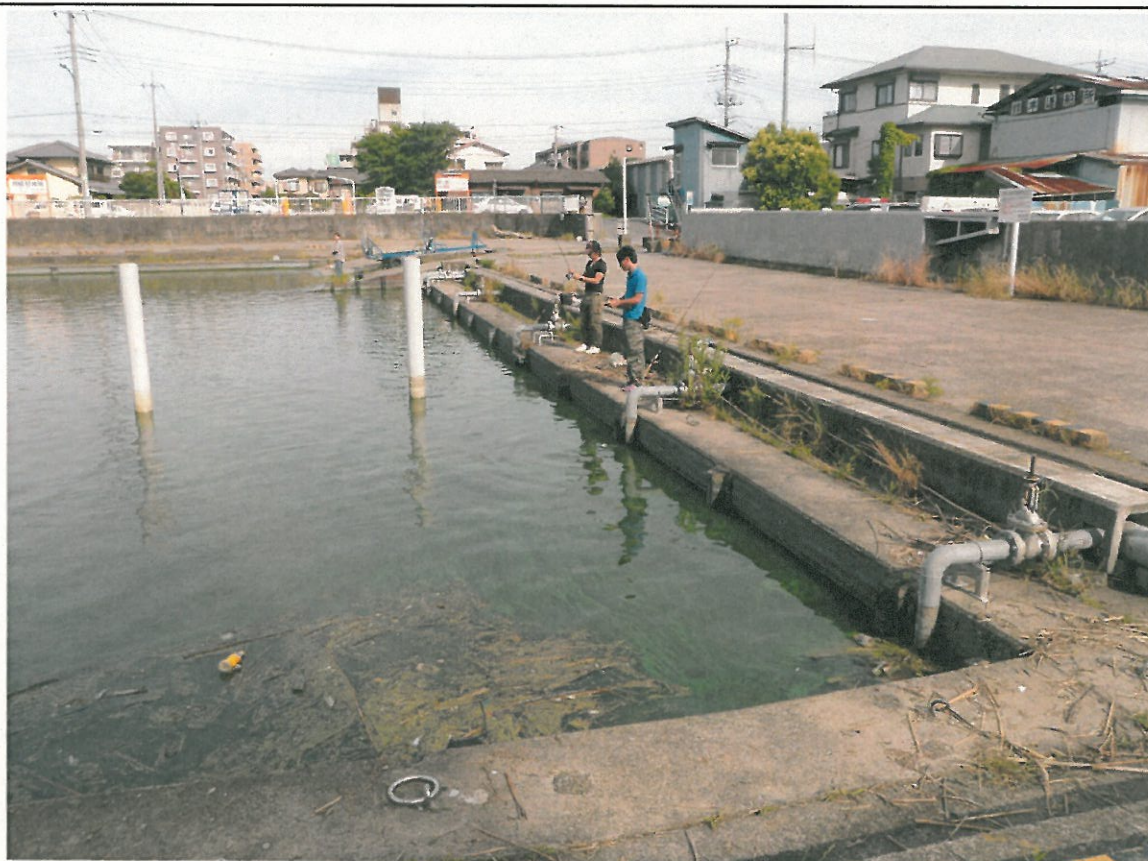
西浦中岸1.25km+200m アオコ攪拌作業が行われ、レベル3に低下。(15:40確認)

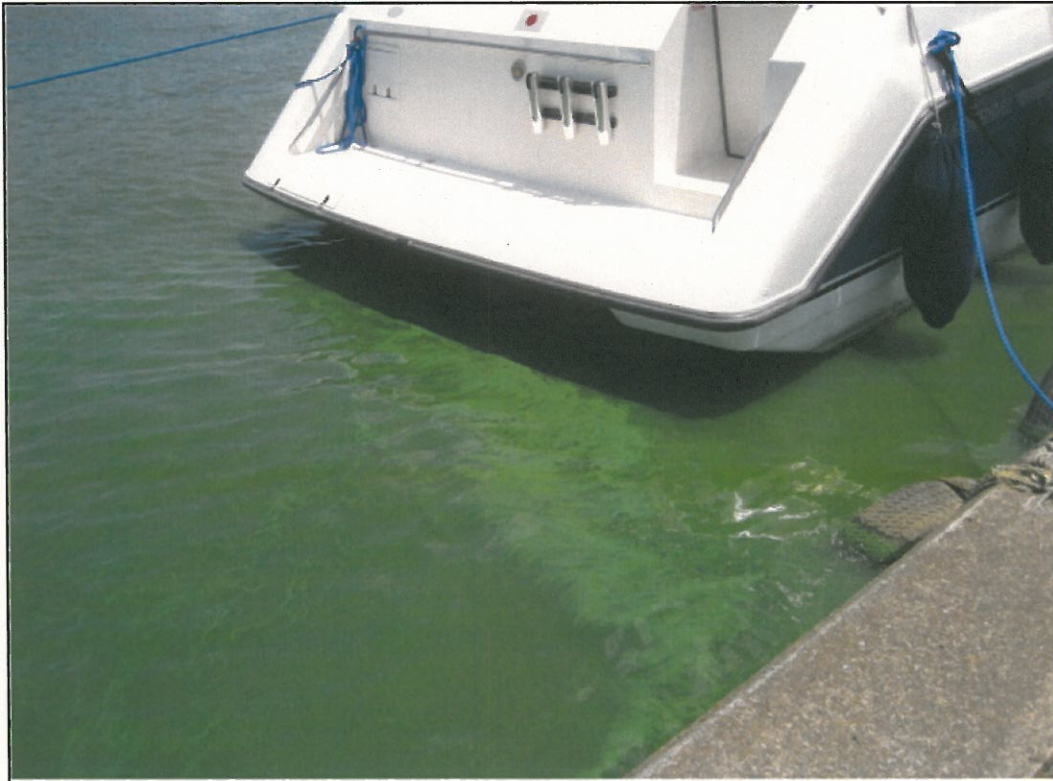
北浦右岸24. 25km+50m 繫レベル4 無臭

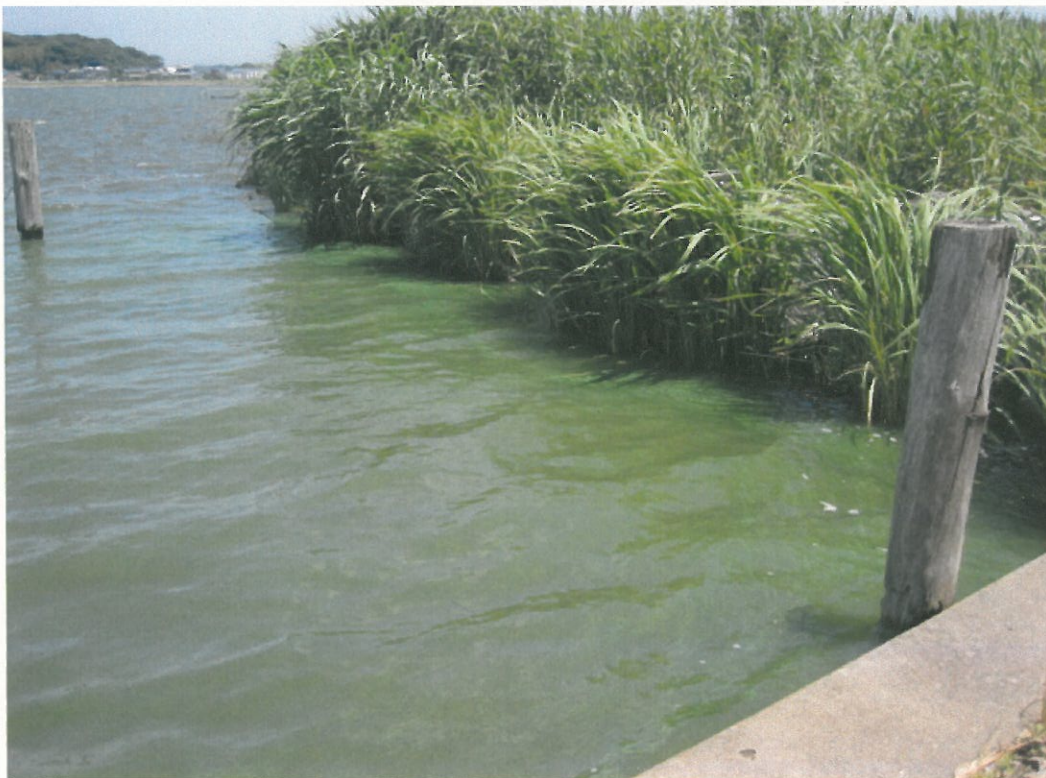
北浦左岸24. 25km-100m レベル3 無臭

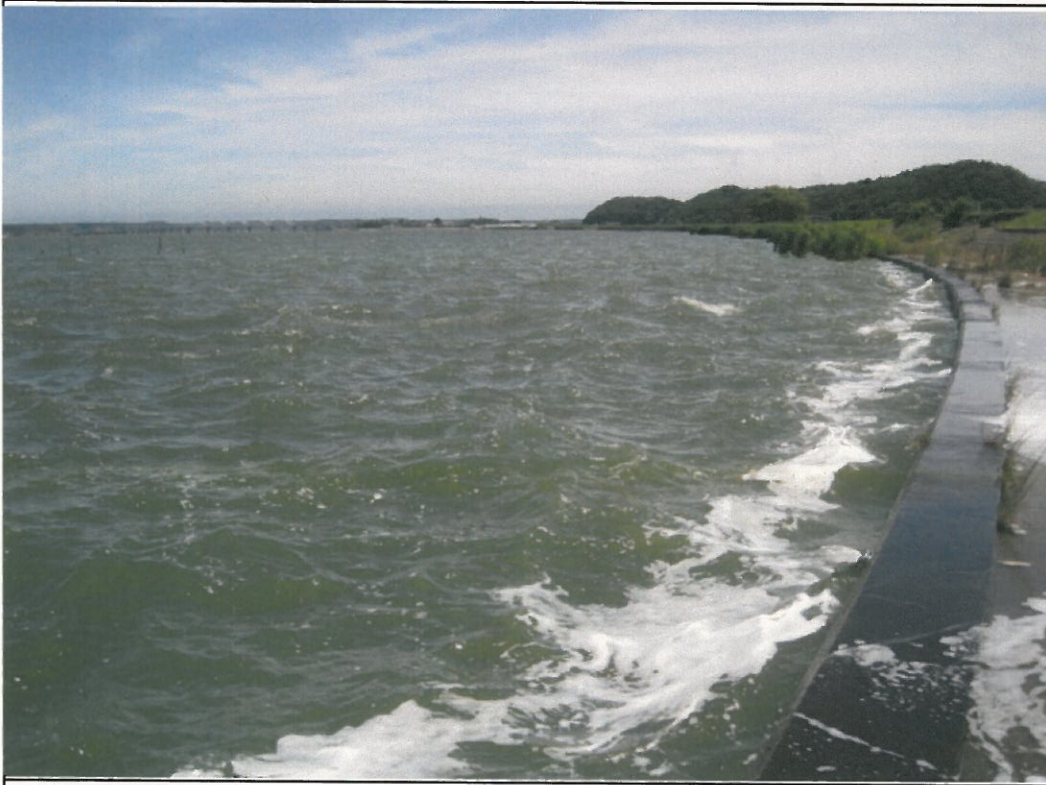
北浦右岸17.0k-100m レベル2 無臭

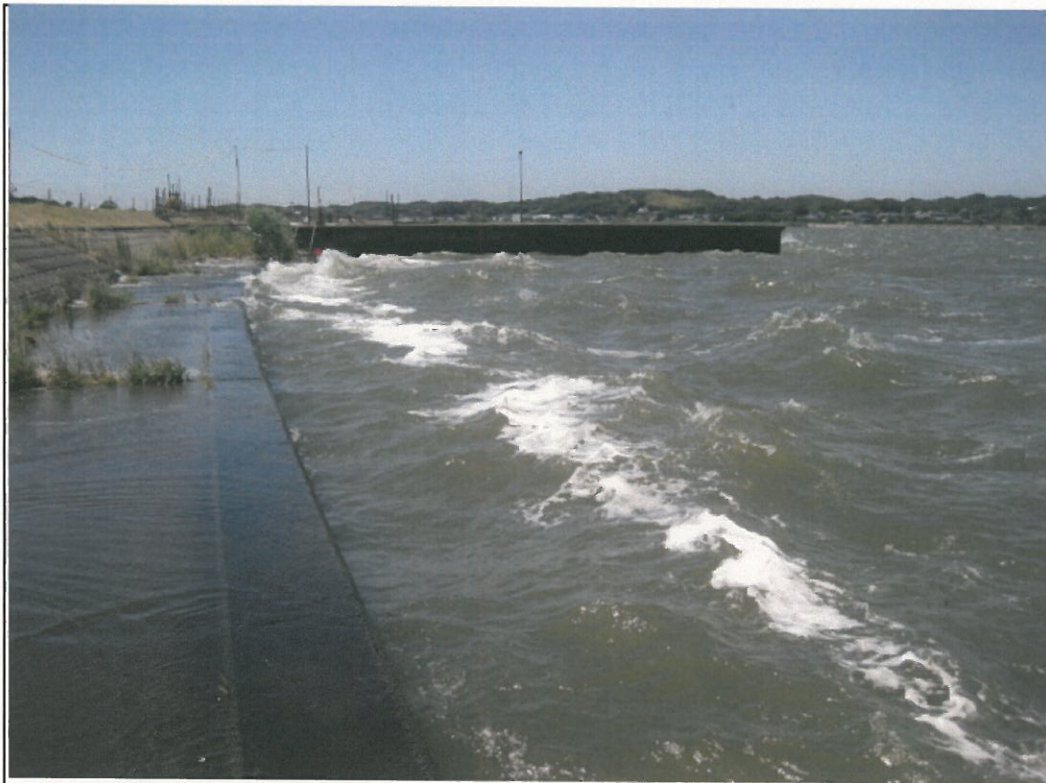
北浦右岸9.75k+100m レベル2 無臭

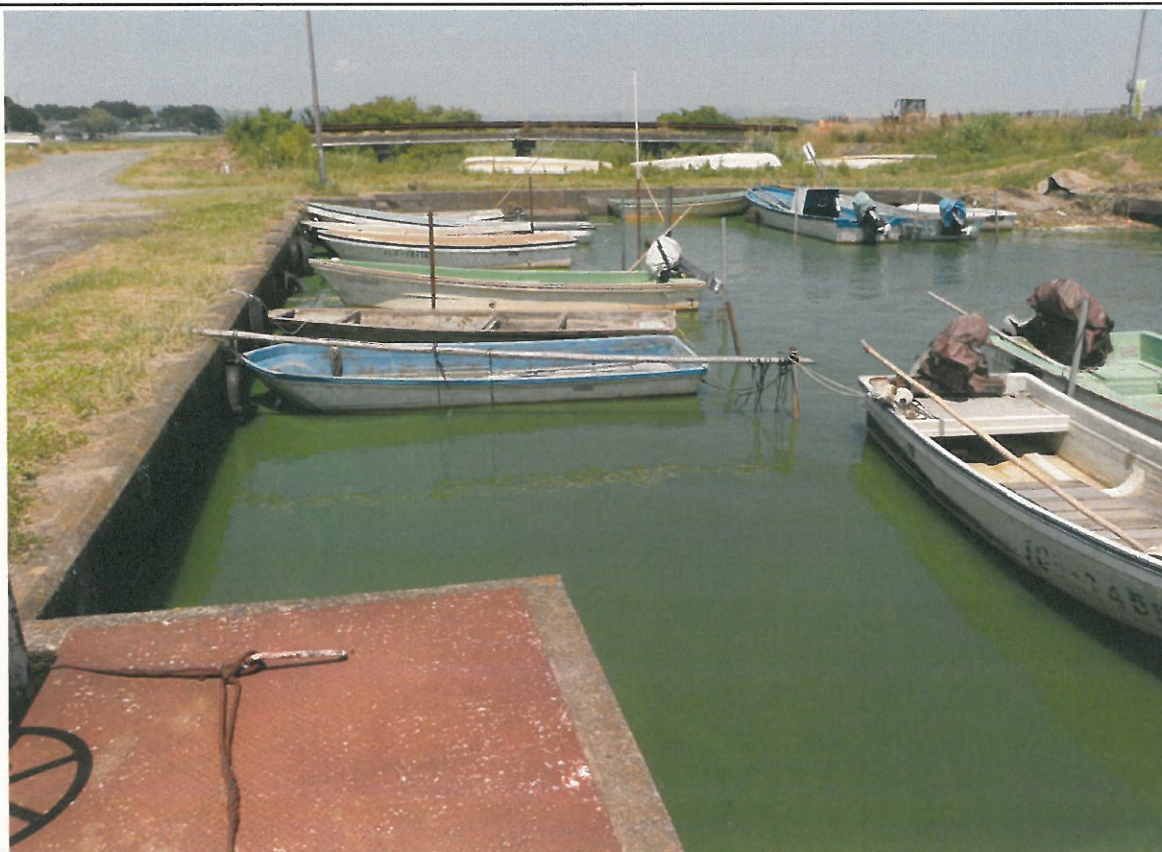
西浦中岸36.50km-70m (坂井戸舟溜り) レベル4

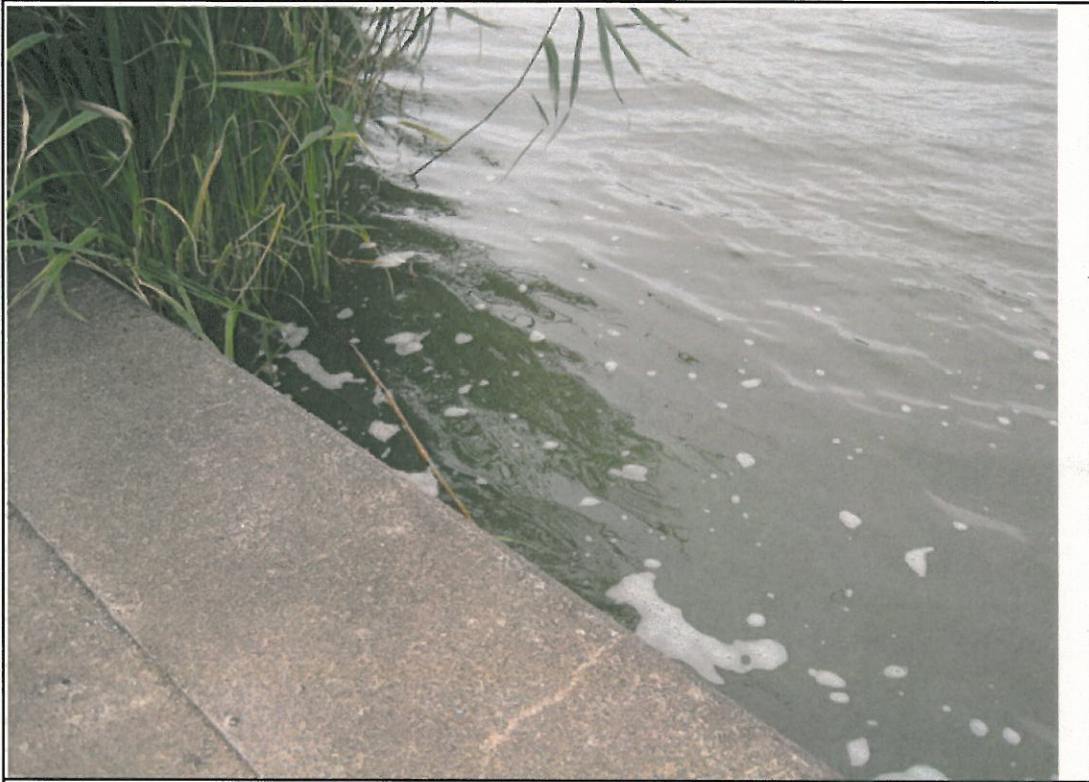
北浦右岸21. 25km-30 レベル2 無臭

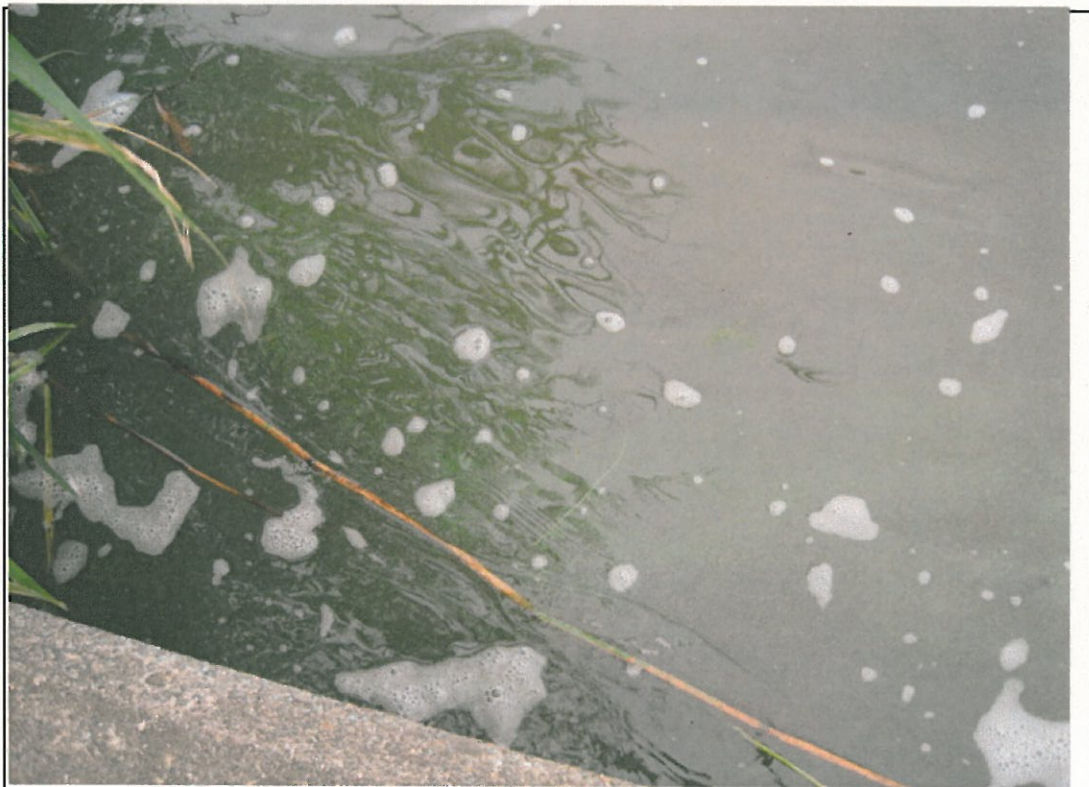
北浦左岸21. 25km-30m レベル2 無臭

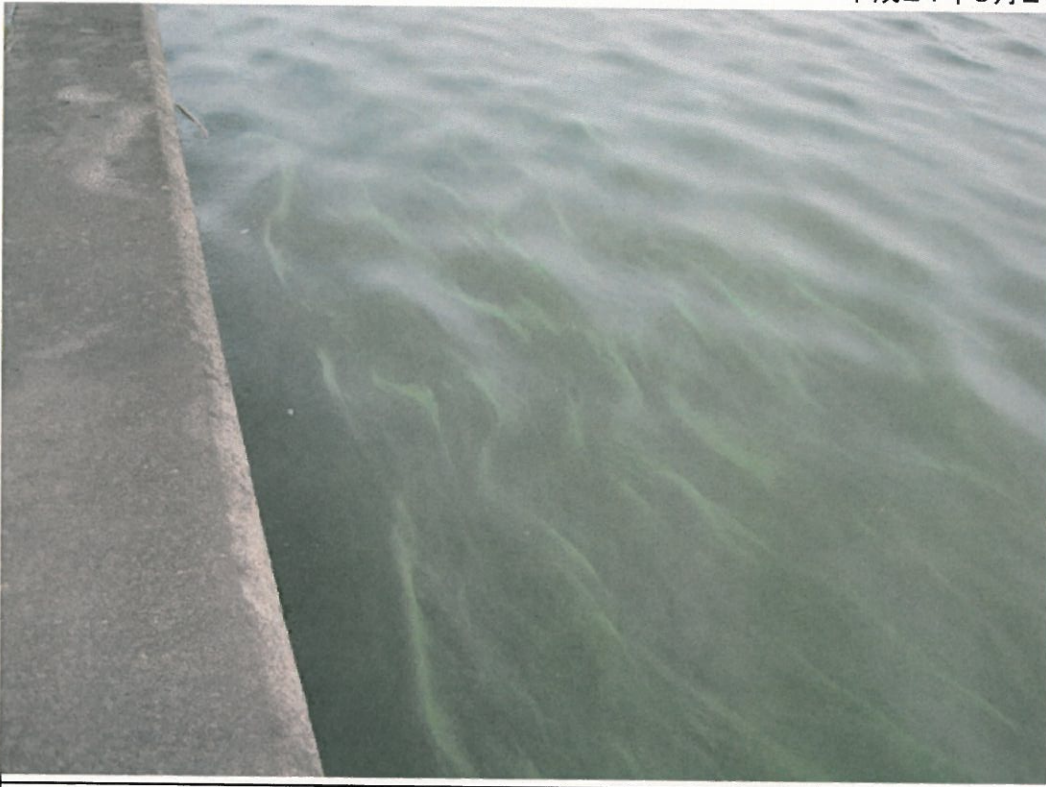
北浦右岸9.75km+70

レベル3 無臭 水温24度

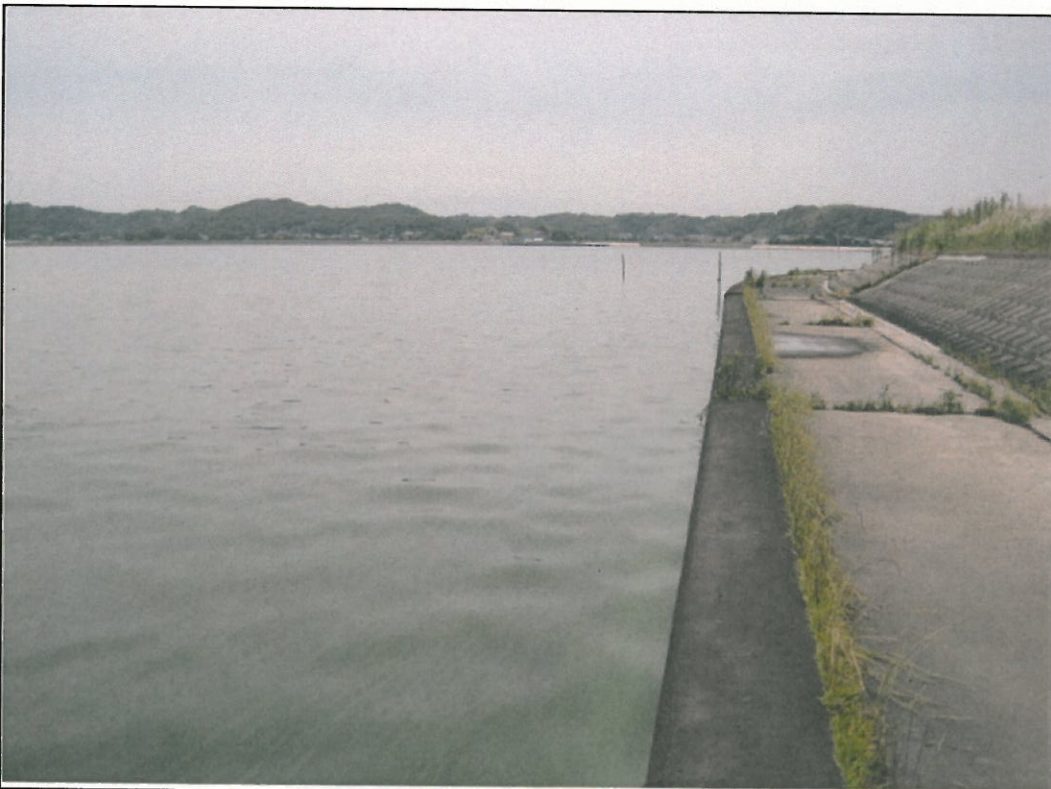
北浦右岸12.5km

レベル3 無臭

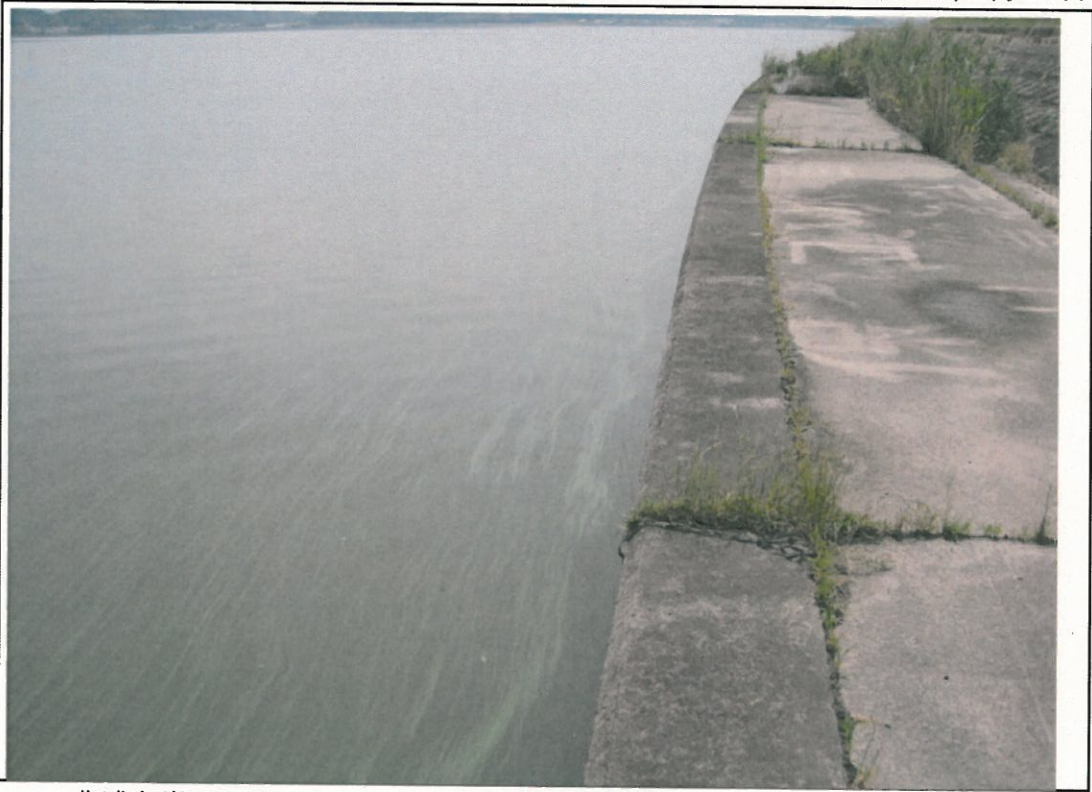
北浦右岸20.5km

レベル3 無臭

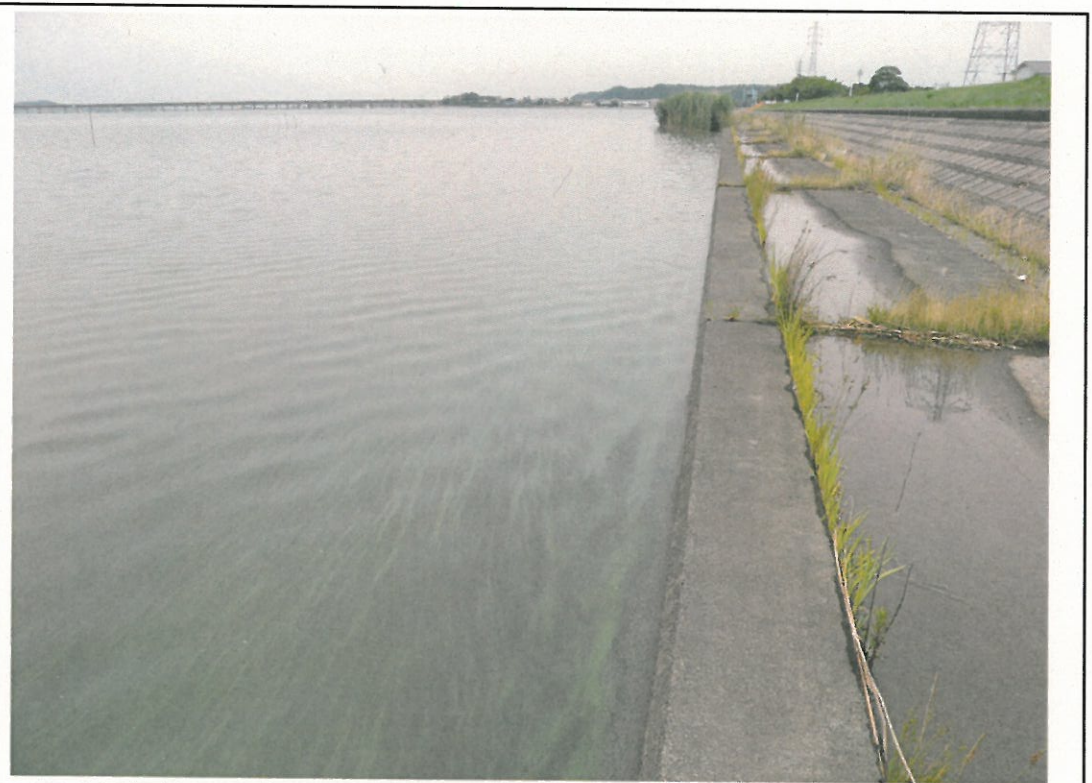
鱈川左岸4.0km+50m

レベル3 無臭

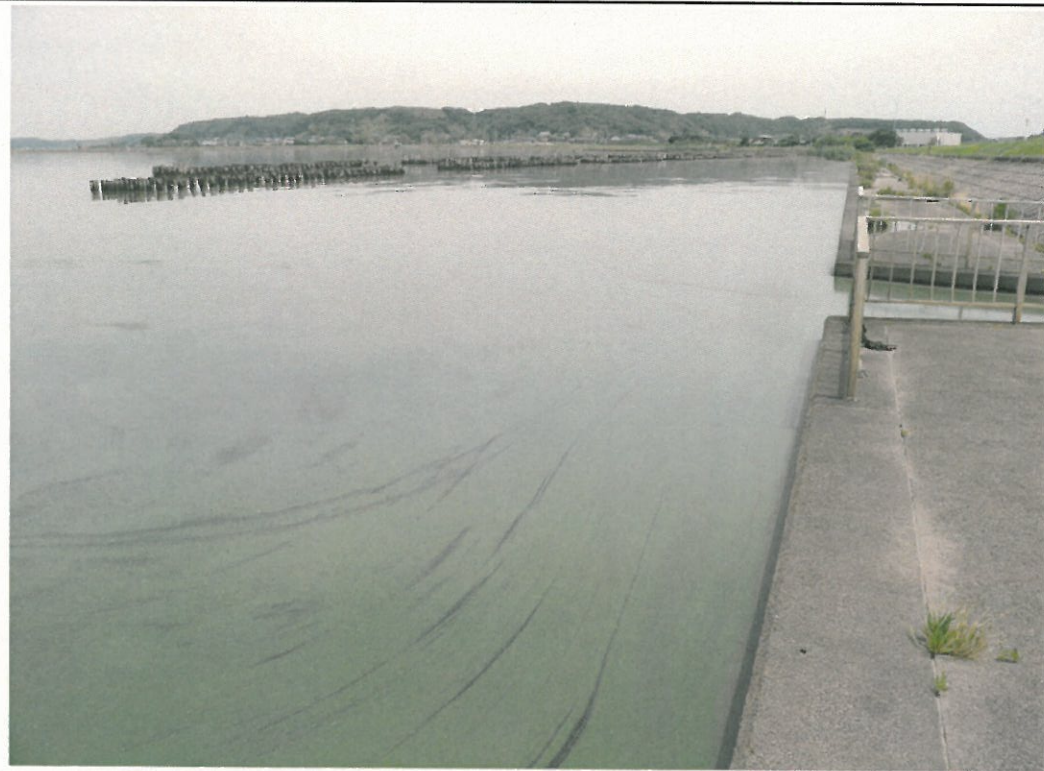
北浦左岸3.25km-80m レベル3 無臭

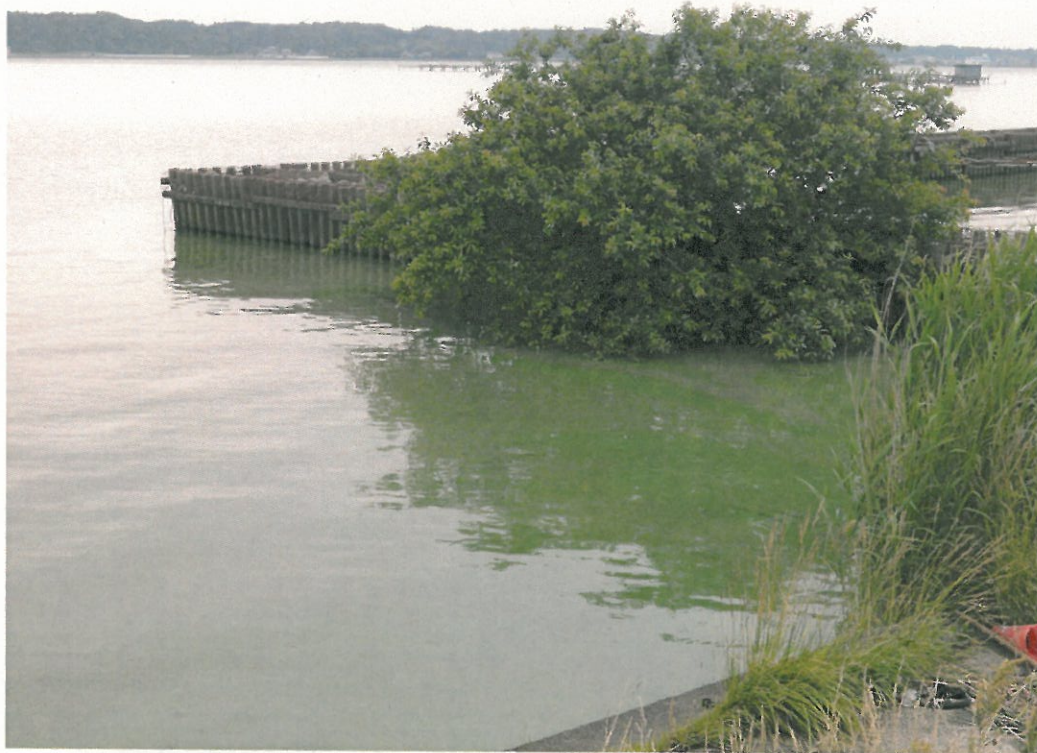
北浦左岸17.25km-80m レベル3 無臭

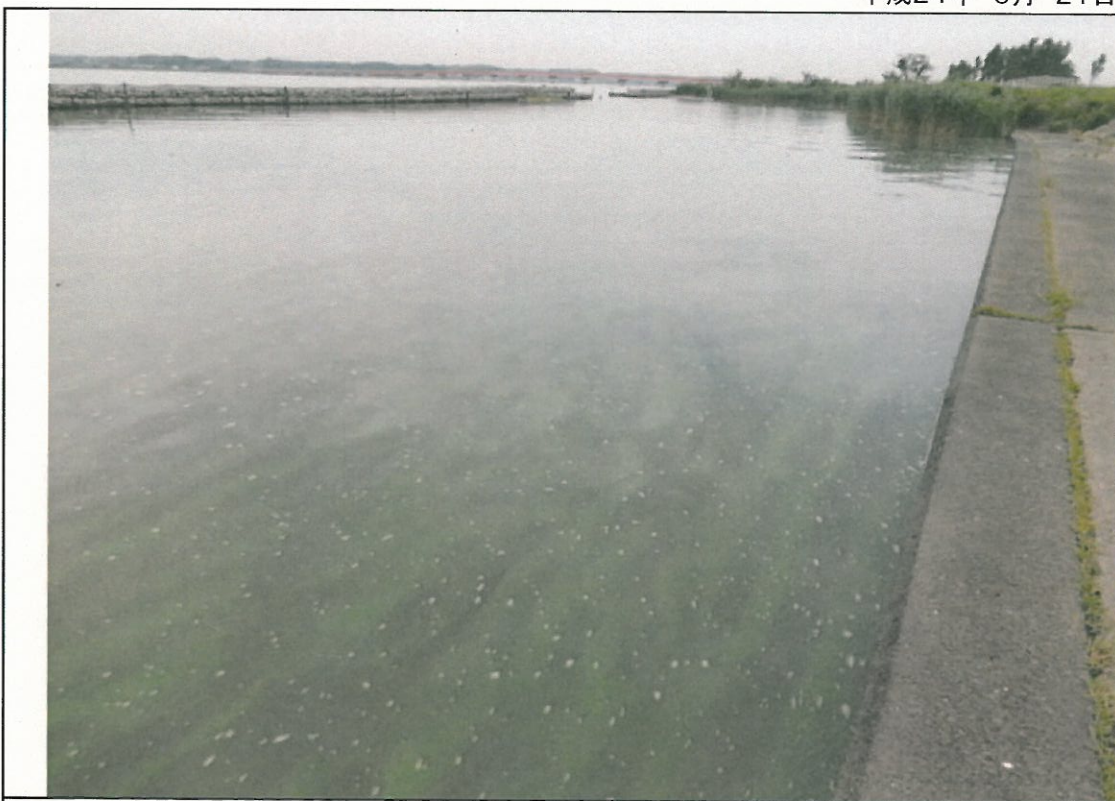
西浦左岸18.75km-70 レベル2~3 無臭

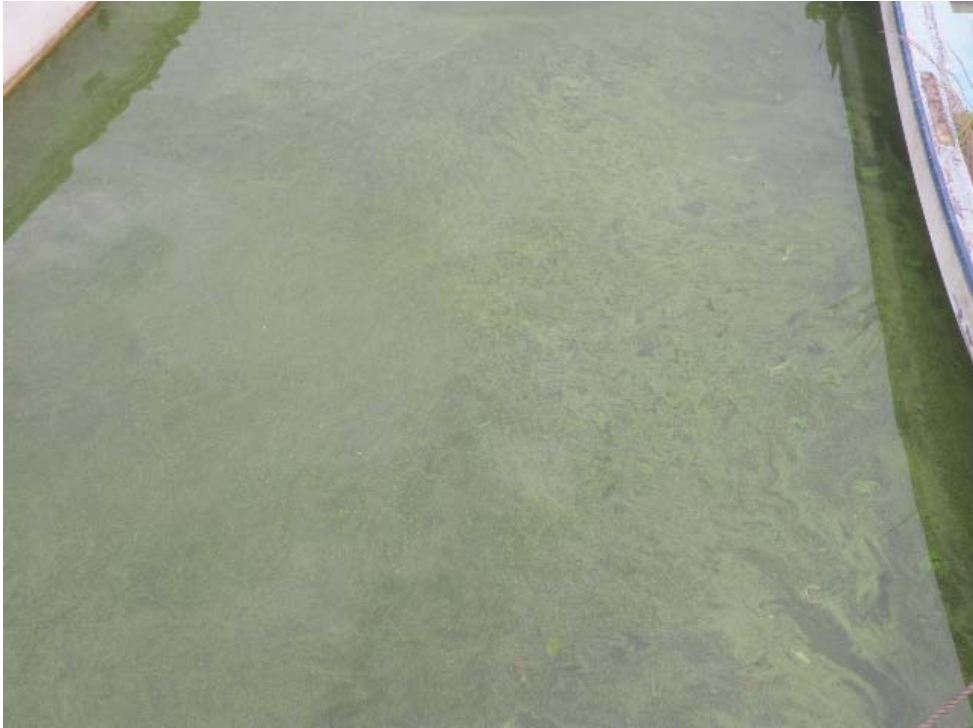
北浦右岸6.75km

レベル3 無臭におい有り

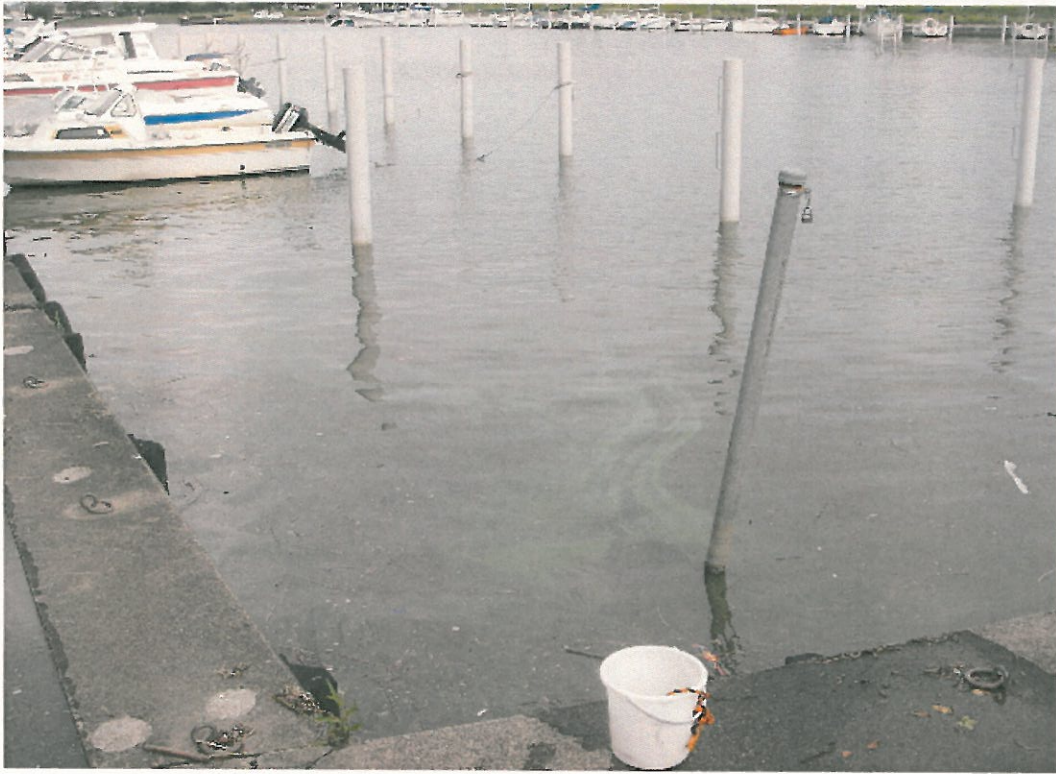
西浦中岸1.50k-100m 土浦港 レベル3

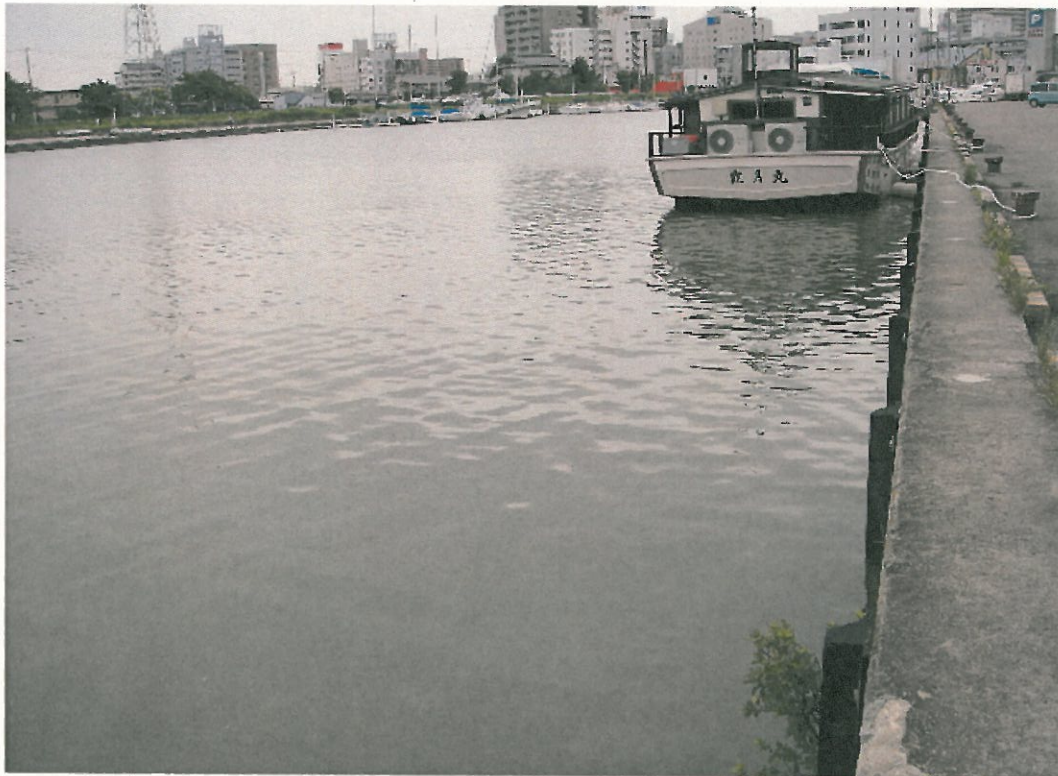
西浦中岸1.75k 土浦港 レベル2

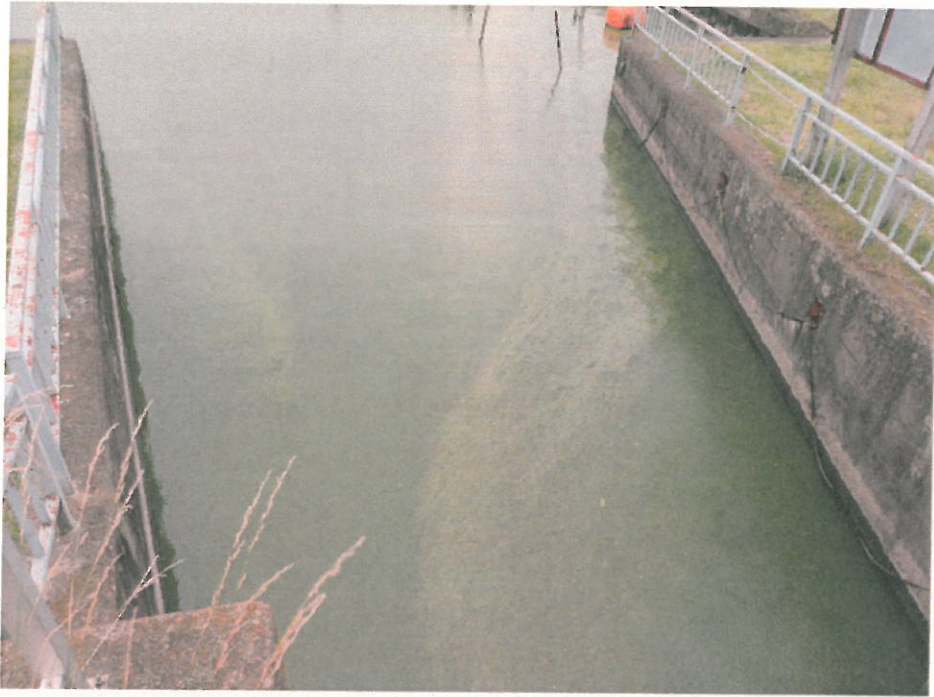
北浦右岸 8.25km

レベル3 無臭 におい有り

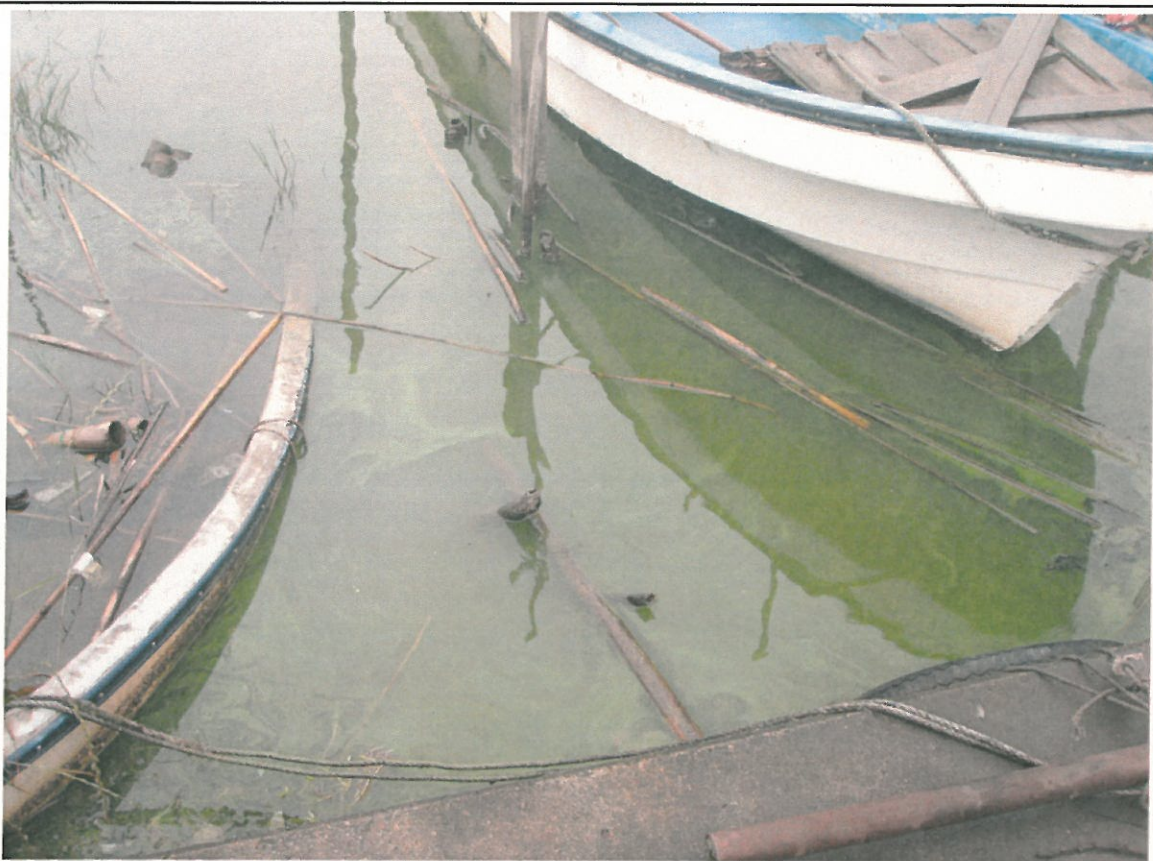
西浦右岸46.5+70m 大岩田舟溜り レベル3~4

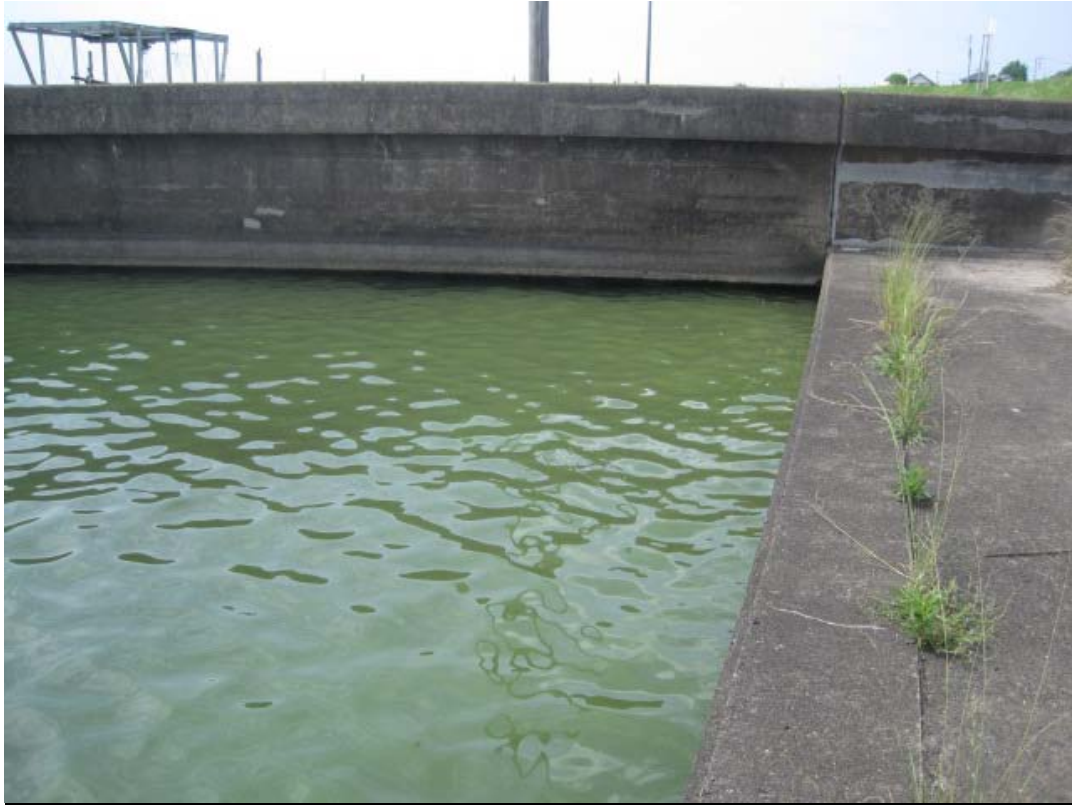
北浦左岸12.5k+10額賀舟溜り レベル2 無臭
