北浦アオコ発生・対策状況日誌

平成 24 年 6 月 29 日 (金)

西浦アオコ発生・対策状況日誌

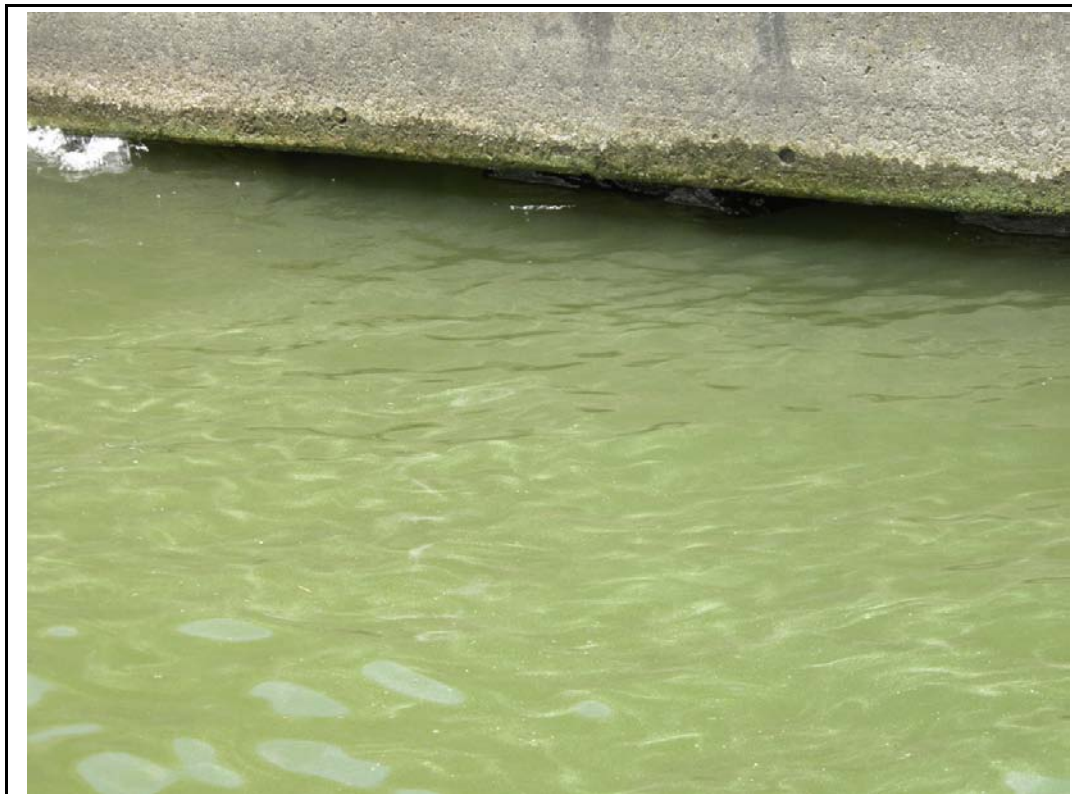
北浦左岸19.5km+20m白鳥舟溜りレベル2~3無臭

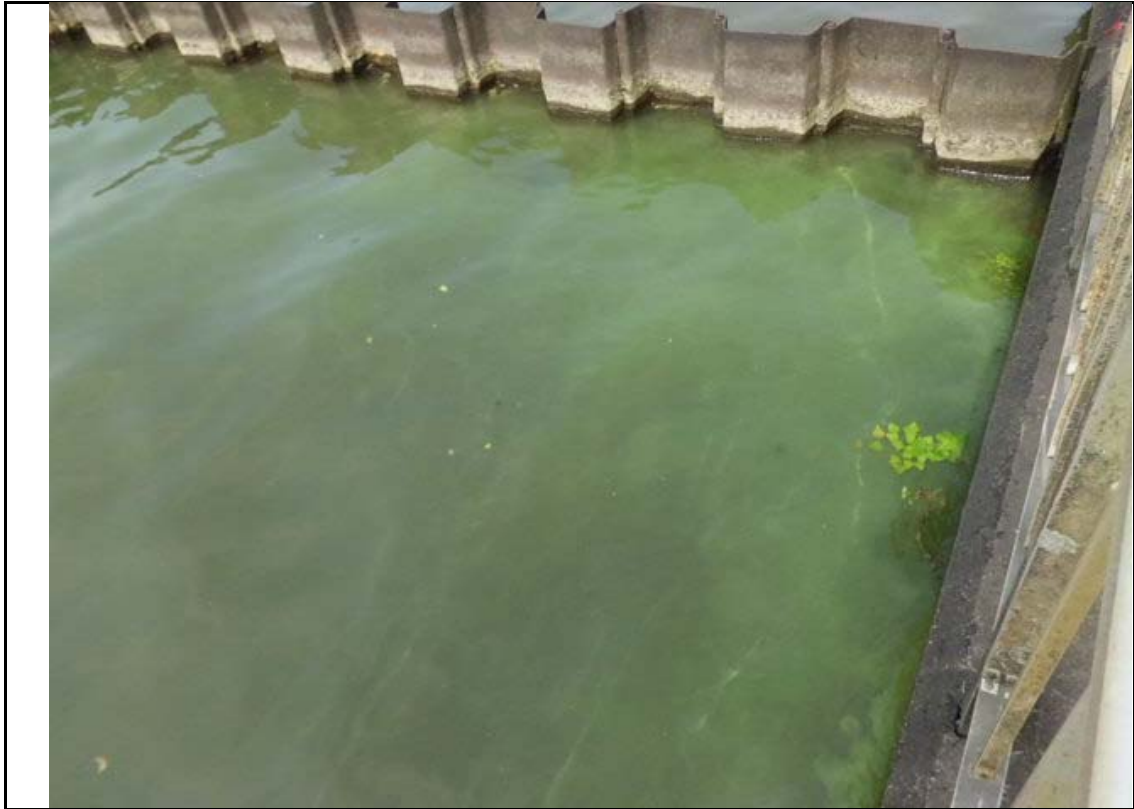
西浦左岸3km-20 レベル2~3 無臭

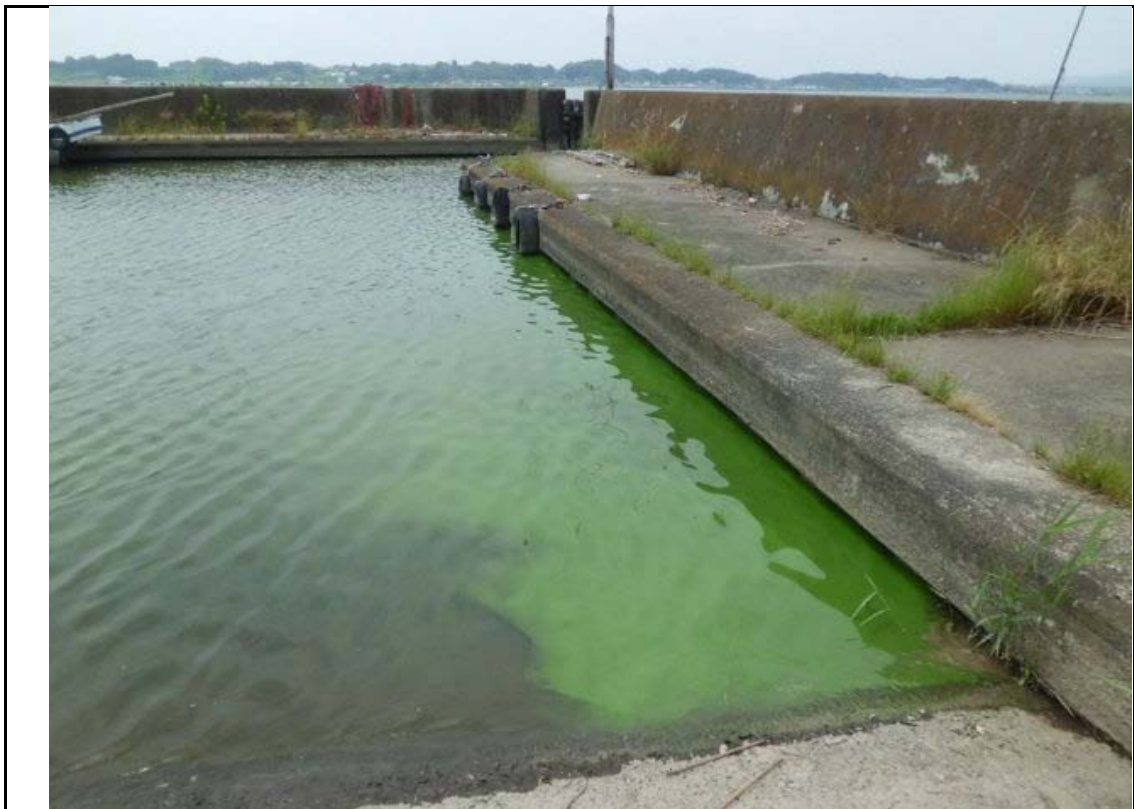
西浦左岸32.5km レベル3~4 無臭

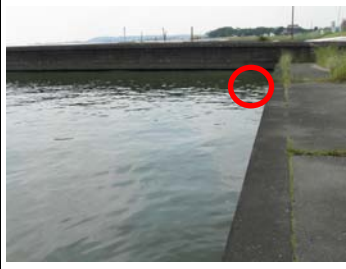
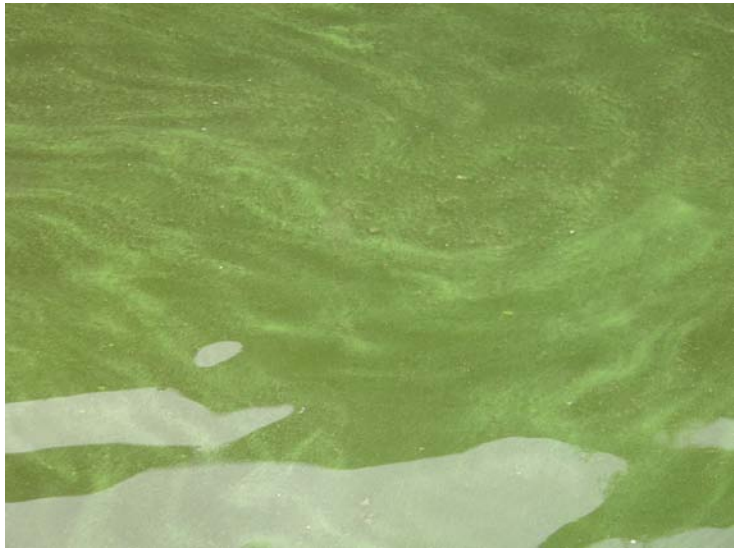
北浦右岸26.75km+10~40mの下流端

レベル2 無臭

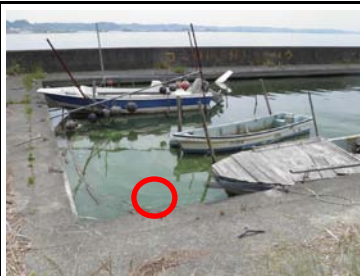
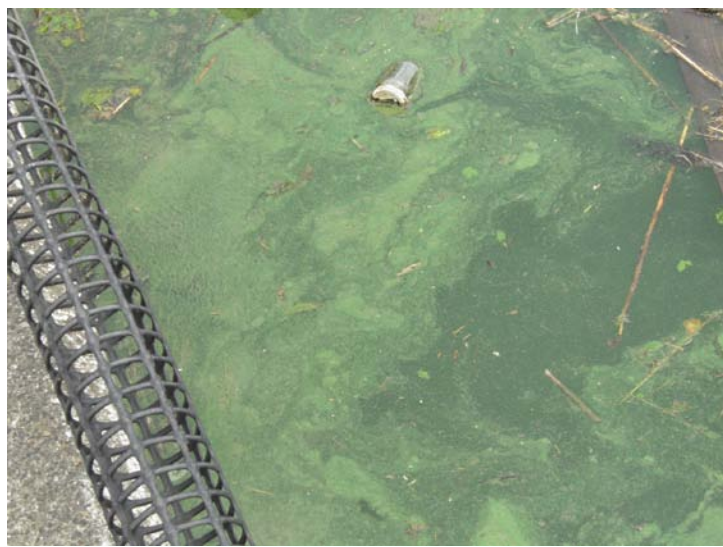
北浦右岸26.75km+0m北浦舟溜まり内

レベル3 無臭

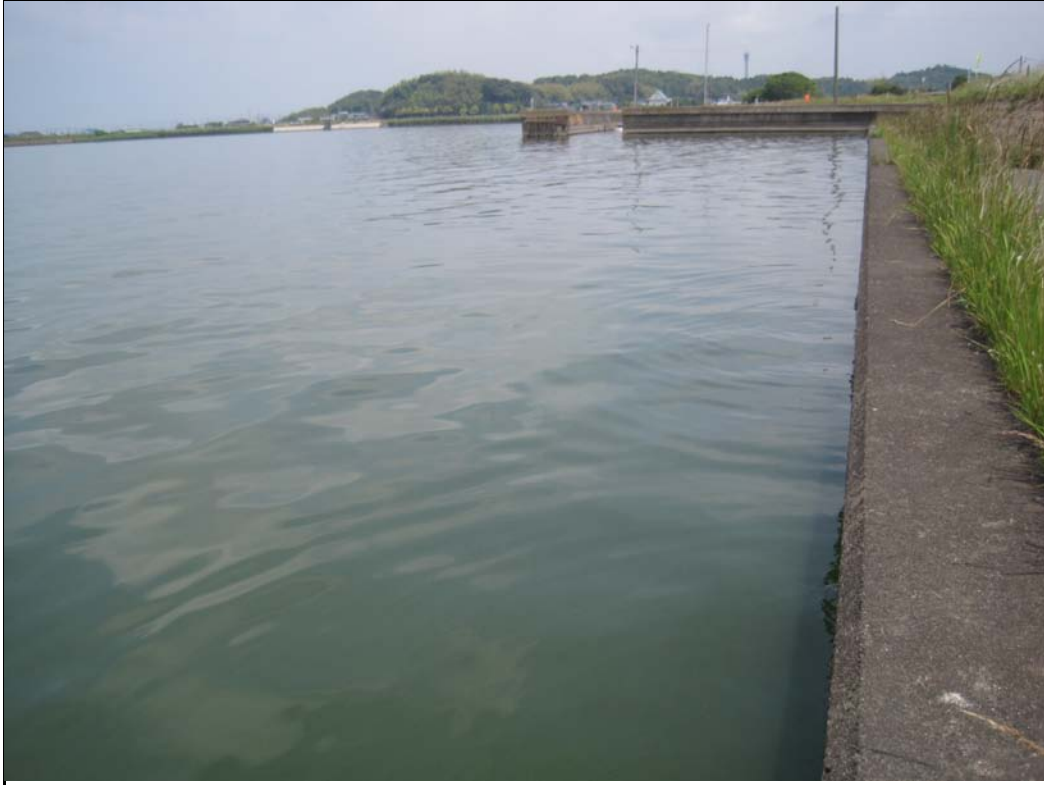
北浦左岸9.75k-100m レベル2 無臭

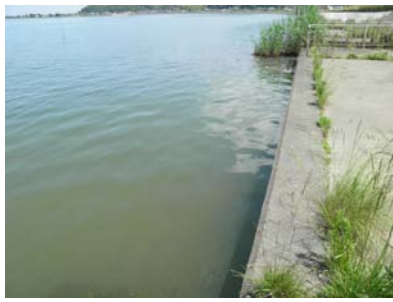
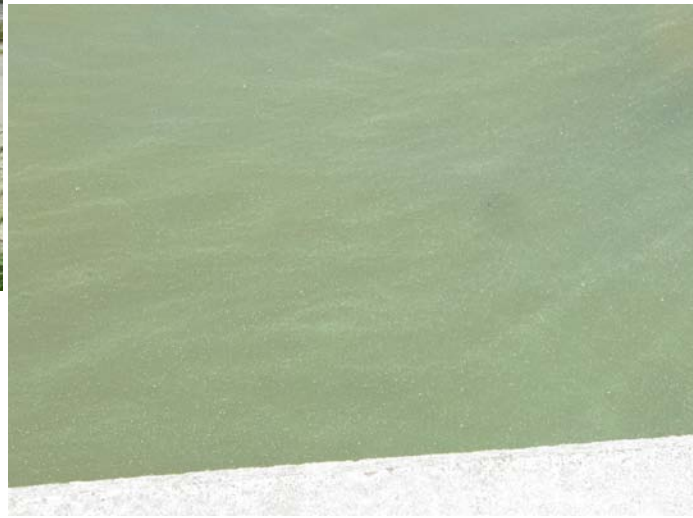
北浦左岸5. 75k-50m付近 レベル2 無臭

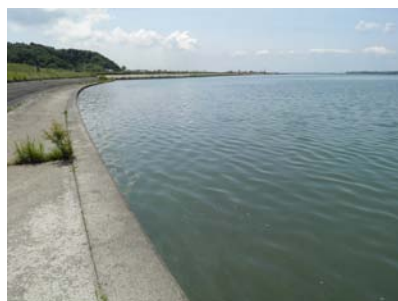
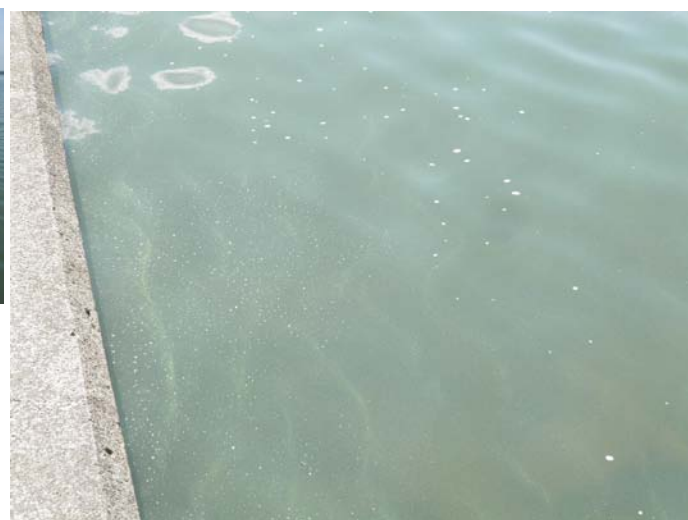
北浦左岸6. 25k付近 レベル2 無臭

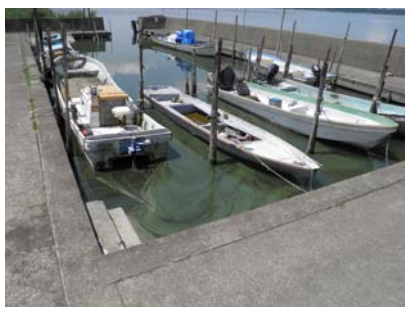
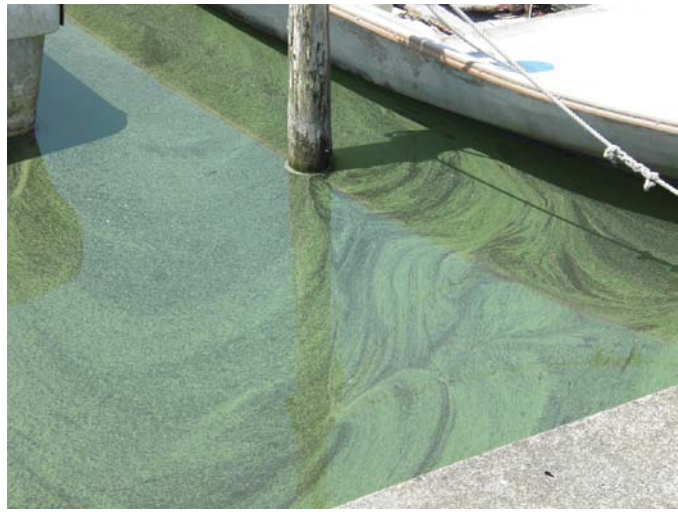
北浦左岸8.00k+130m

居合第一舟溜り
