西浦アオコ発生・対策状況日誌 平成24年7月18日(水)

北浦アオコ発生・対策状況日誌

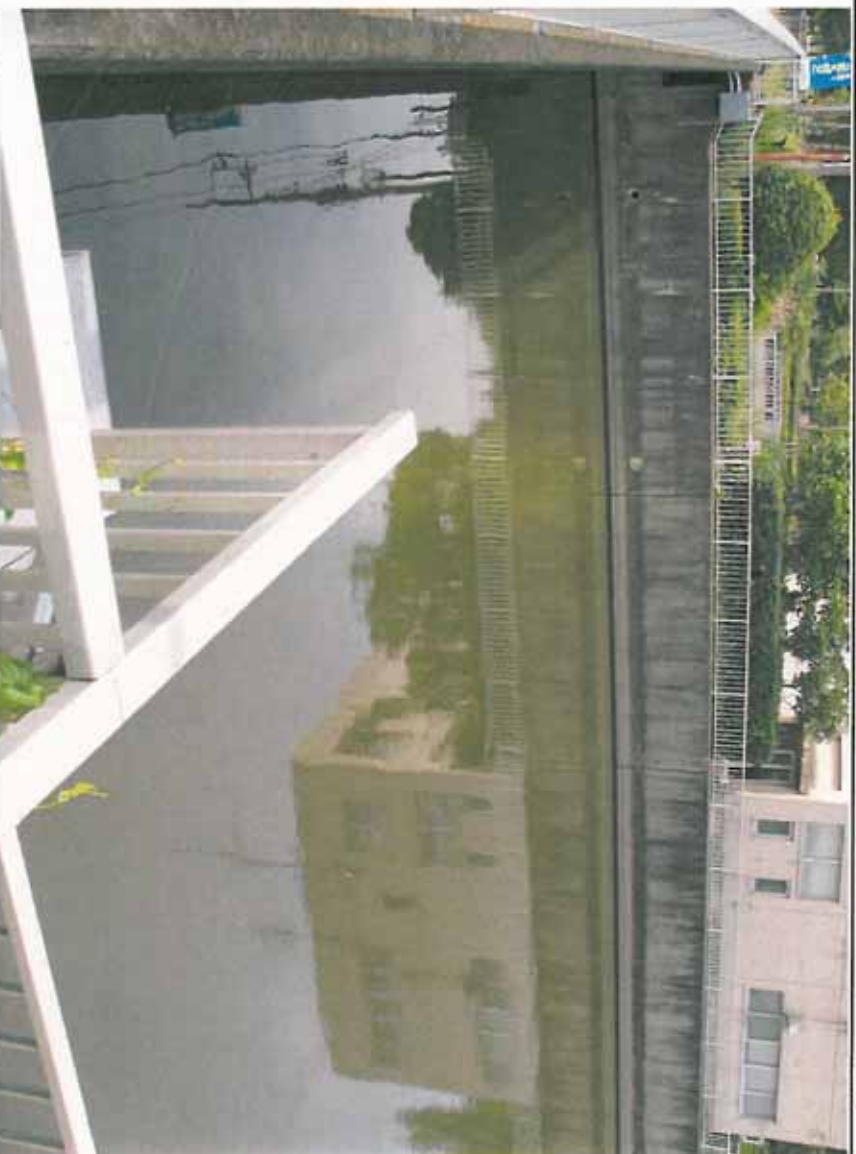
西浦右岸47.25km+50m 備前川水門裏 レベル2～3 水門は下りていた(9～16:00)

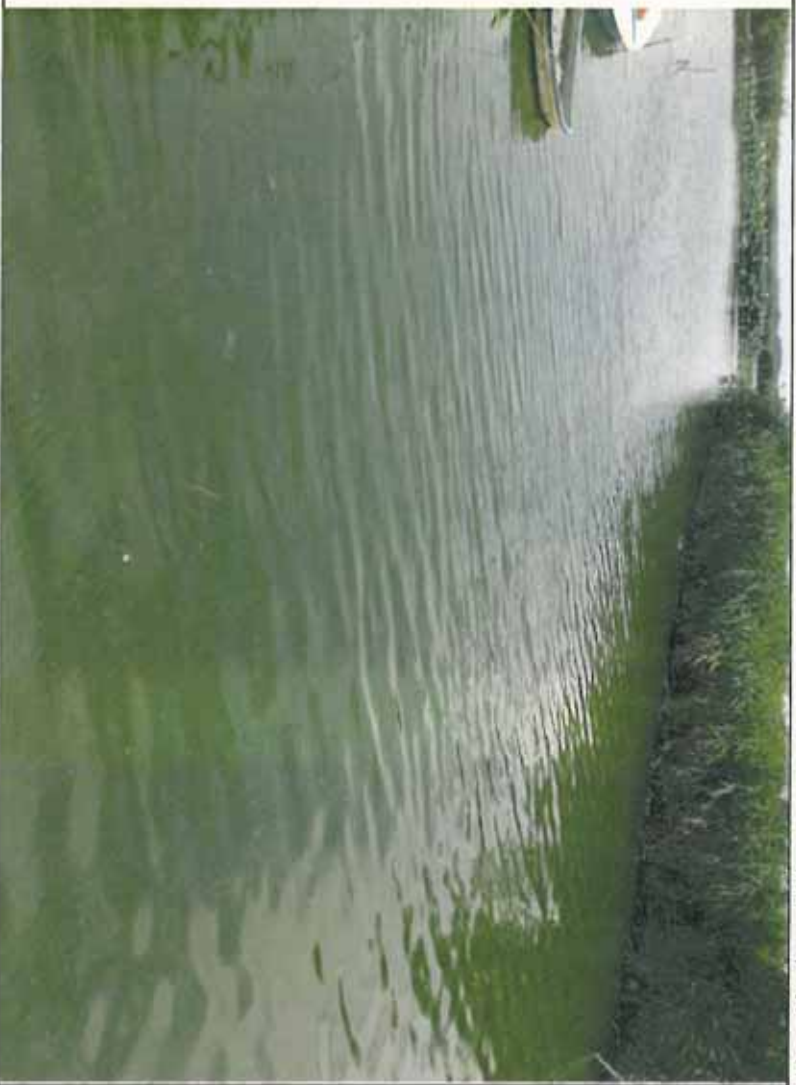
西浦左岸33km-100

レベル3~4 無臭・におい有り

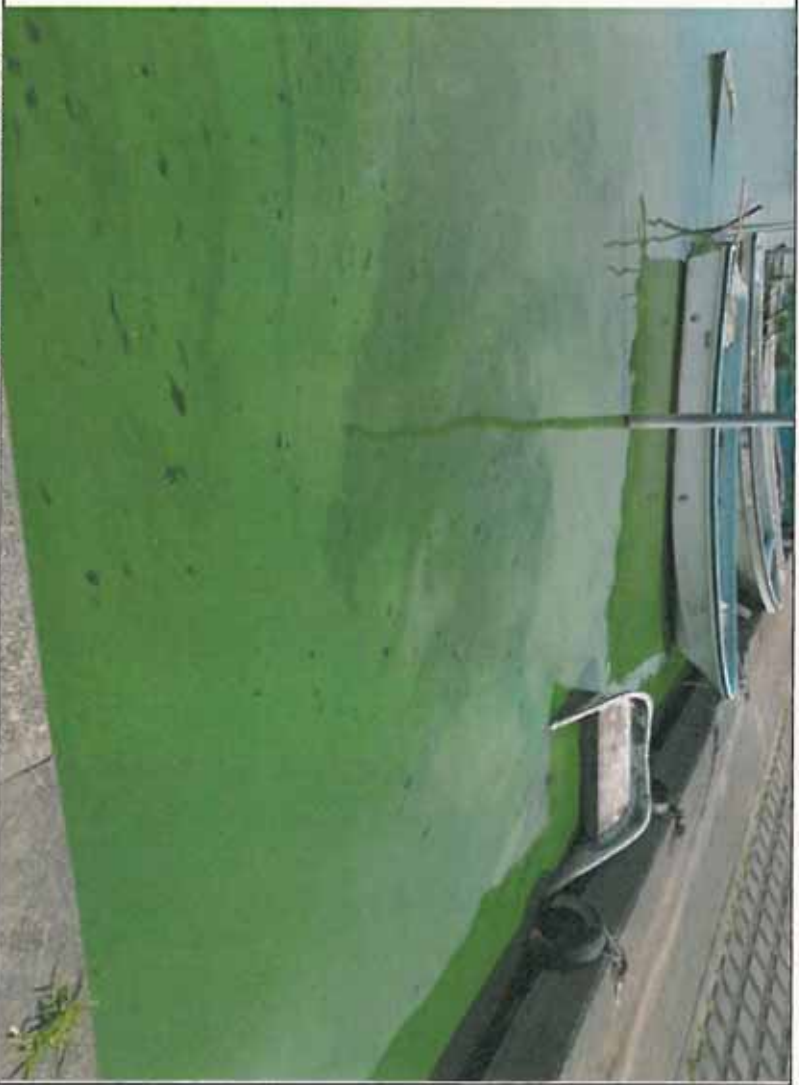
西浦左岸28. 5km大井戸舟溜りレベル3~4 無臭・におい有り

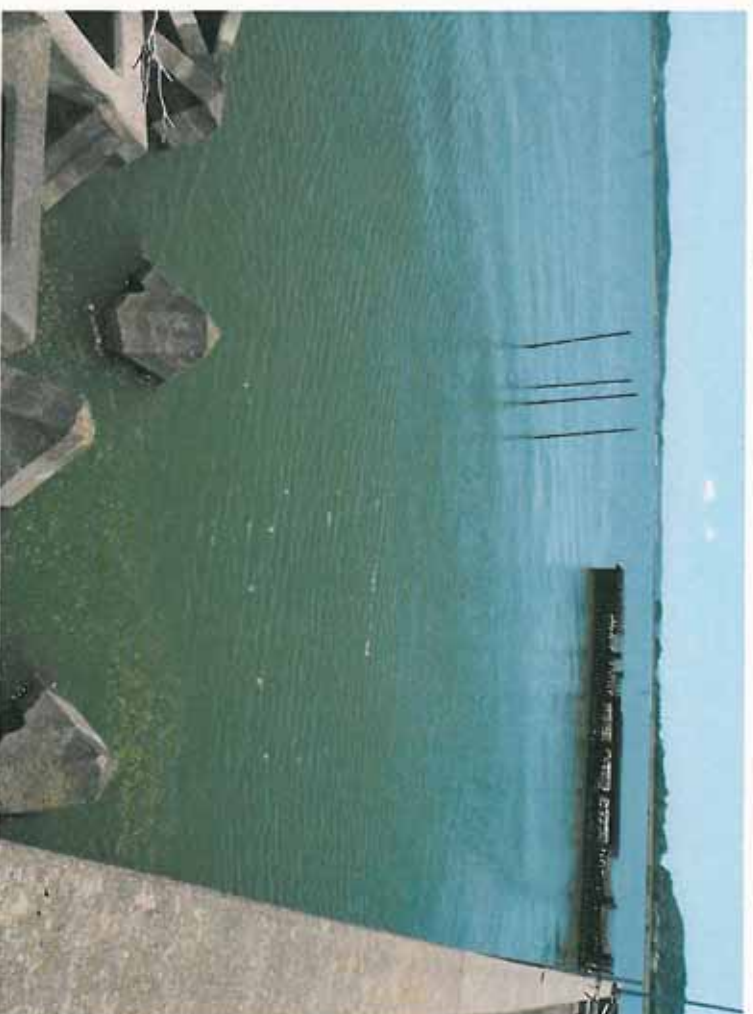
北浦右岸21.75km-30m

レベル2 無臭

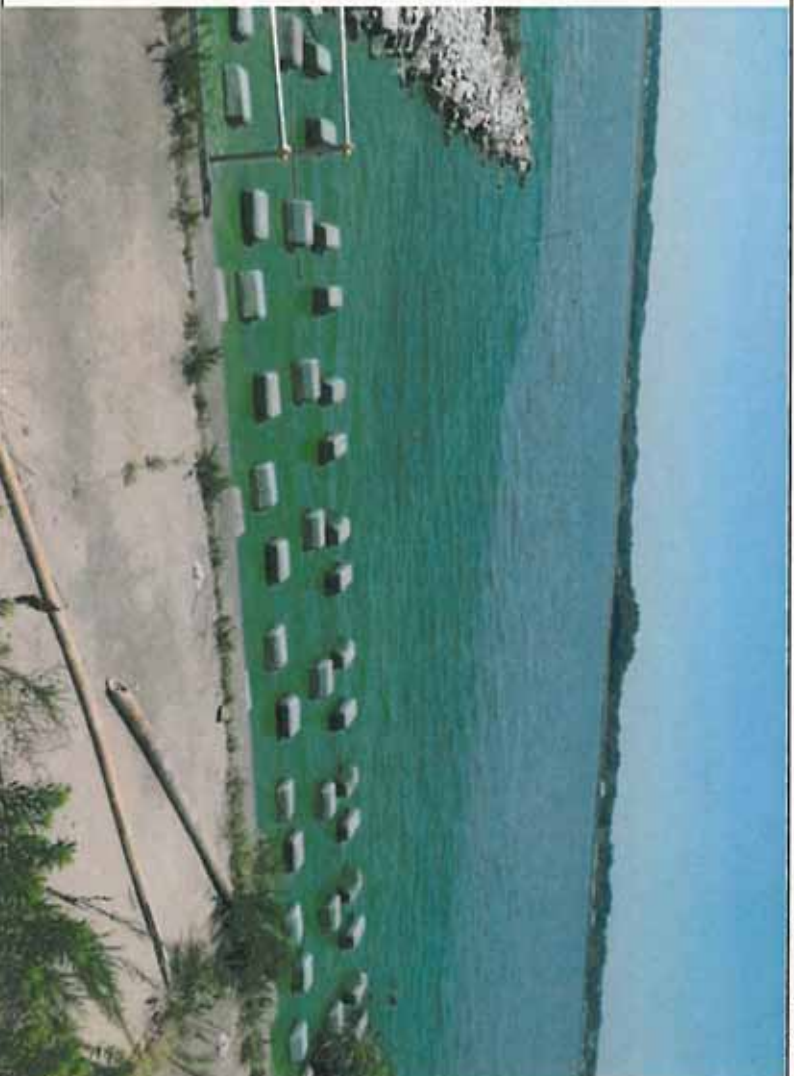
西浦左岸31.75km

レベル3~4 無臭・におい有り

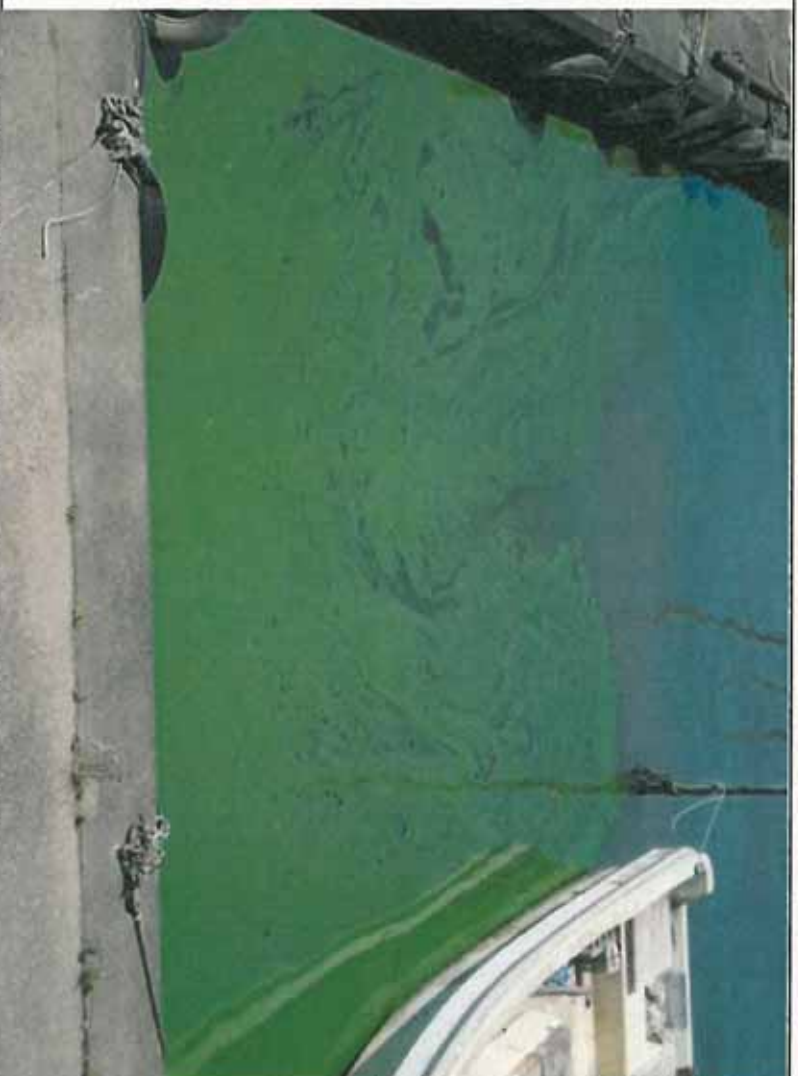
西浦左岸25.5km—60羽生舟溜り レベル3~4 無臭・におい有り

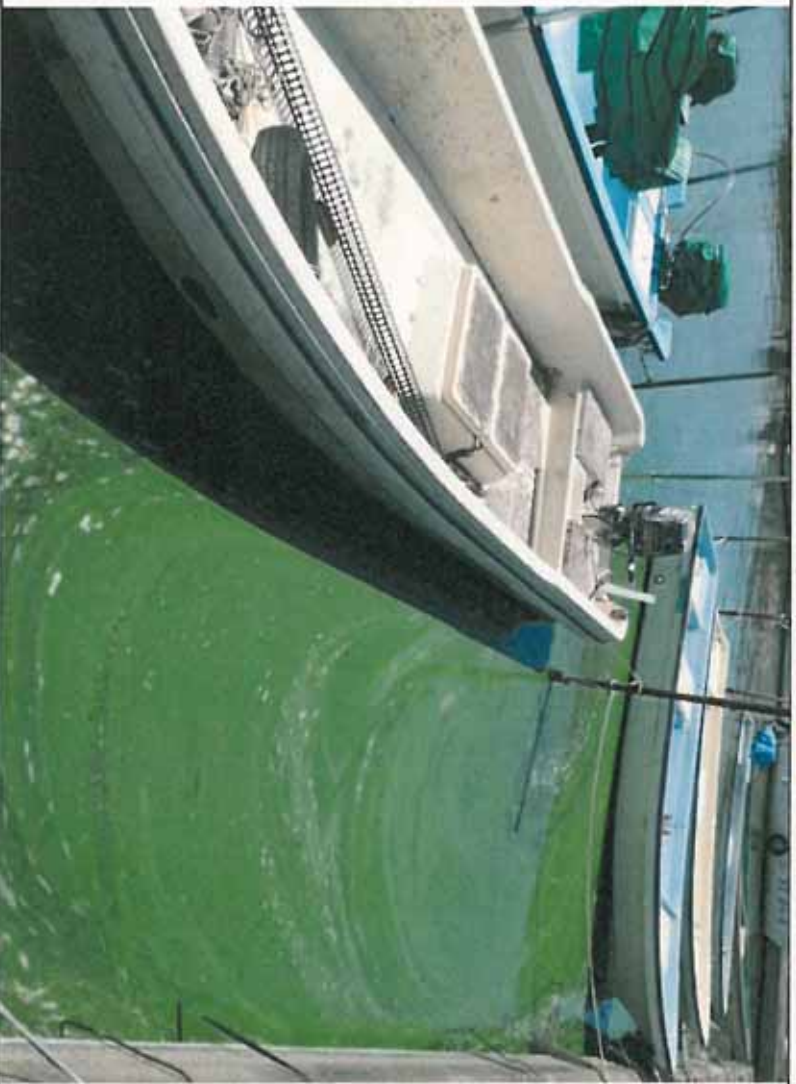
西浦左岸26.5km—50沖洲舟溜り レベル3～4 無臭・におい有り

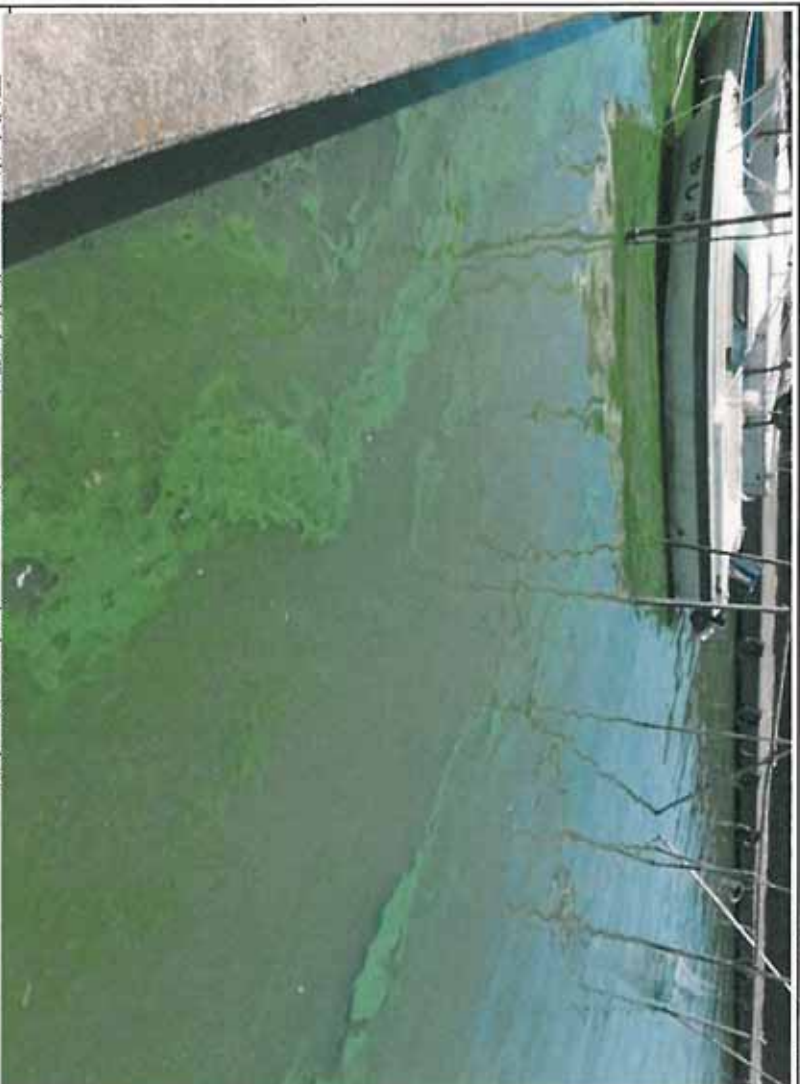
西浦左岸29.75km御蔵舟溜り レベル3～4 無臭・におい有り

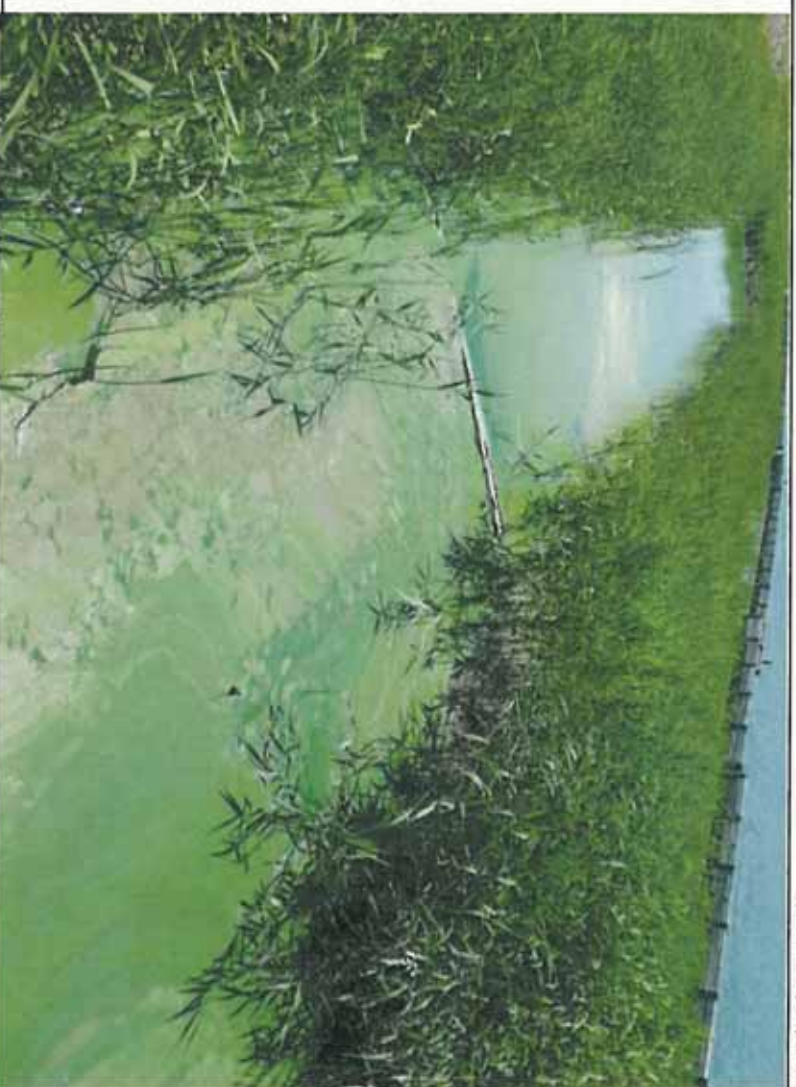
西浦左岸32.5-50km県植生帯 レベル3~4-無臭・におい有り

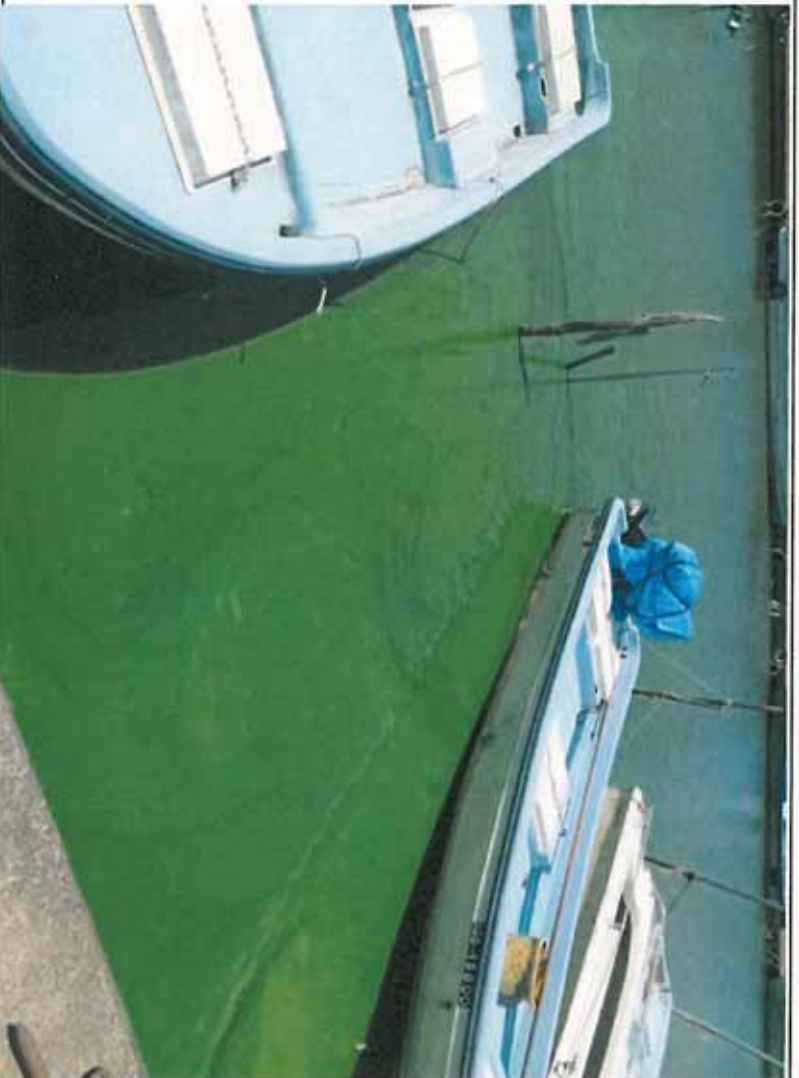
西浦左岸32.5km下高崎舟溜り レベル3~4-無臭・におい有り

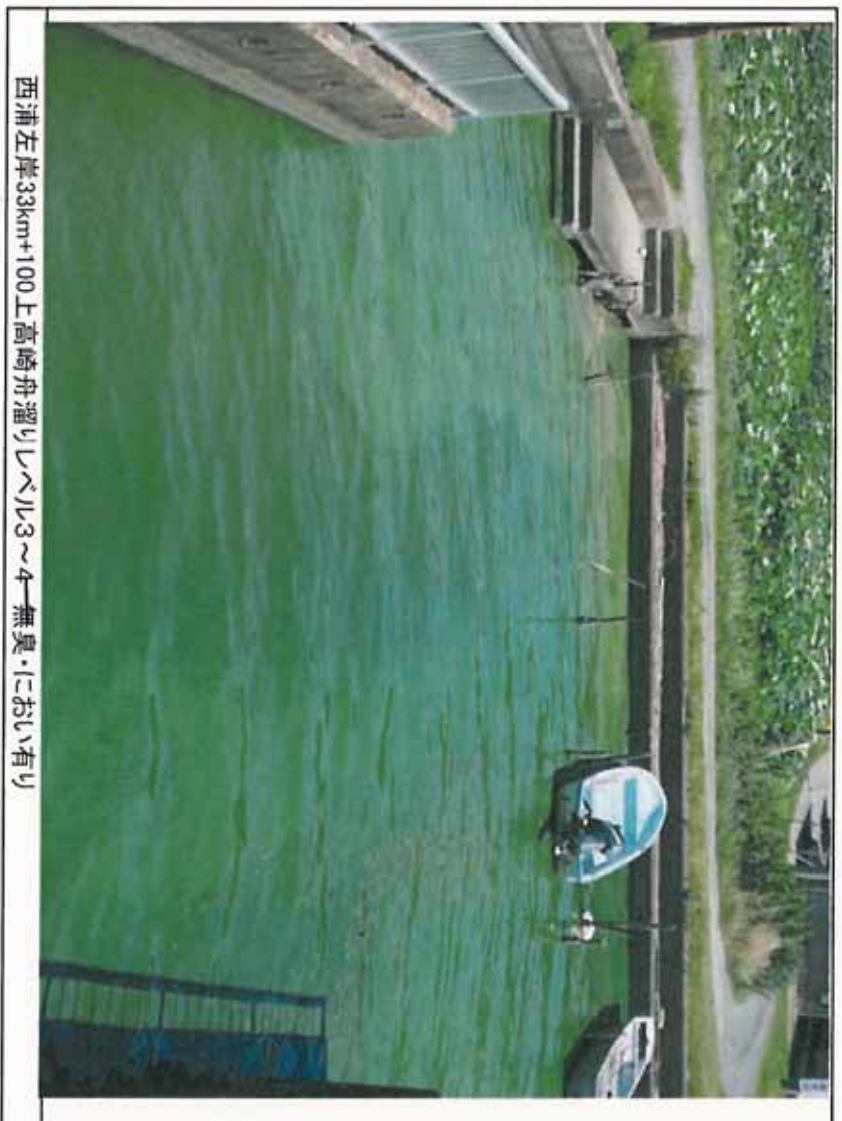
西浦左岸33km+100上高崎舟溜りレベル3~4無臭・におい有り

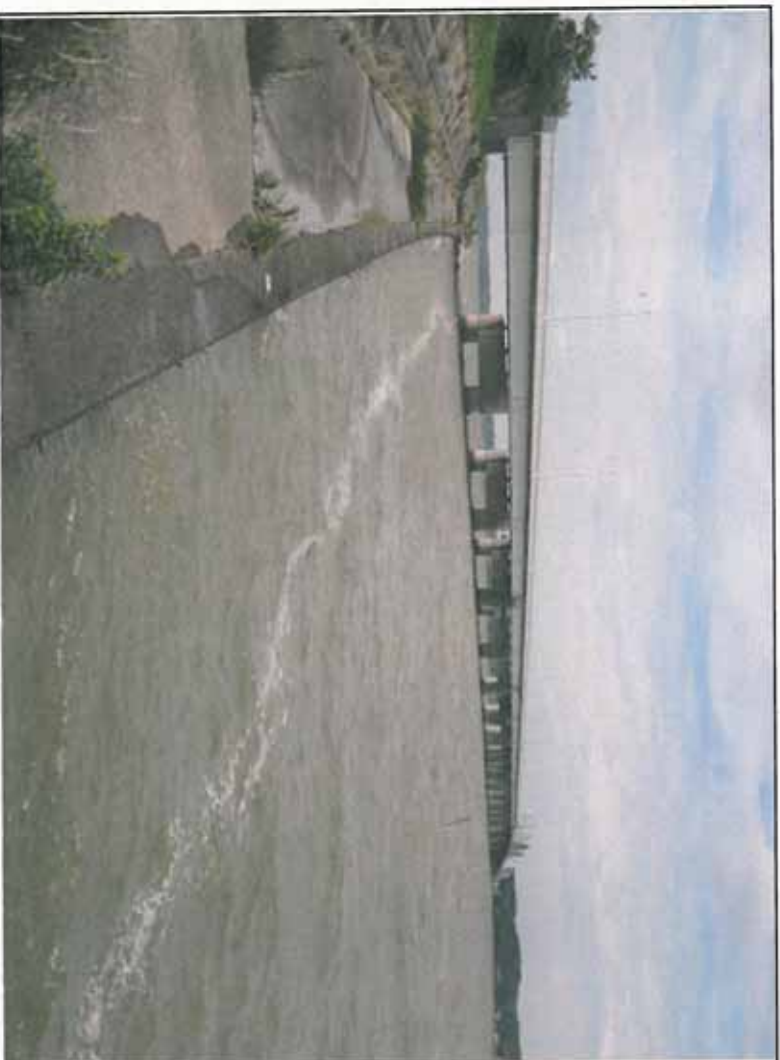
北浦左岸11.75k レベル2 無臭

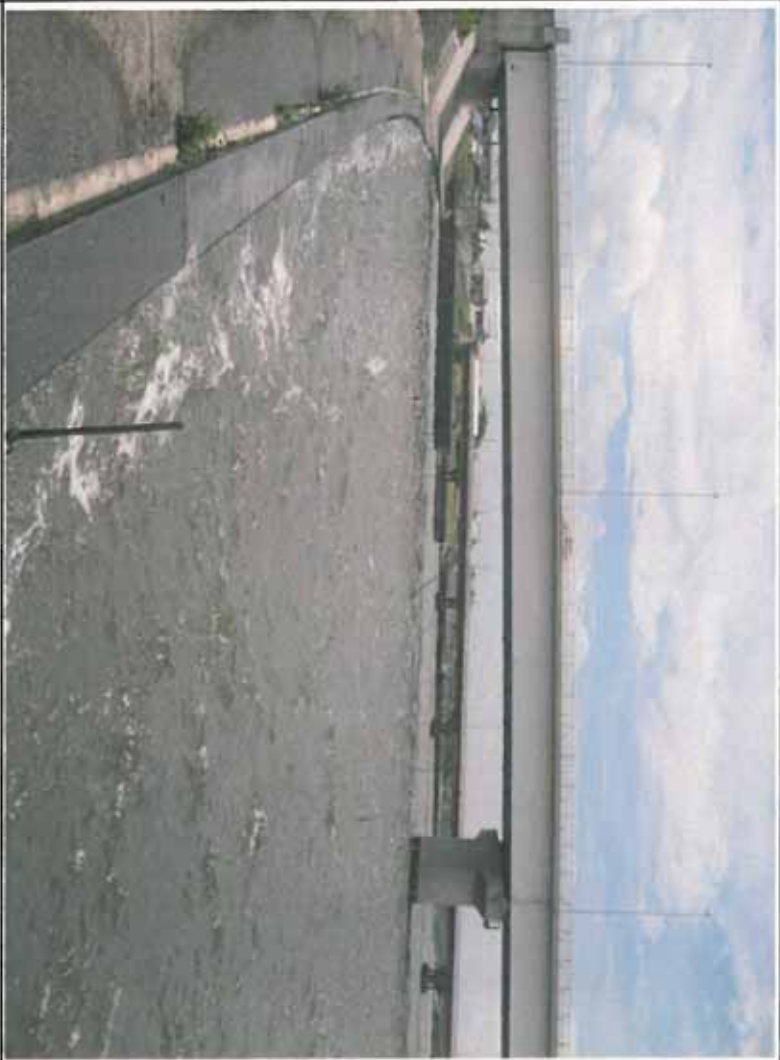
北浦左岸19.75km-100 レベル2 無臭

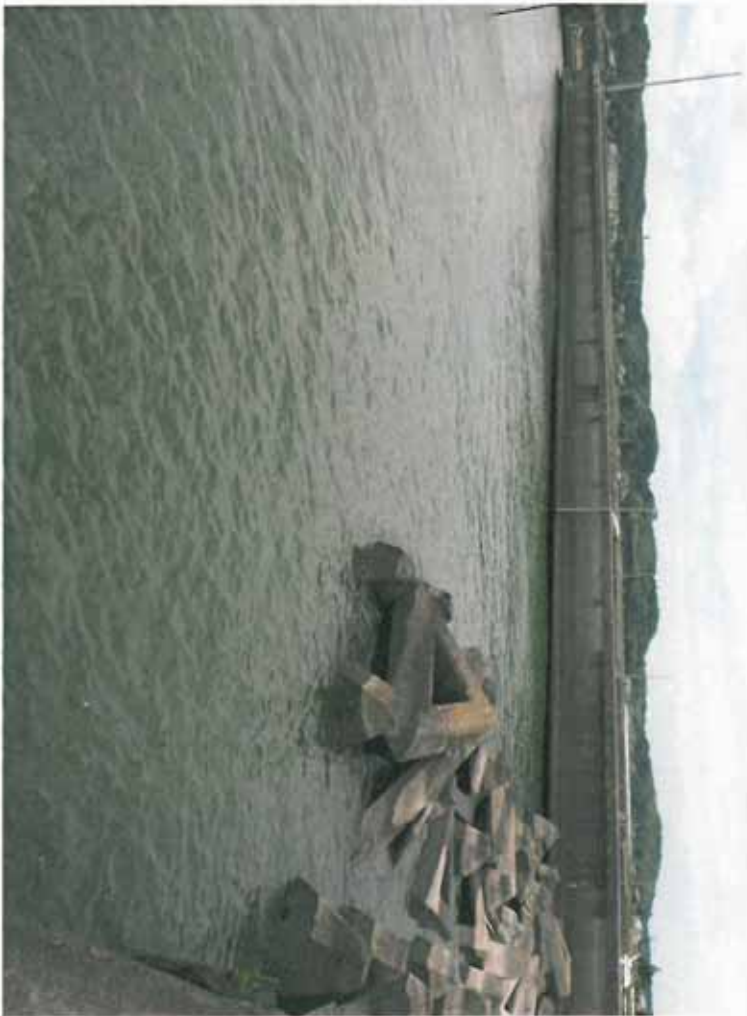
北浦右岸21.75km-30m

レベル2 無臭

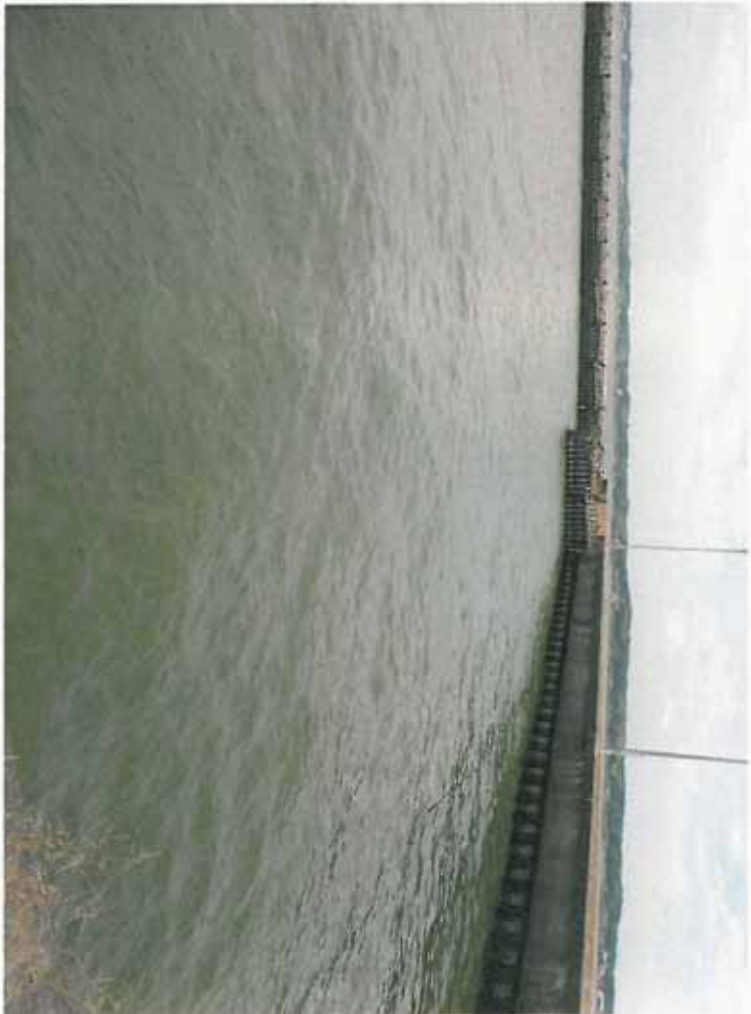
北浦右岸15.0km-20m レベル2 無臭

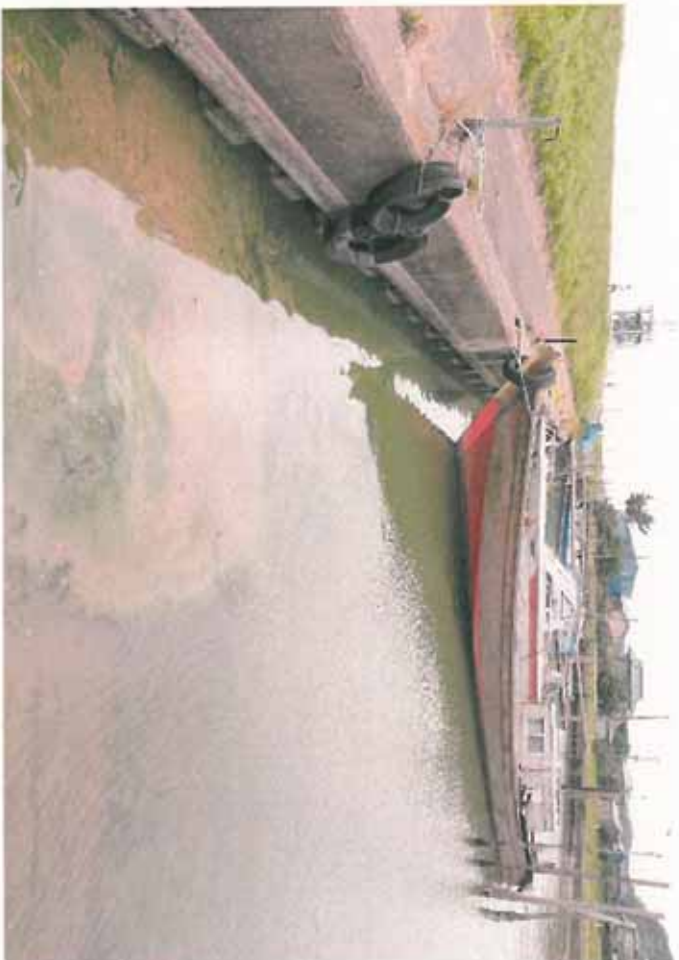
北浦右岸 6. 75km レベル3 無臭) におい有り

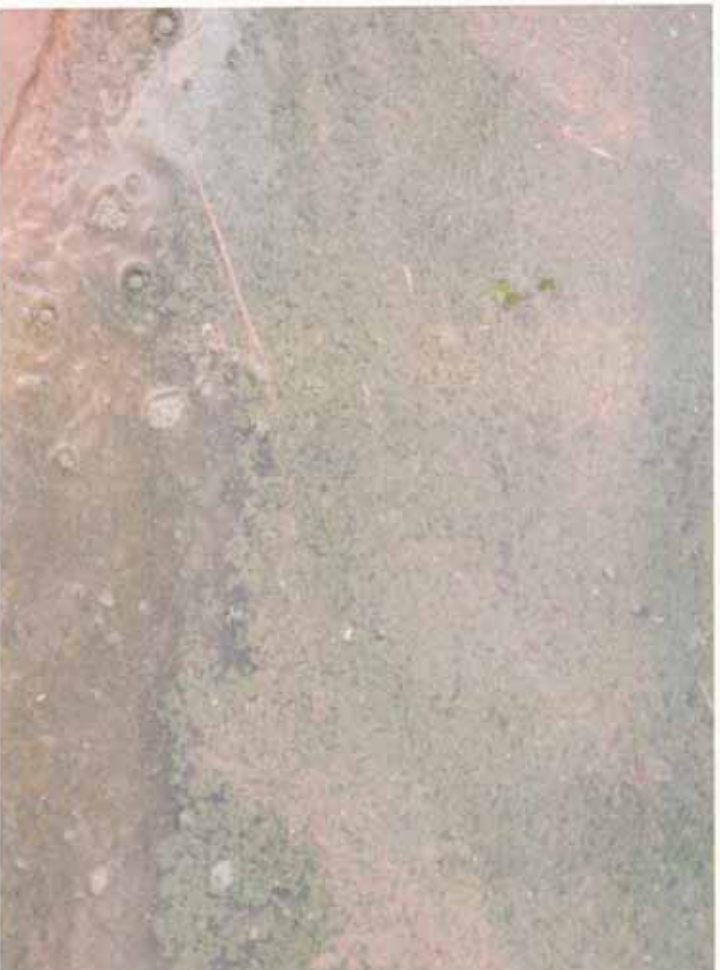
北浦右岸 6. 75km レベル3 無臭) におい有り

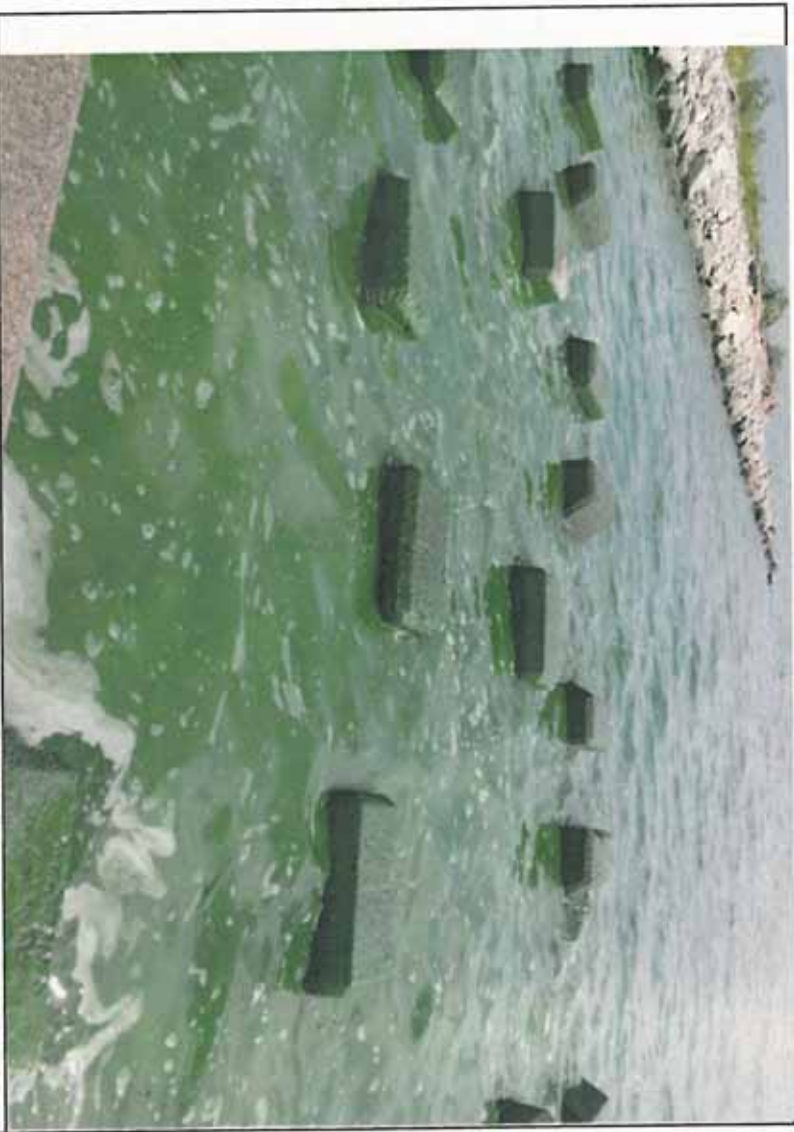
西浦左岸31.75km

レベル3~4 無臭・におい有り

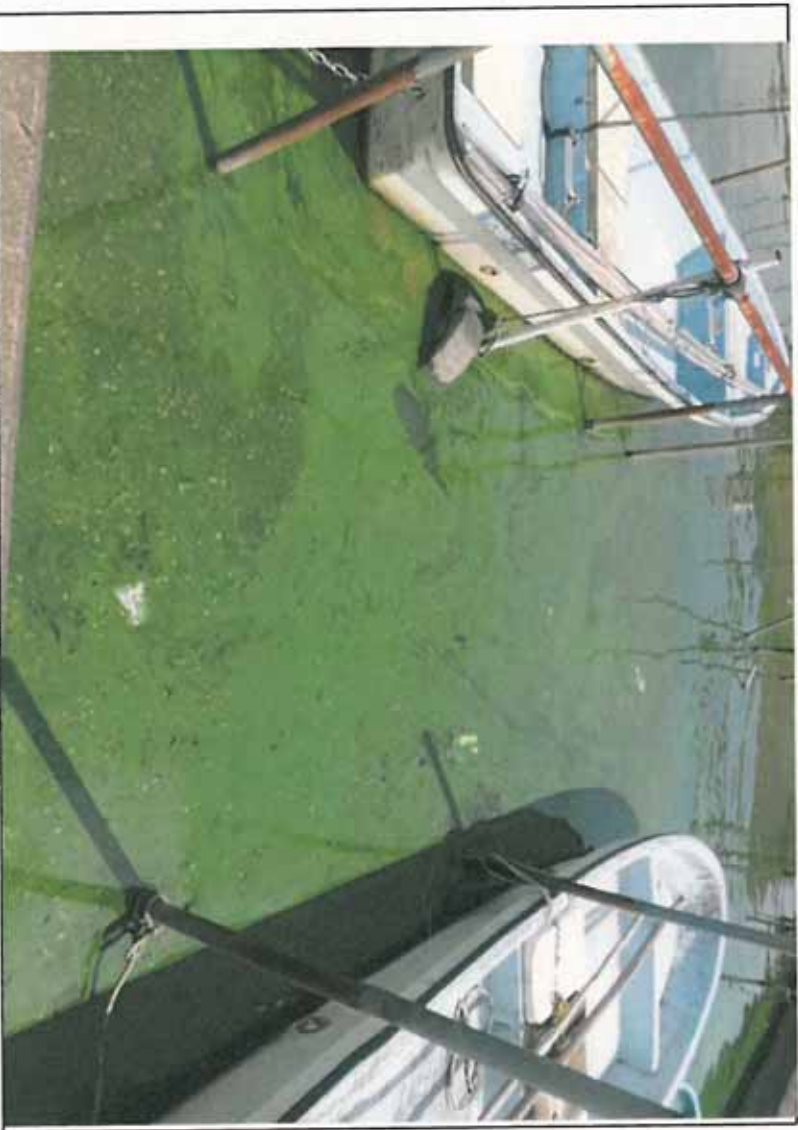
西浦左岸27.25km小川舟溜り レベル3~4 無臭・におい有り

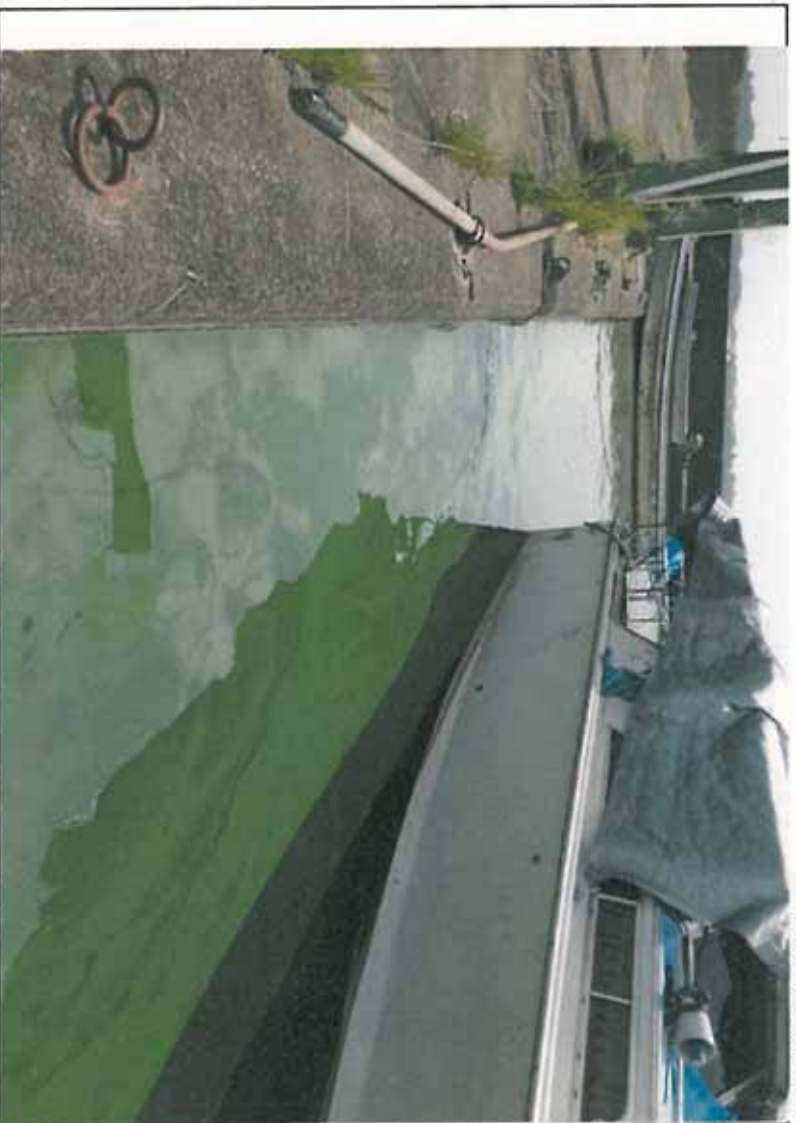
西浦左岸32. 5km下高崎舟溜り レベル3~4 無臭におい有り

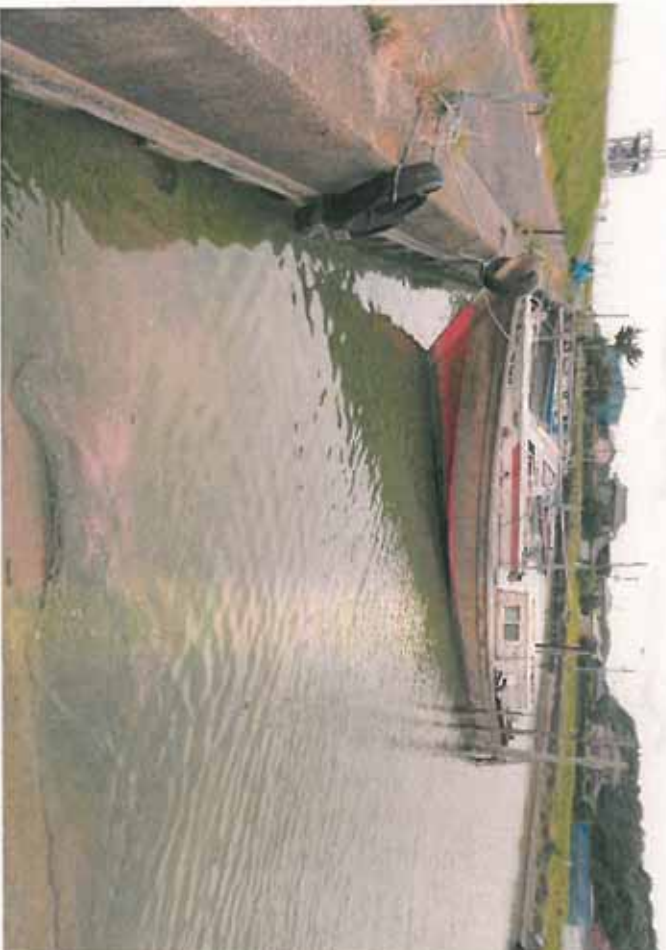
北浦右岸6. 75km

レベル3 無臭 におい有り

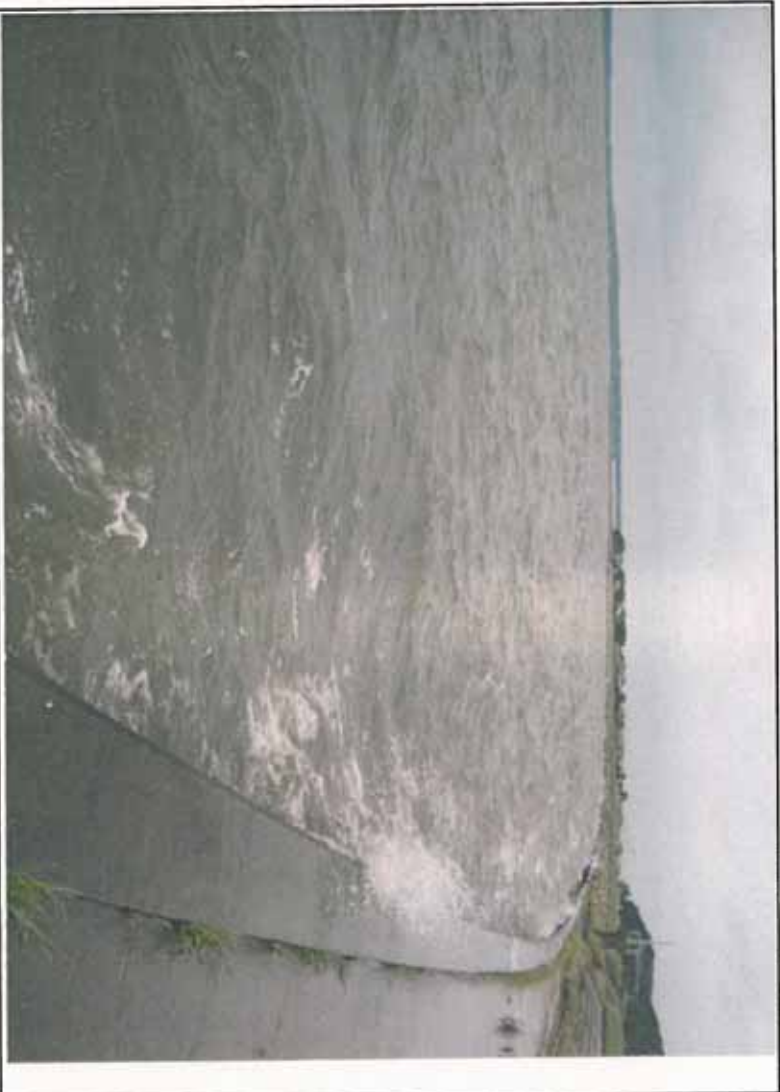
北浦左岸6.25k レベル2 無臭

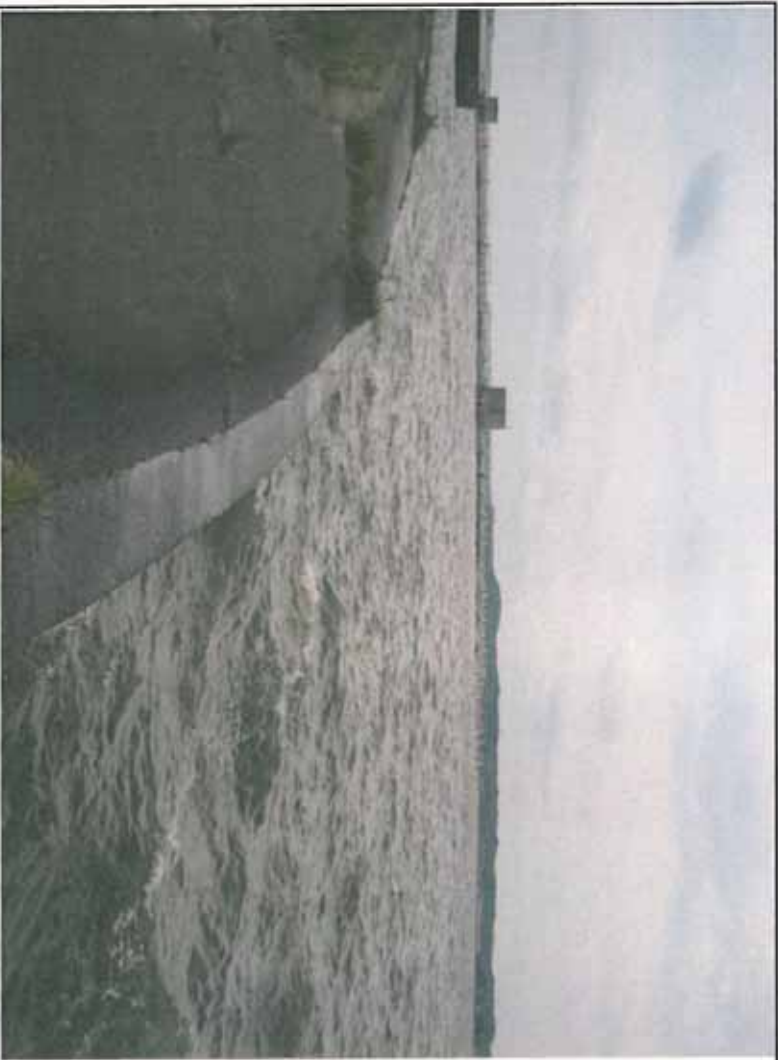
北浦左岸17.5k+50 レベル2 無臭

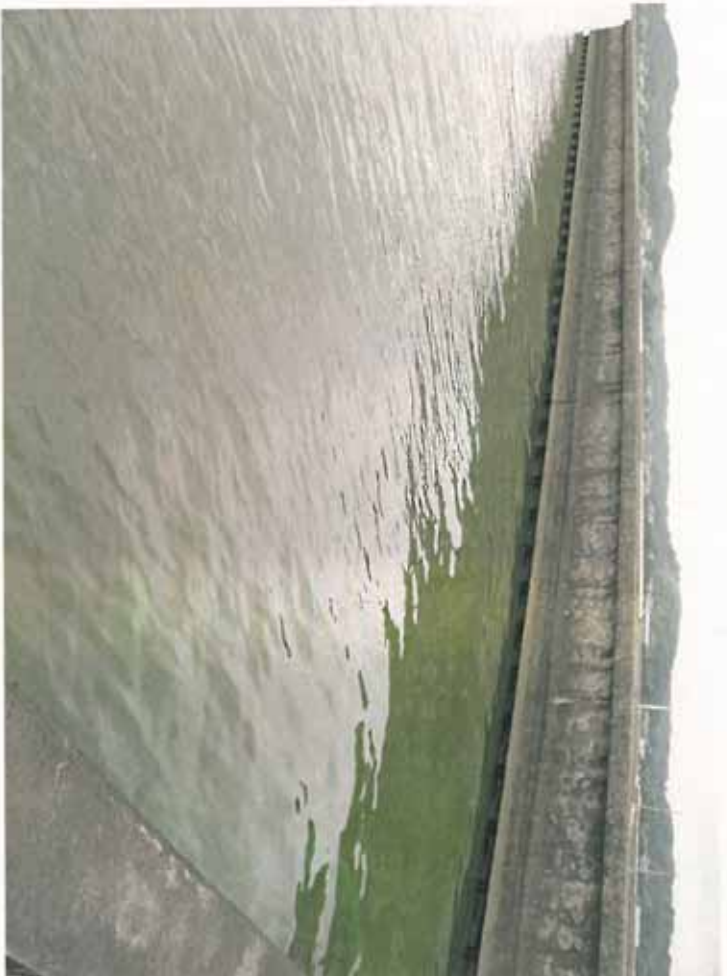
北浦右岸12.25km-90m

レベル2 無臭

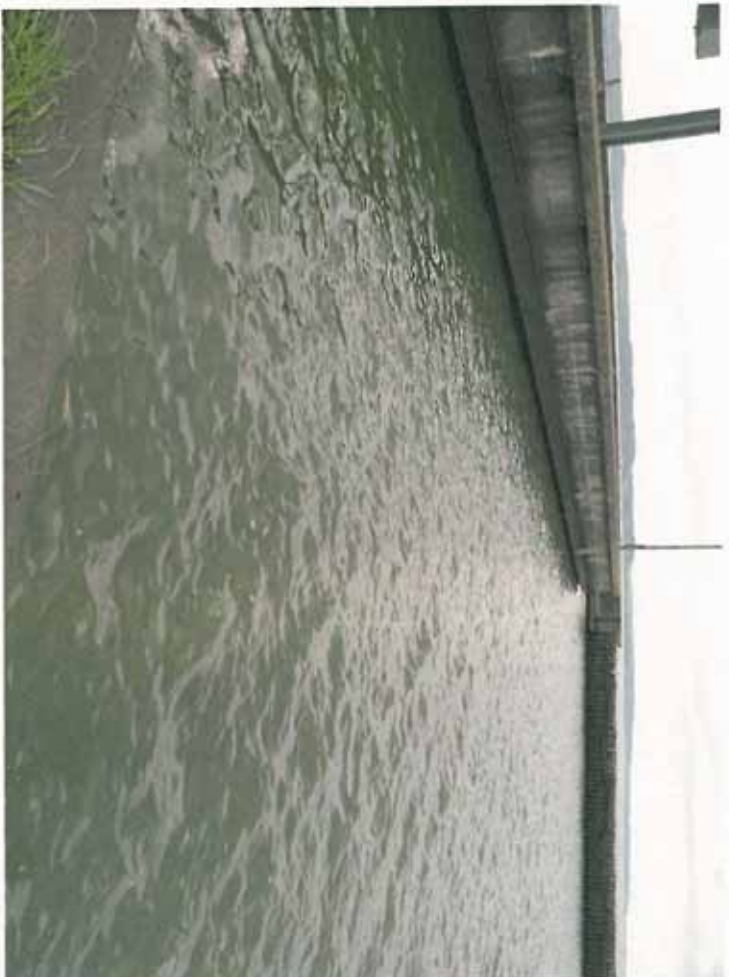
北浦右岸14.5km-40m

レベル2 無臭

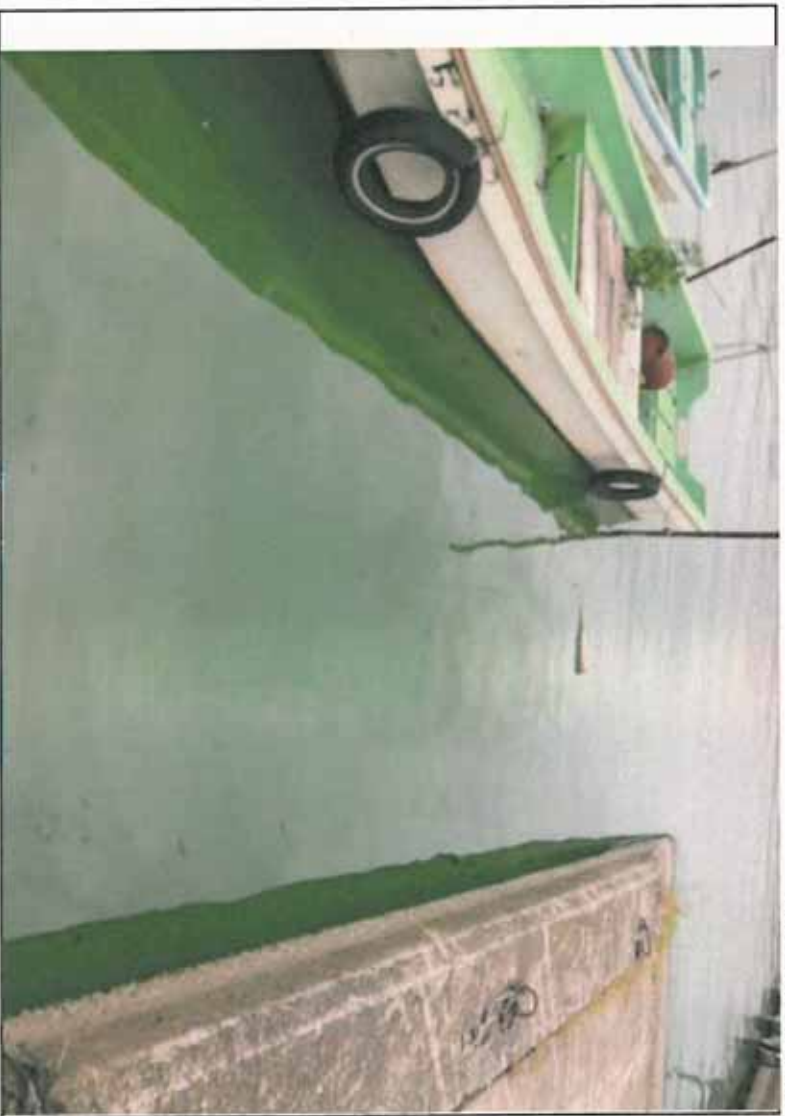
西浦左岸32. 5km下高崎舟溜りレベル3~4 無臭

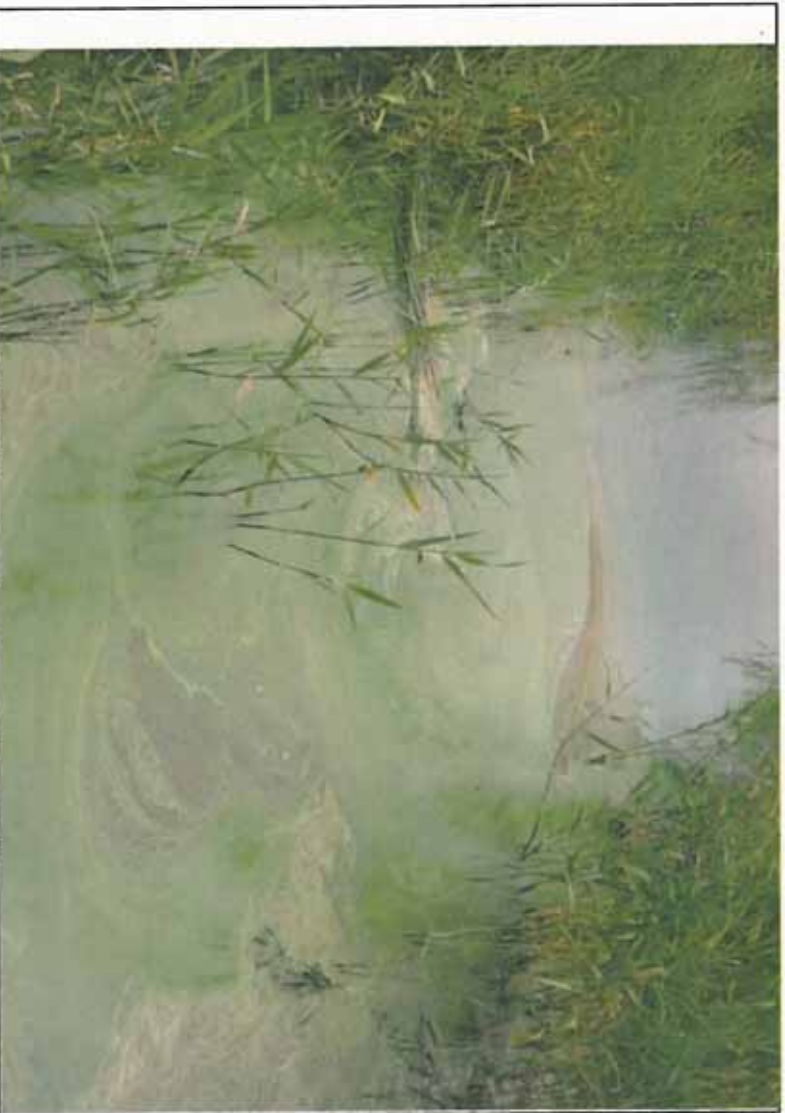
西浦左岸32. 5km—50果植生帯(白いのは泡です) レベル3~4有臭

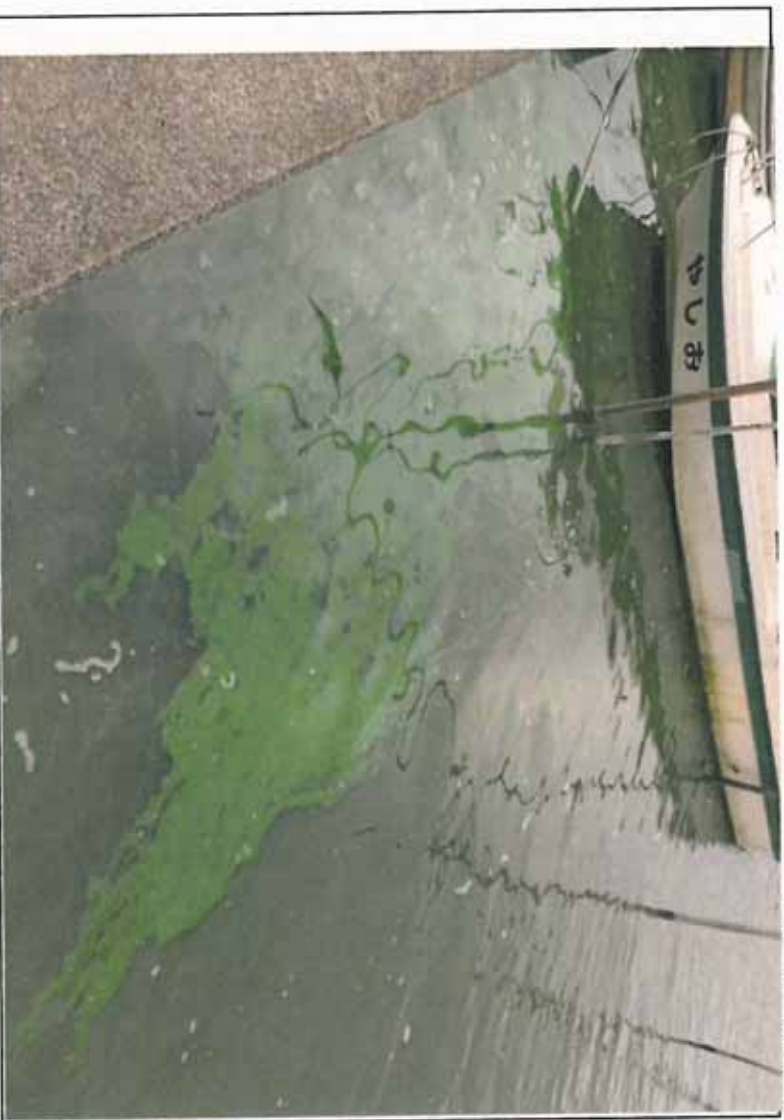
西浦左岸29. 75km御蔵舟溜り レベル3~4 無臭
