西浦アオコ発生・対策状況日誌 平成24年7月18日(水)

北浦アオコ発生・対策状況日誌

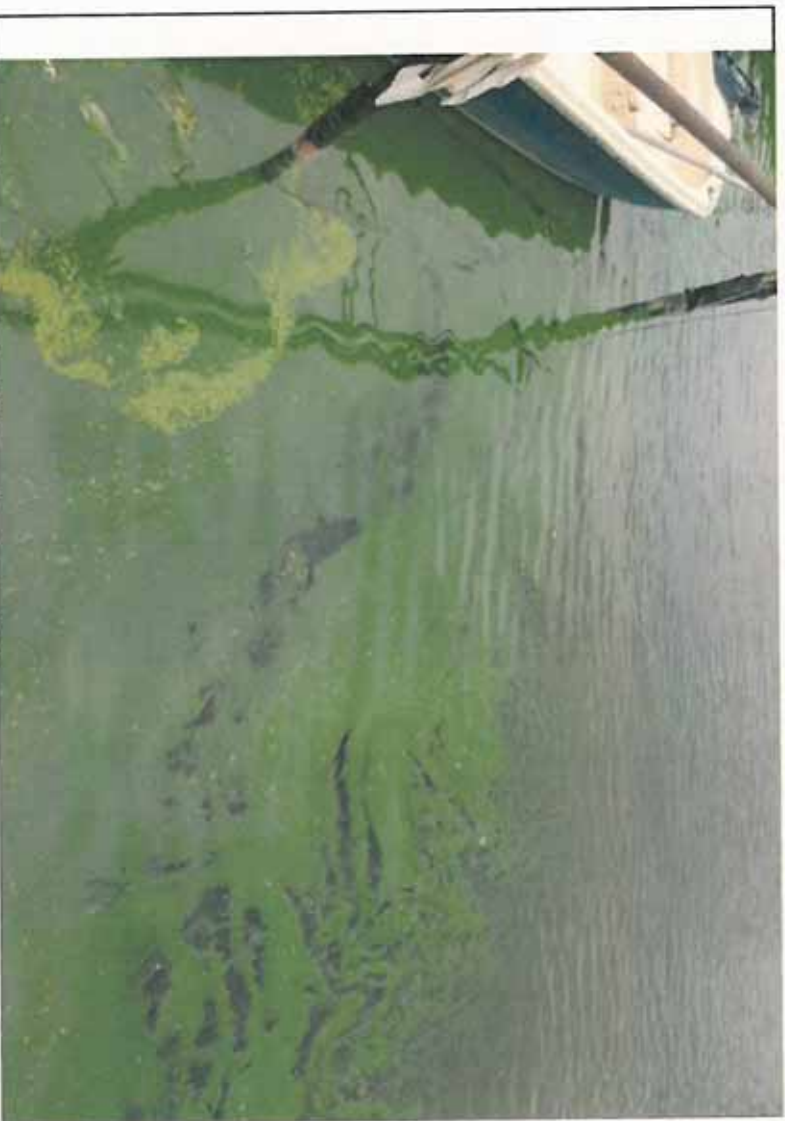
西浦左岸27. 25km小川舟溜り レベル3~4 無臭

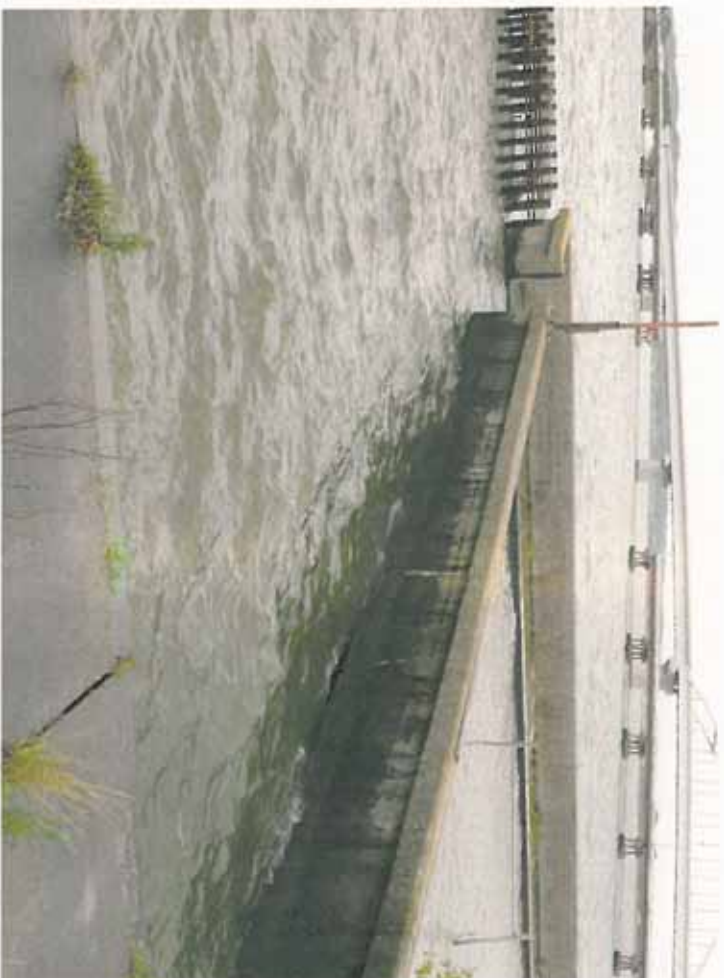
北浦左岸19.25km-20m

レベル2 無臭

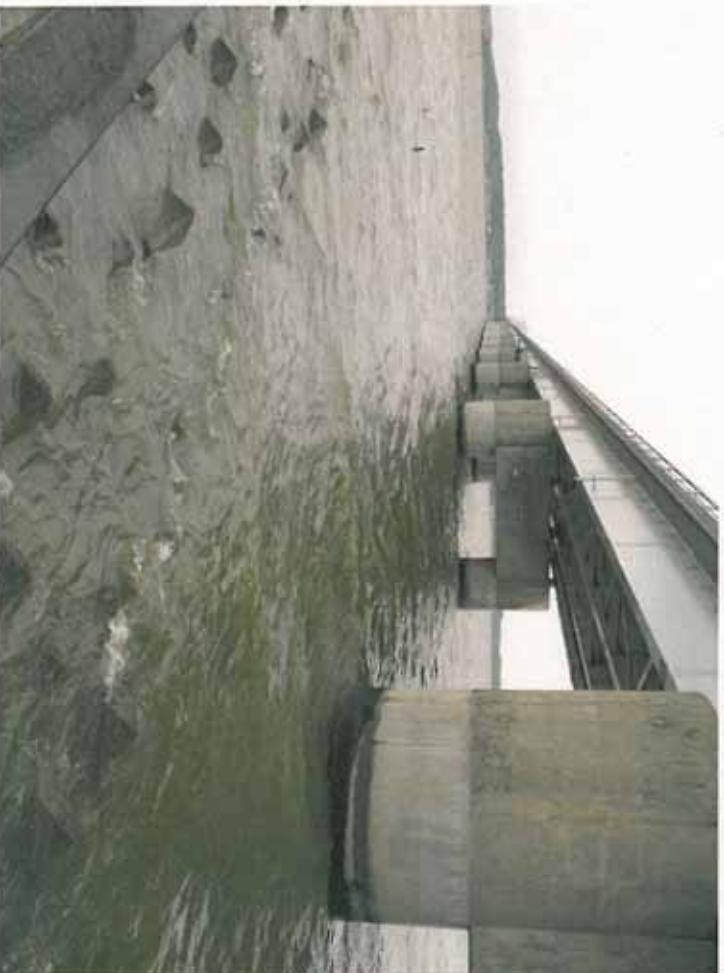
北浦左岸11.75km-100m

レベル2 無臭

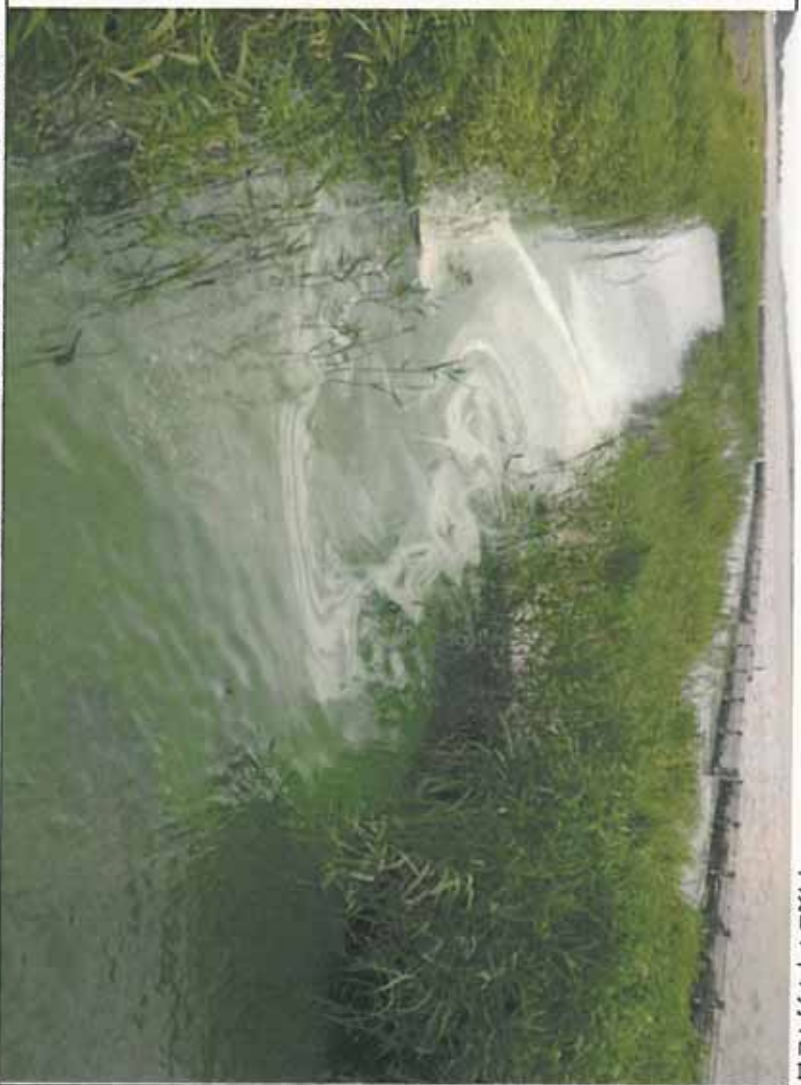
西浦左岸32km+50県植生帯内 レベル3~4 無臭

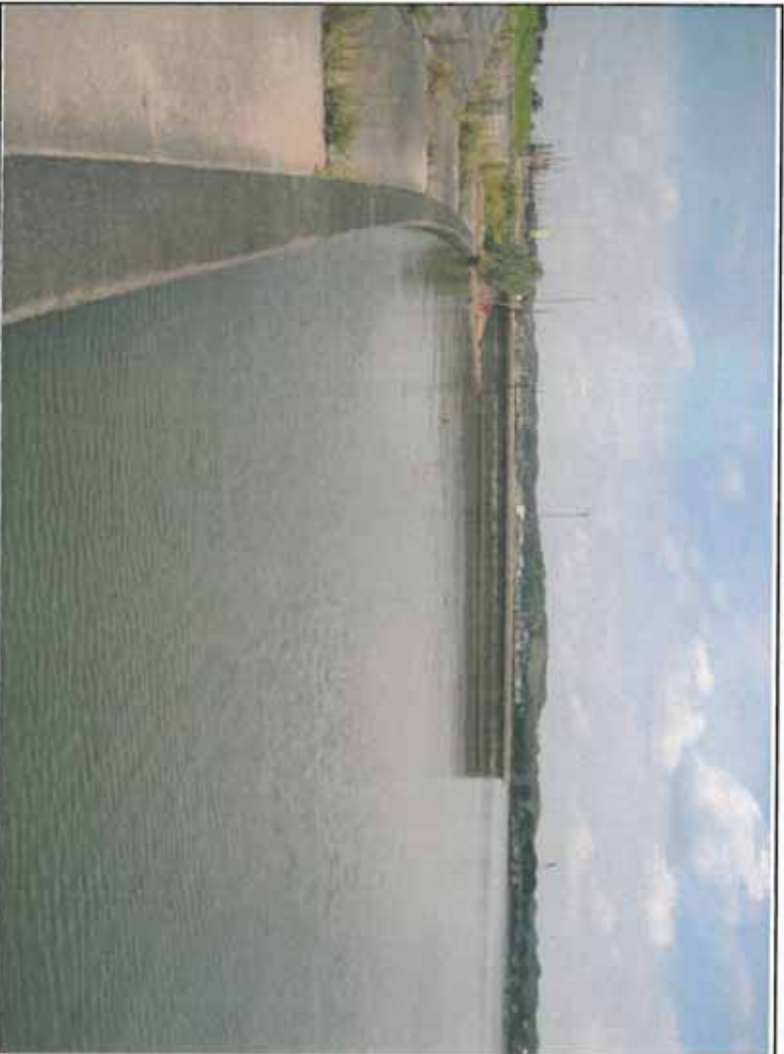
北浦右岸9. 75k+100 レベル2 無臭

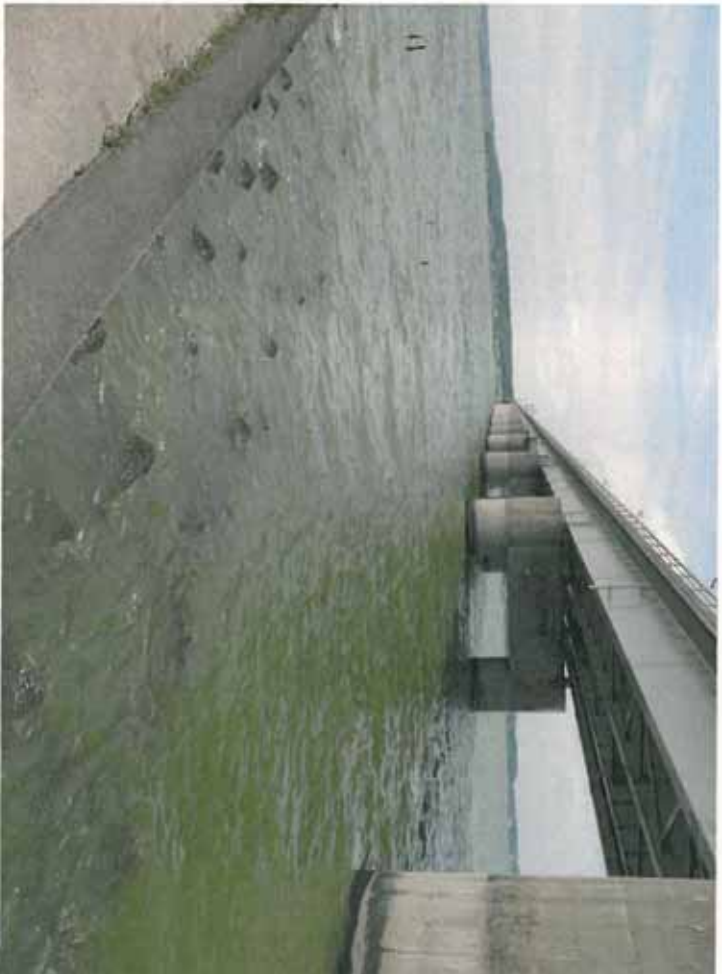
北浦左岸 11.75km-100m

レベル2 無臭

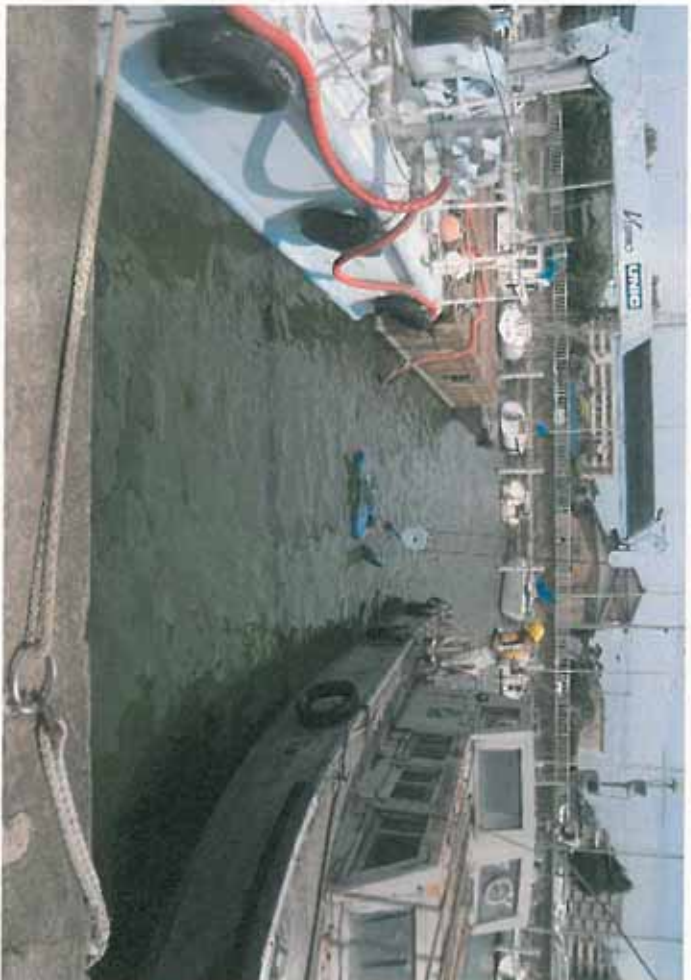
西浦中岸1.25km+200m レベル4 土浦港 水面清掃船アコ回収作業

| 対策内容 | 対策場所 | 対策前の状況 | 対策後の状況 | 備考(回収量等) |
|---|---|---|---|---|
| アオコ回収実施 | 土浦港 | | | |

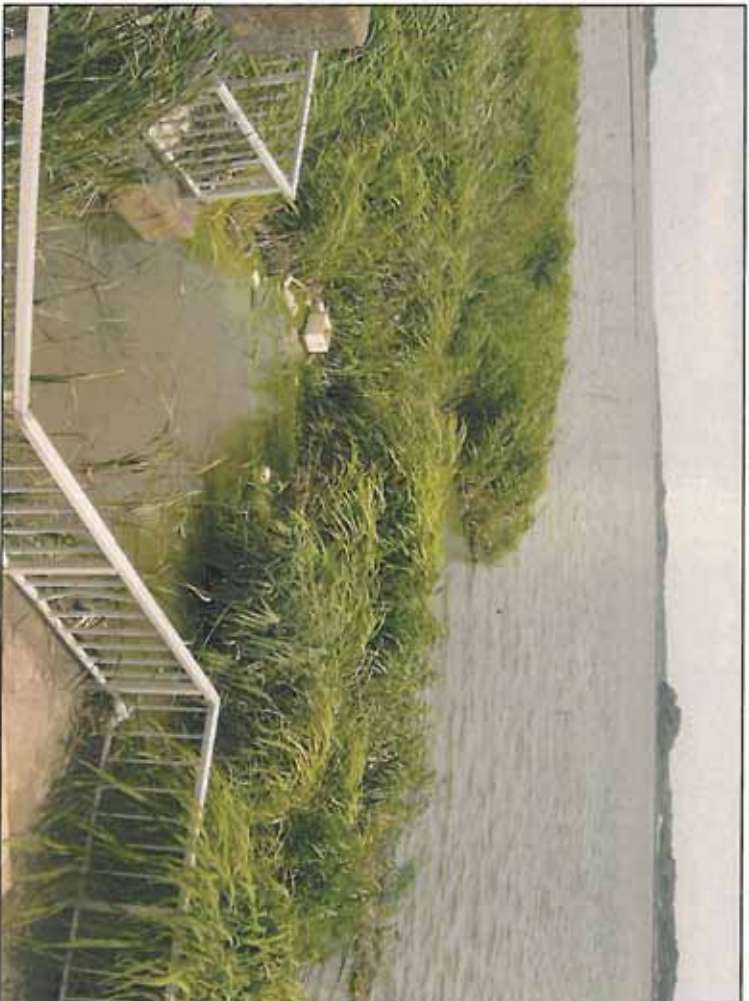
西浦左岸34.25k-100.0m レベル2~4 無臭・におい有り

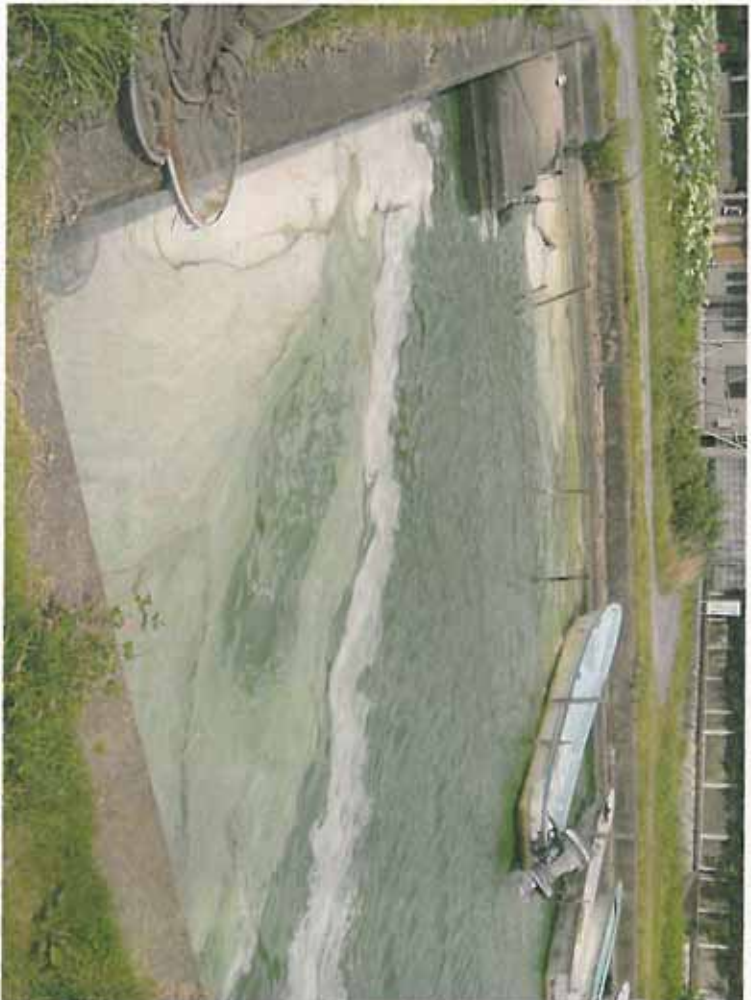
| 河川名 | 岸 | キロ程 | 確認時間 | 天候 | 風向 | 堆積幅 | レベル | 悪臭 | 水温 | 備考 |
|---|---|---|---|---|---|---|---|---|---|---|
| 西浦 | 左岸 | 33.00 k 100 m ~ k m | 13:51 | 晴れ | 西南西 | 沖 ~ m | 5 | 有△ | | 上高崎舟溜り内 |

西浦左岸33.00K(上高崎舟溜り内)レベル5 無臭・におい有り

| 対策内容 | 対策場所 | 対策前の状況 | 対策後の状況 | 備考(回収量等) |
|---|---|---|---|---|
| アオコ放水・沈降 | 上高崎揚排水樋門前 | 一部溜みにおいて、アオコレベル5 | アオコレベル3まで改善 | 約30分間放水 |

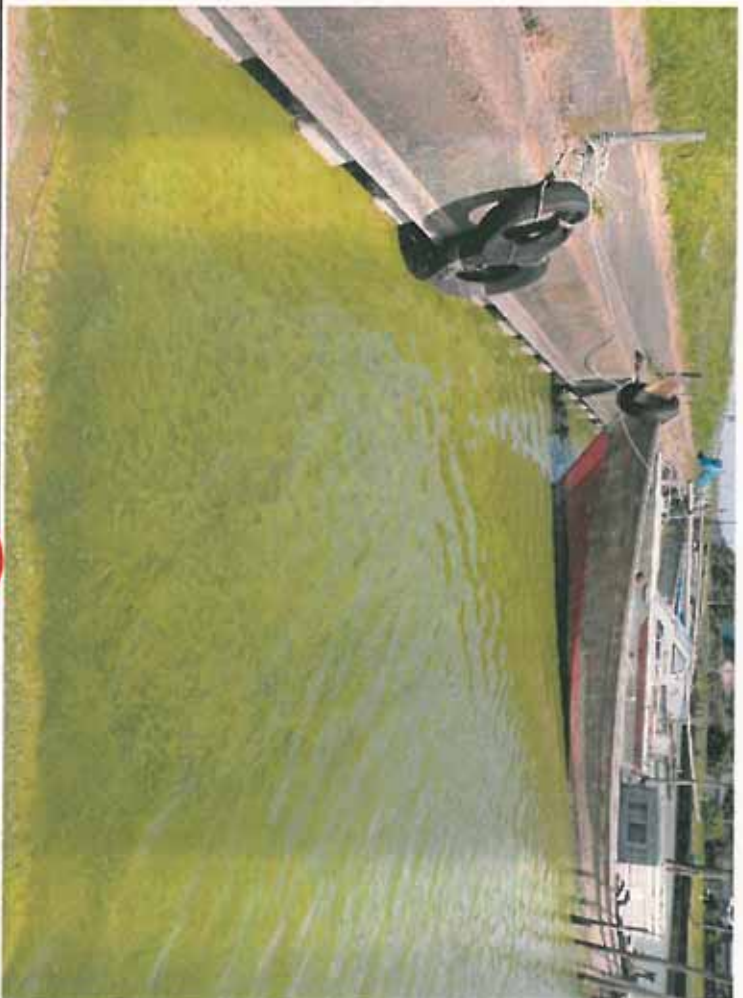
北浦右岸6. 75k大生原舟溜 レベル3 無臭・におい有り

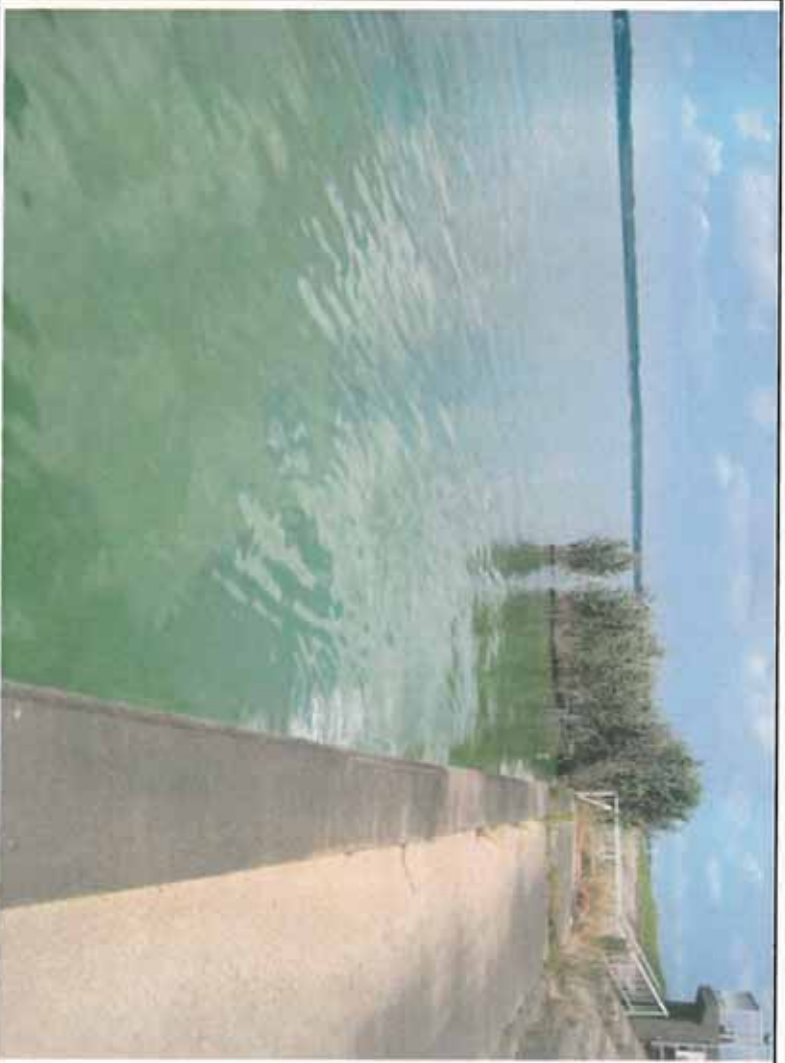
北浦左岸6. 75k+100 レベル 無臭

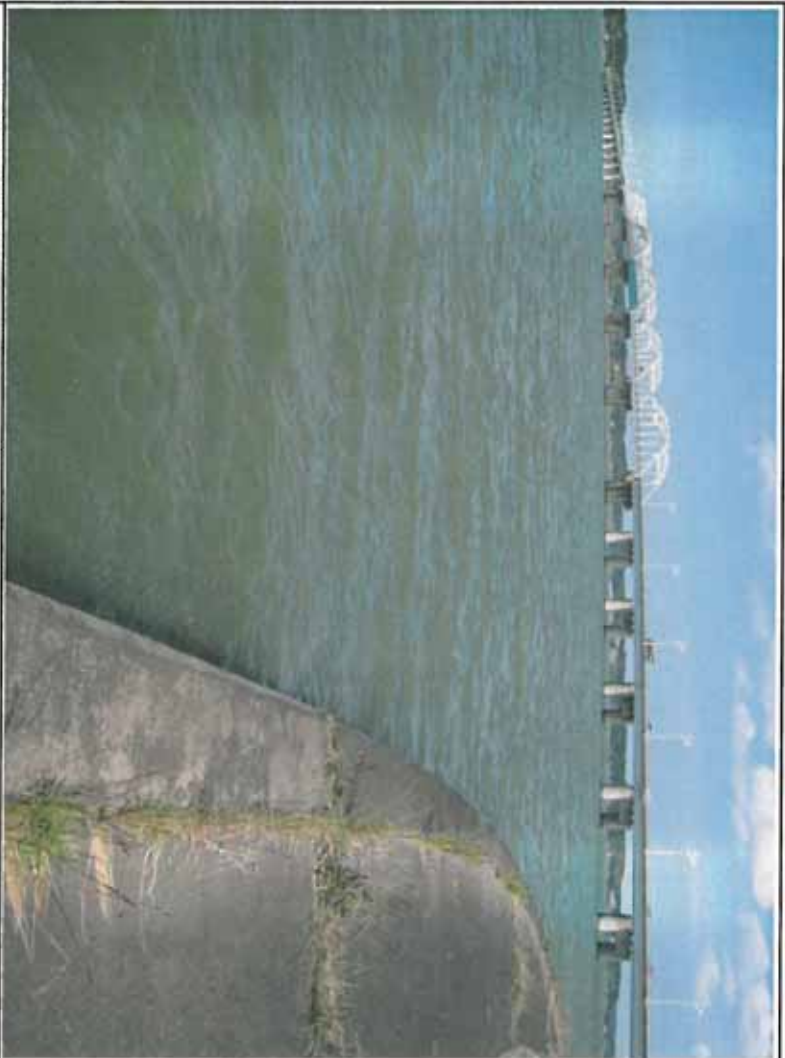
北浦右岸14. 75k+50 レベル3 無臭

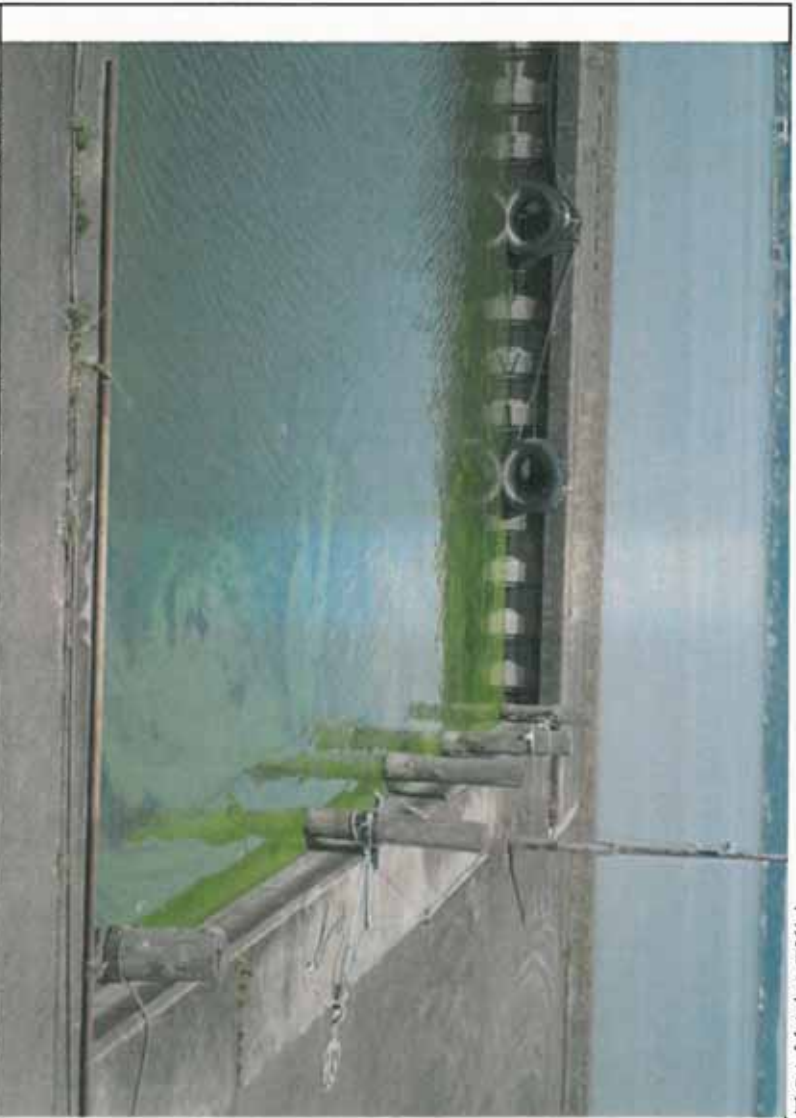
西浦左岸19.5km+50水産事務所占有舟溜り

レベル3～4 無臭

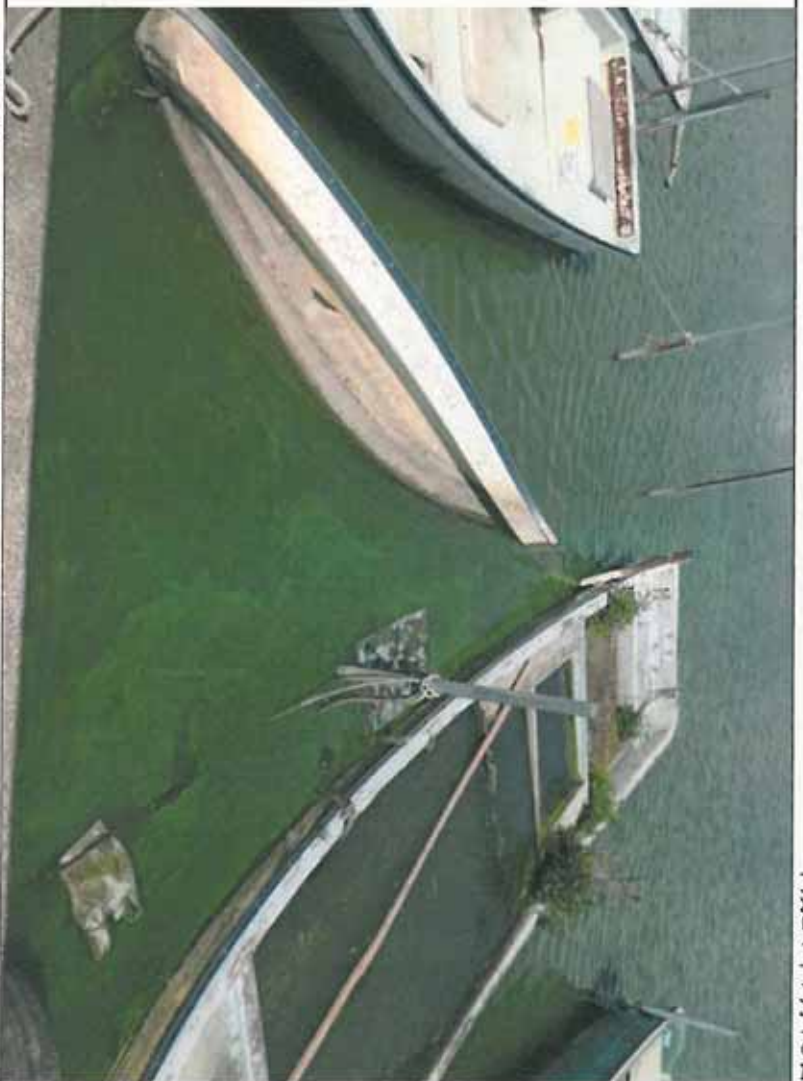
西浦左岸28. 5km大井戸舟溜り レベル3~4 無臭

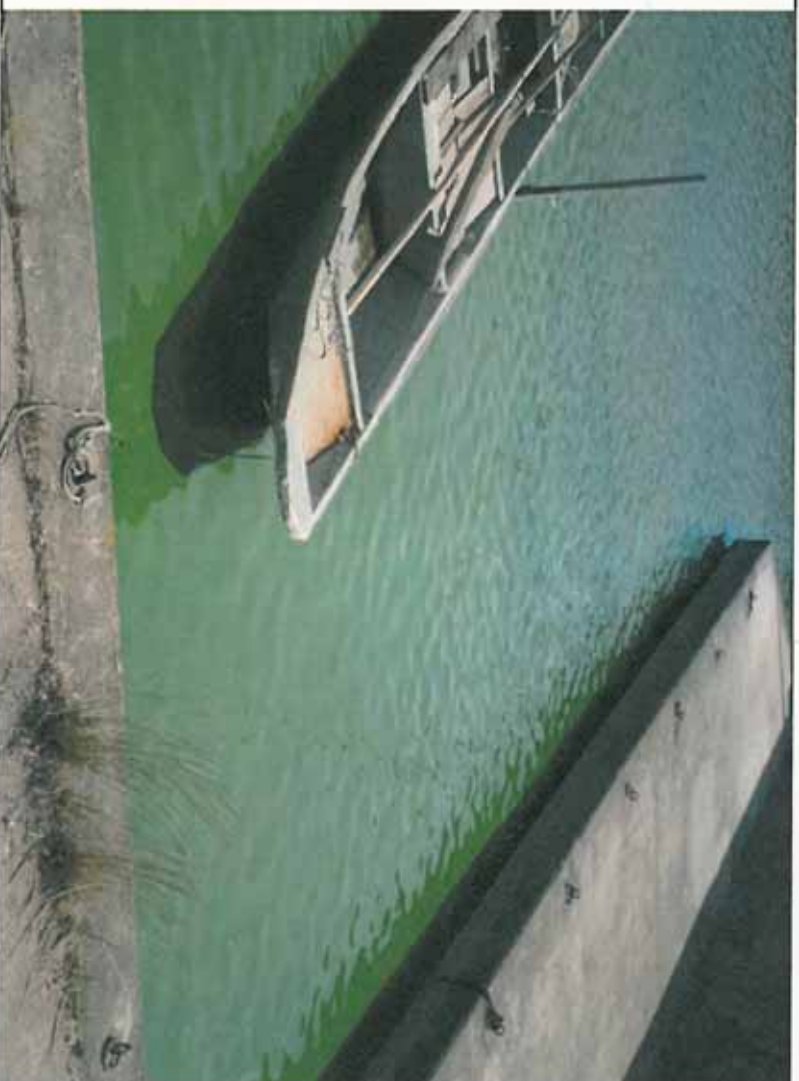
西浦左岸29. 75km御蔵舟溜り レベル3~4 無臭

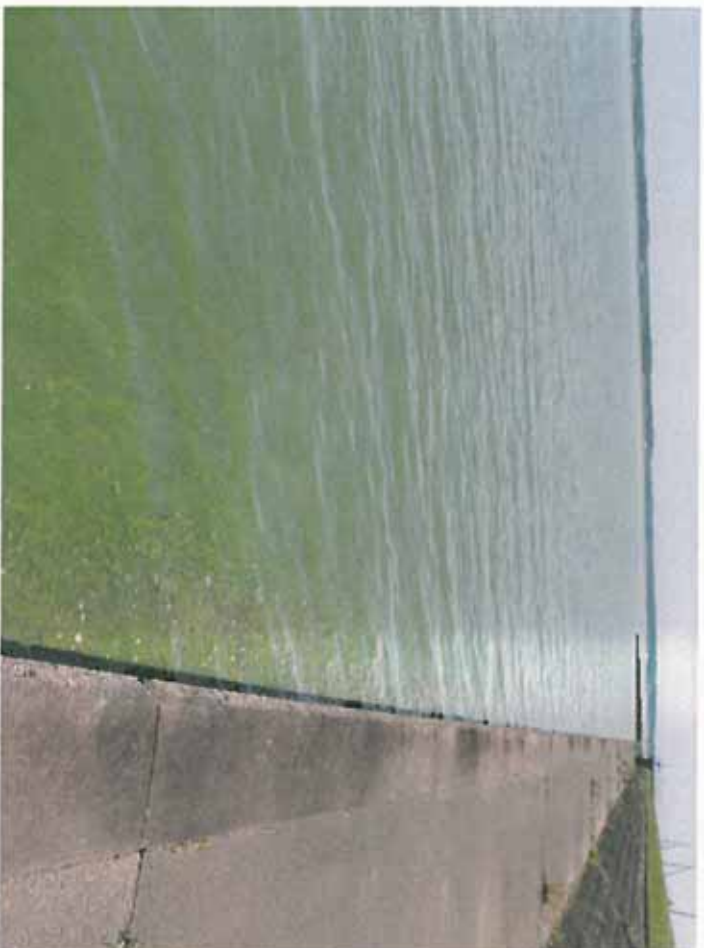
北浦右岸9. 25km レベル3 無臭におい有り

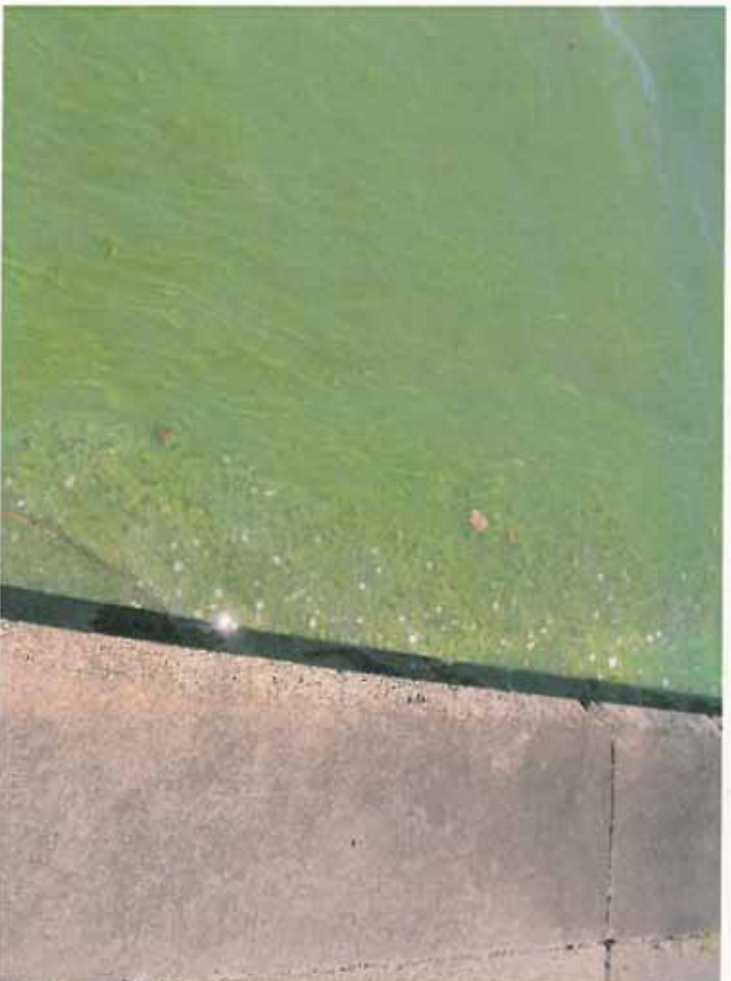
北浦右岸9. 25km レベル3 無臭におい有り

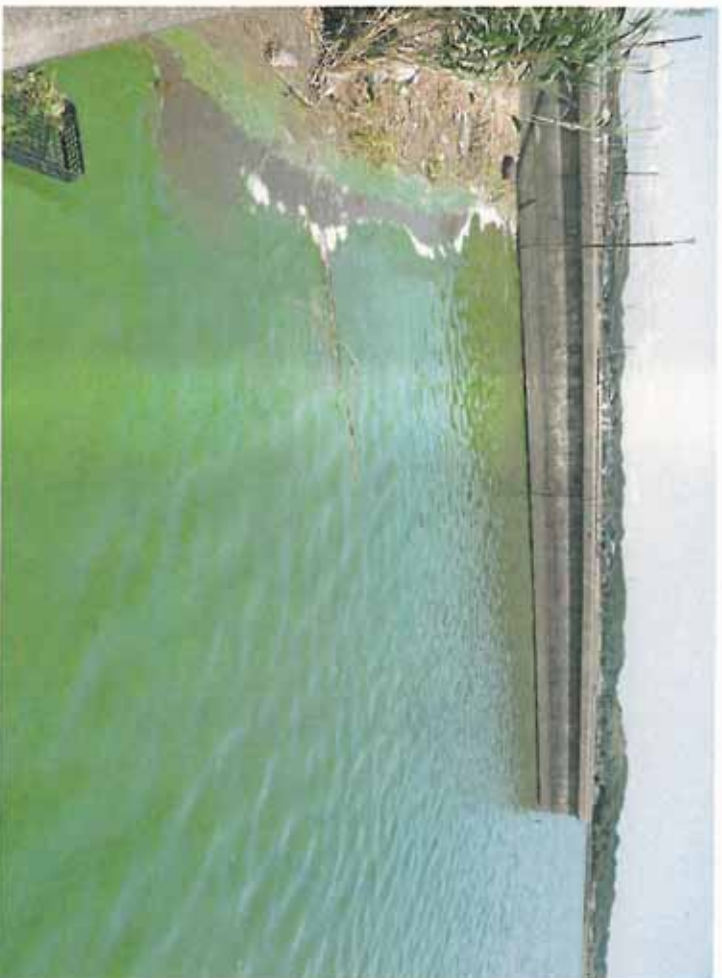
北浦右岸10.0km-80m

レベル4 無臭

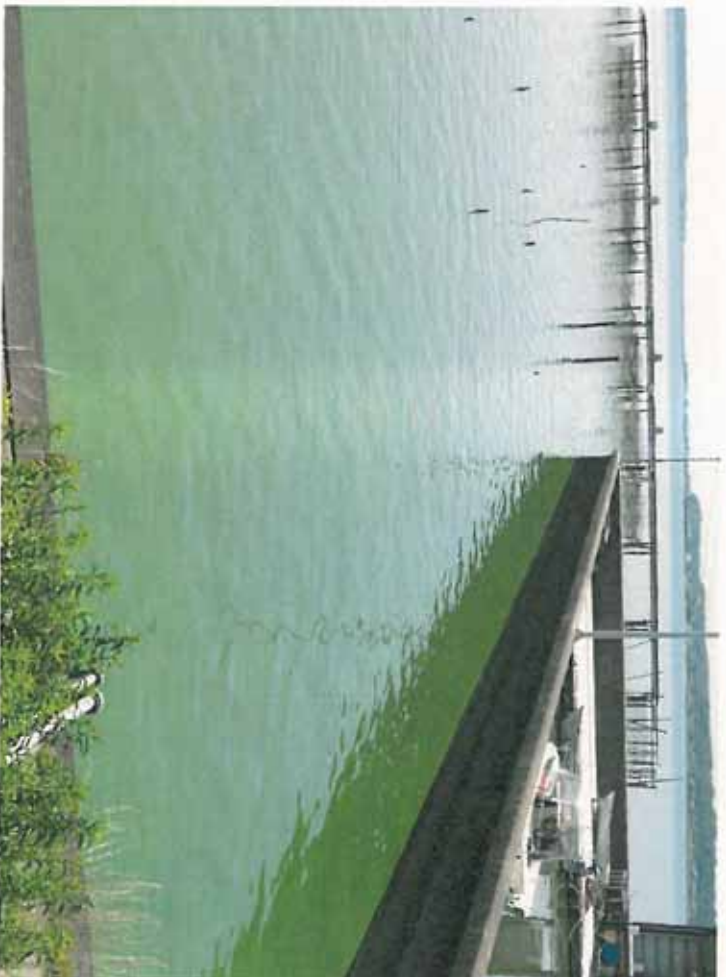
北浦左岸13.0km+20m

レベル4 無臭

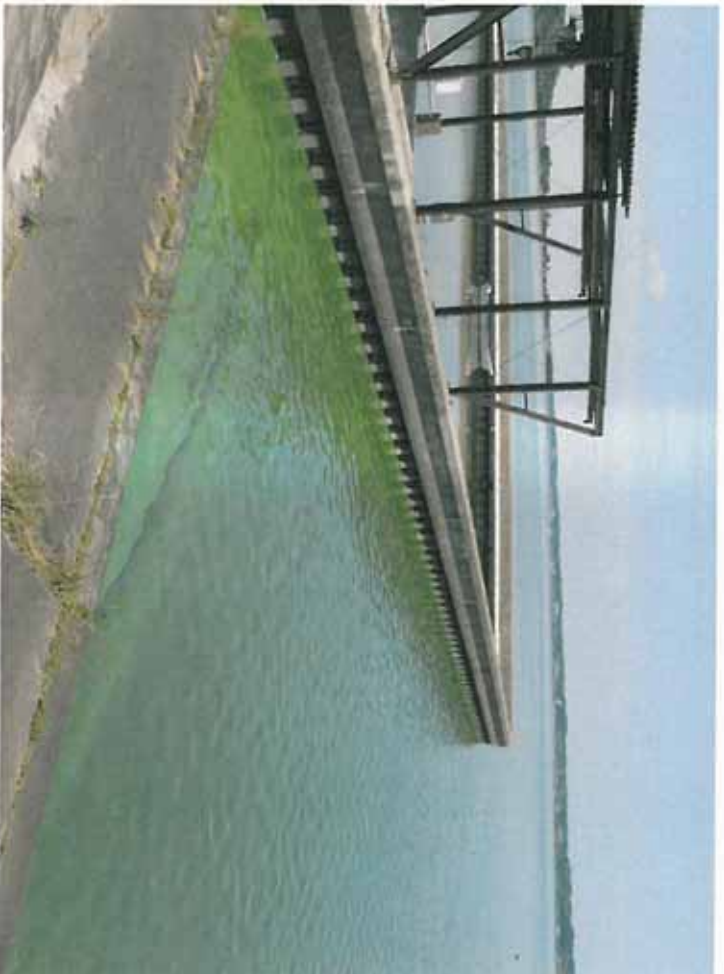
北浦右岸14.75km+40m

レベル4 無臭

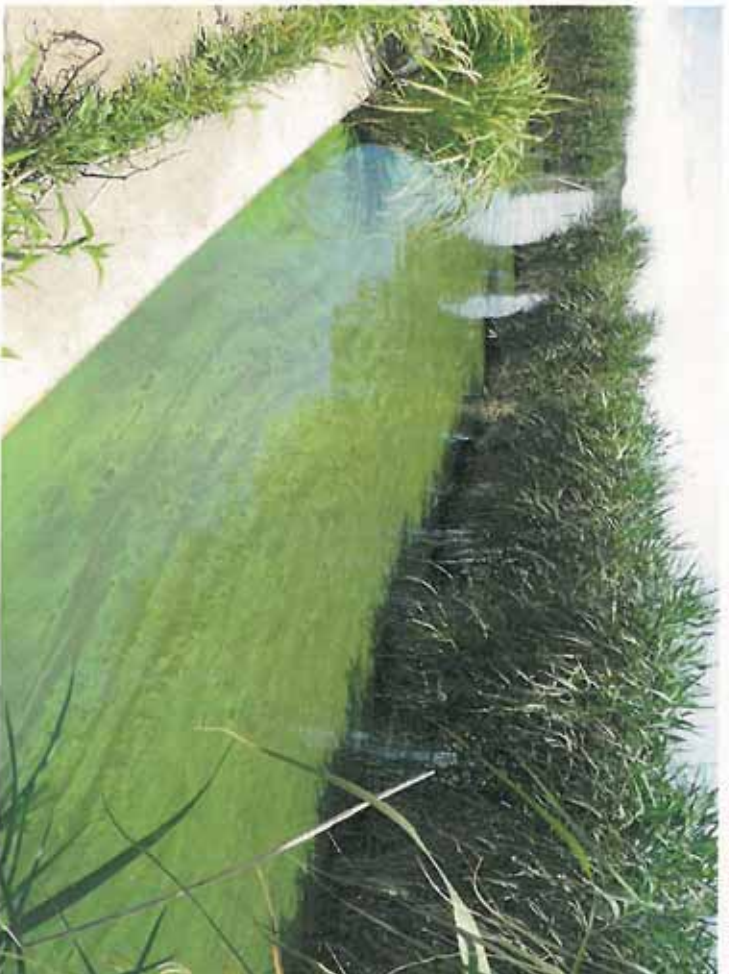
北浦右岸16.25m+100m

レベル4 無臭

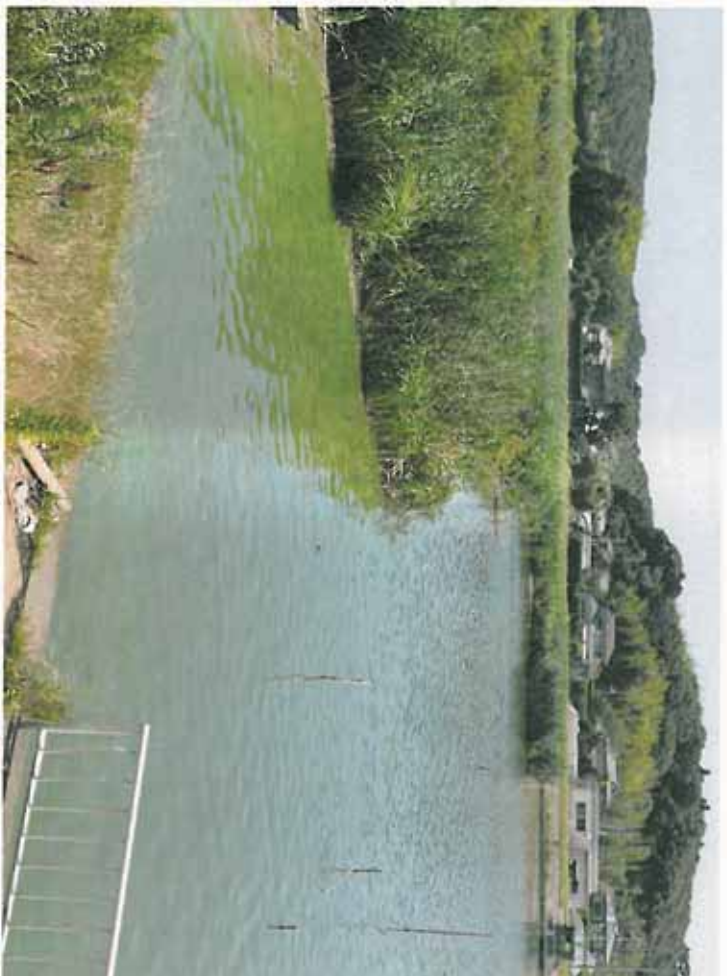
北浦右岸17.0km+130m

レベル4 無臭

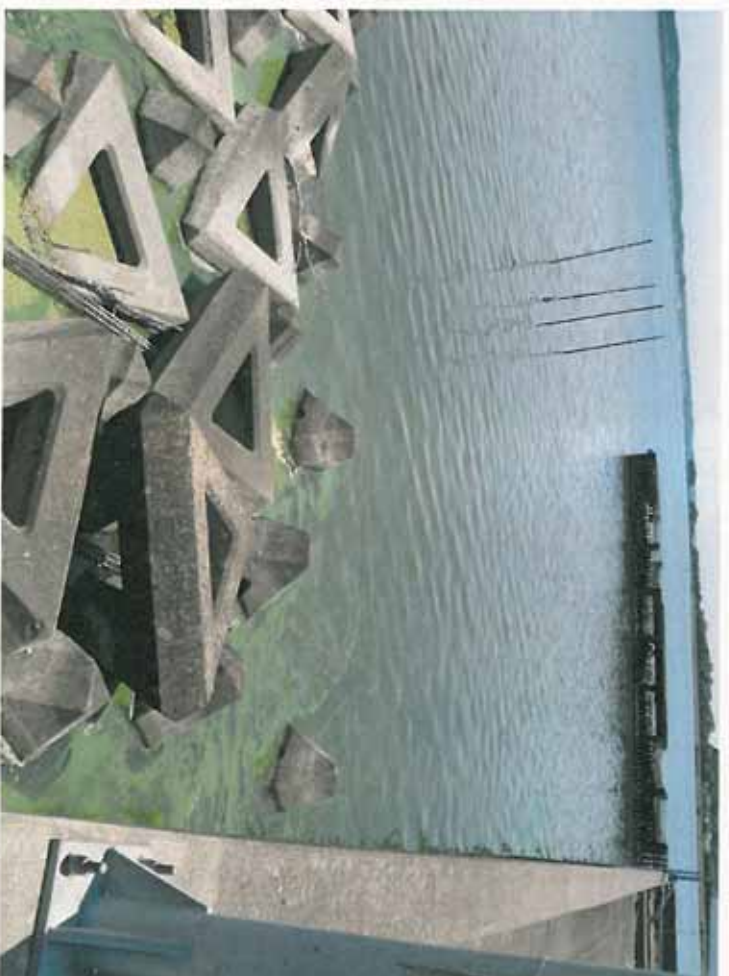
北浦右岸21.5km-50m

レベル3 無臭

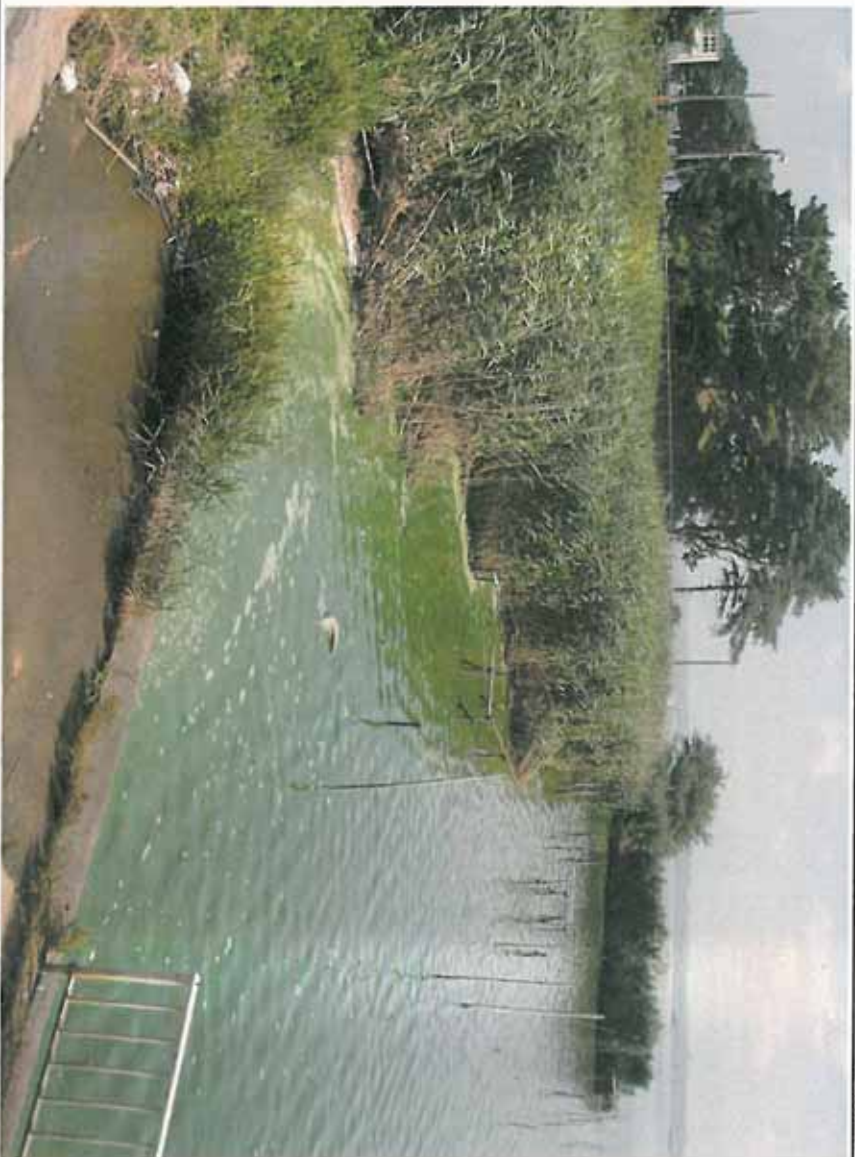
西浦右岸44.75km レベル3~4

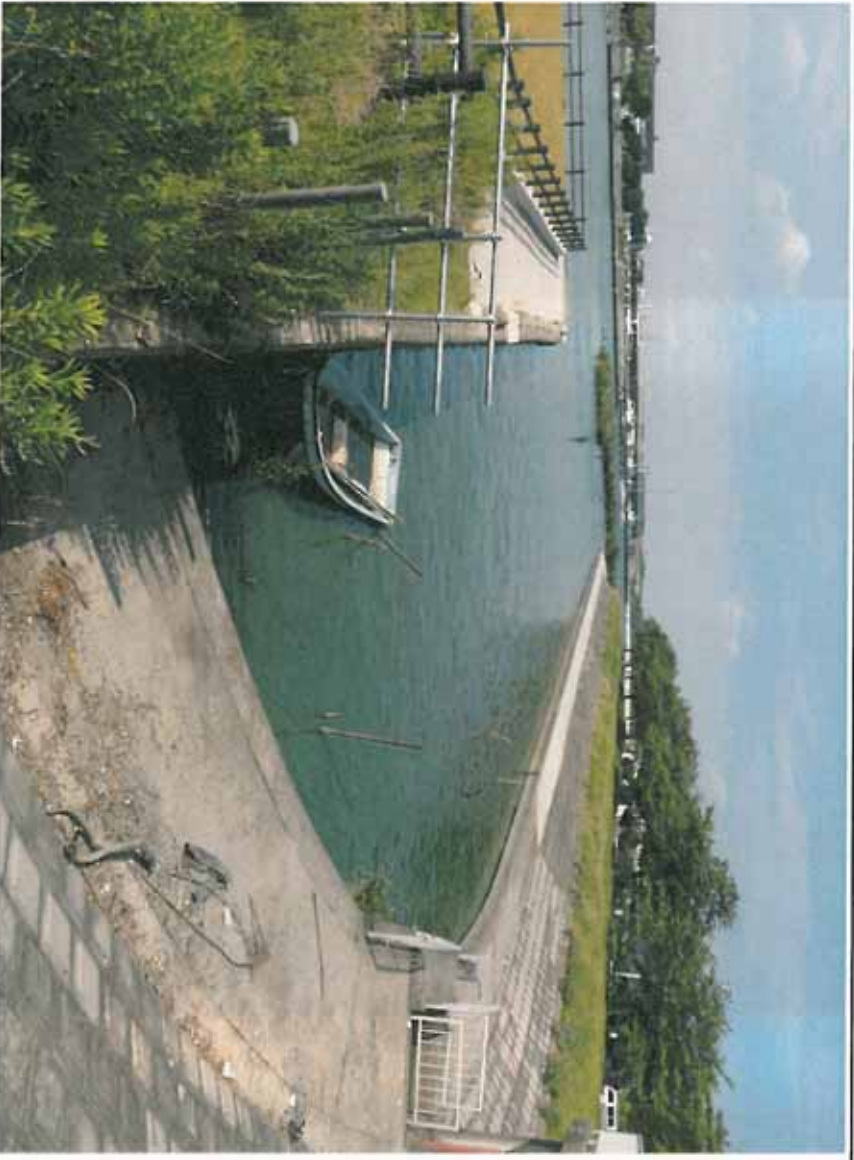
西浦中岸1.00km-50m アオコ攪拌作業が行われ、レベル4に低下。(15:15確認)

●6月22日(金)より水面清掃船(アオコ回収船)「水馬」を土浦港配備中。
 ●土浦港内 作業船3艘によりアオコ攪拌作業実施。

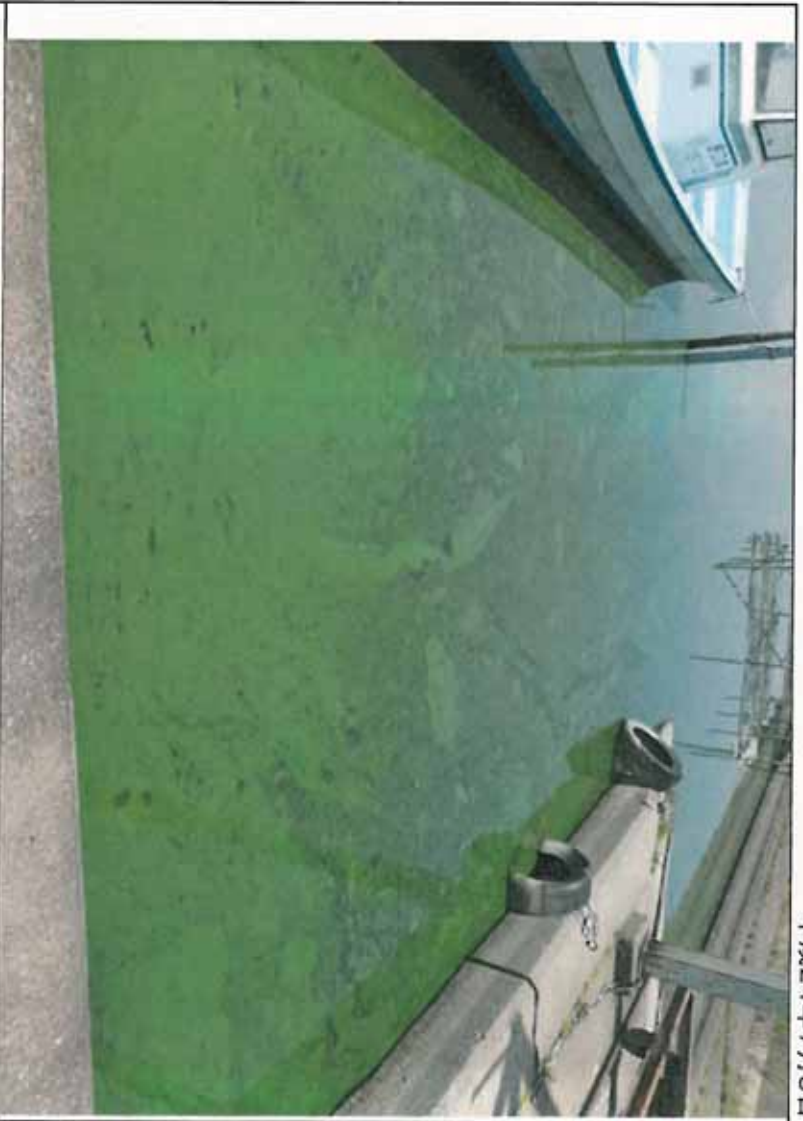
西浦左岸25. 5—60km

レベル3~4 におい有り

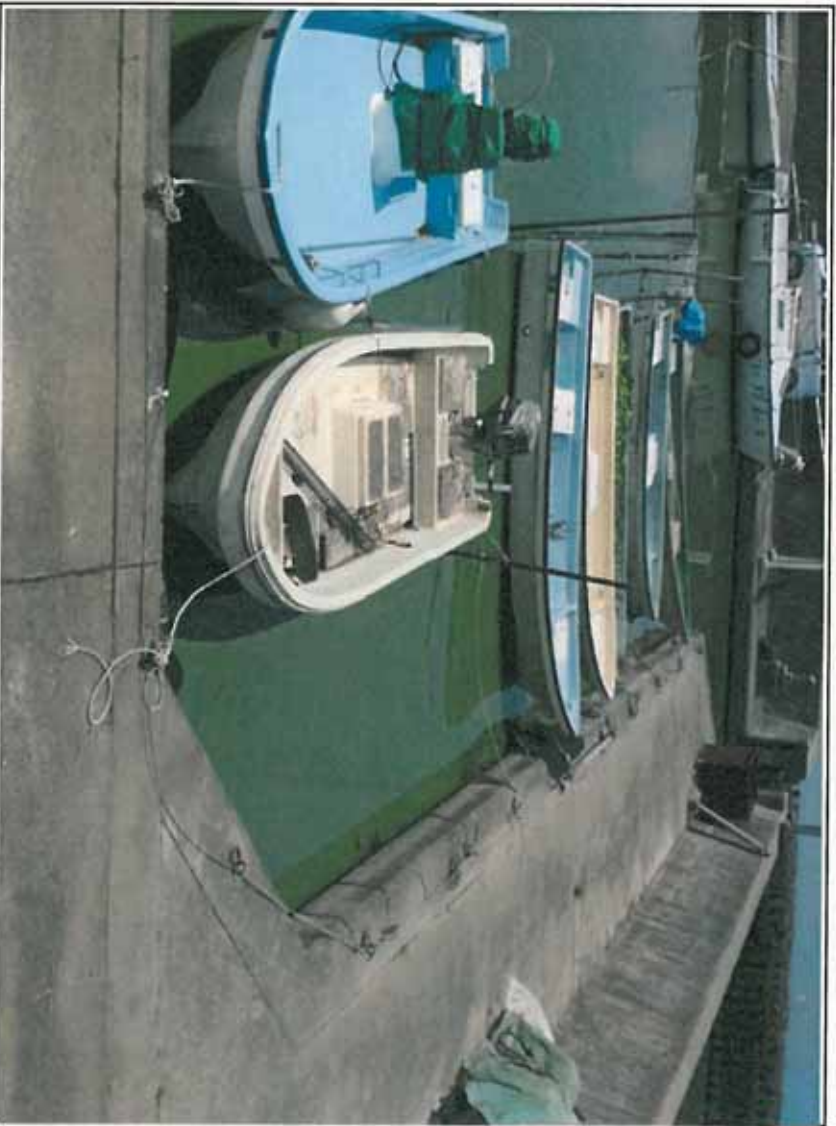
西浦左岸26. 5km—60

レベル3~4におい有り

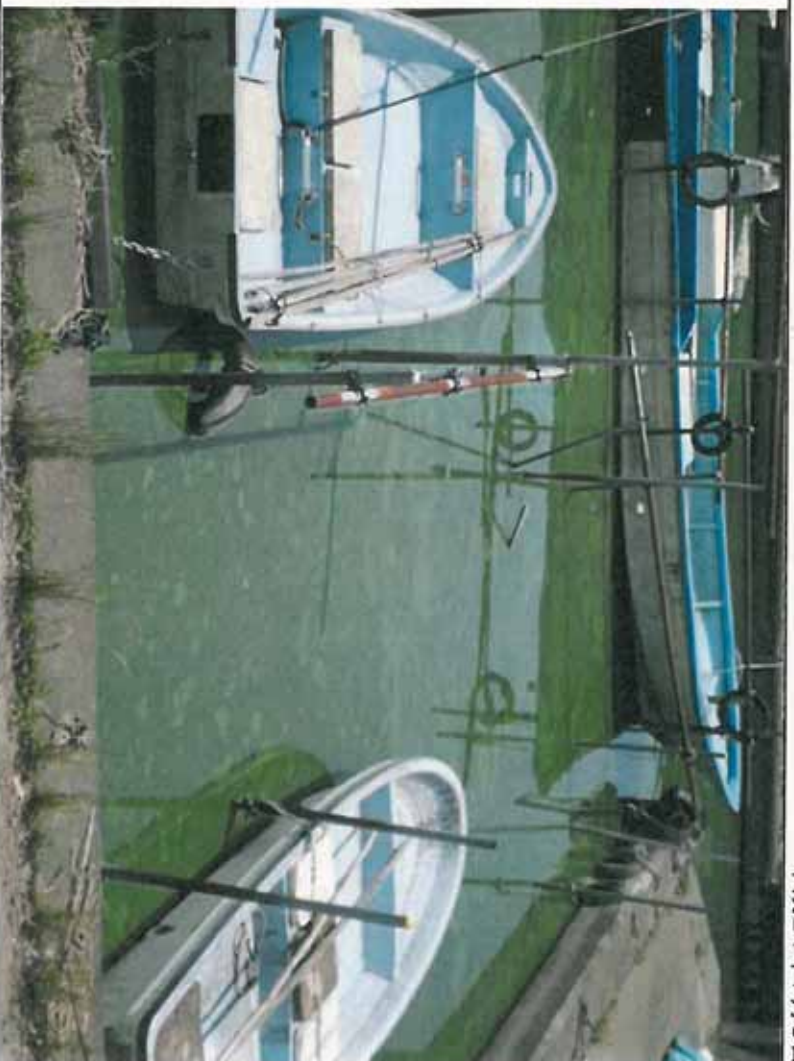
西浦左岸27. 25km

レベル3~4 におい有り 小川舟溜り

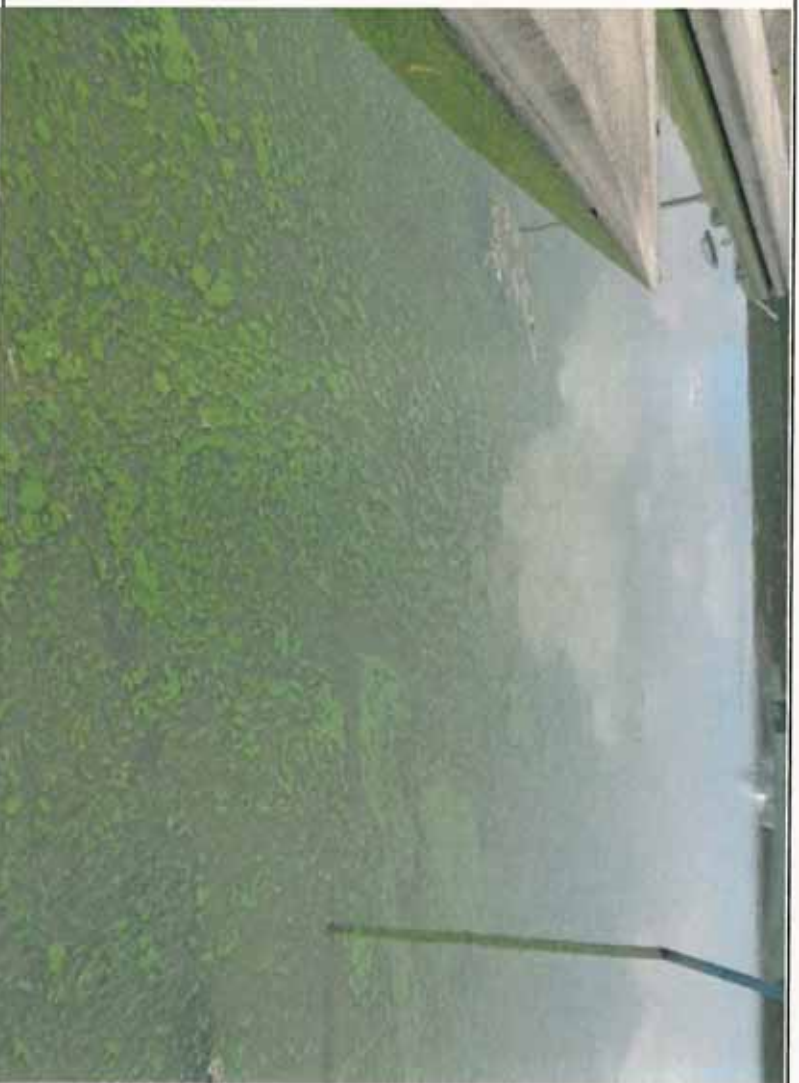
西浦左岸28. 5km

レベル2~4 無臭 大井戸舟溜り
