西浦アオコ発生・対策状況日誌 平成24年7月18日(水)

北浦アオコ発生・対策状況日誌

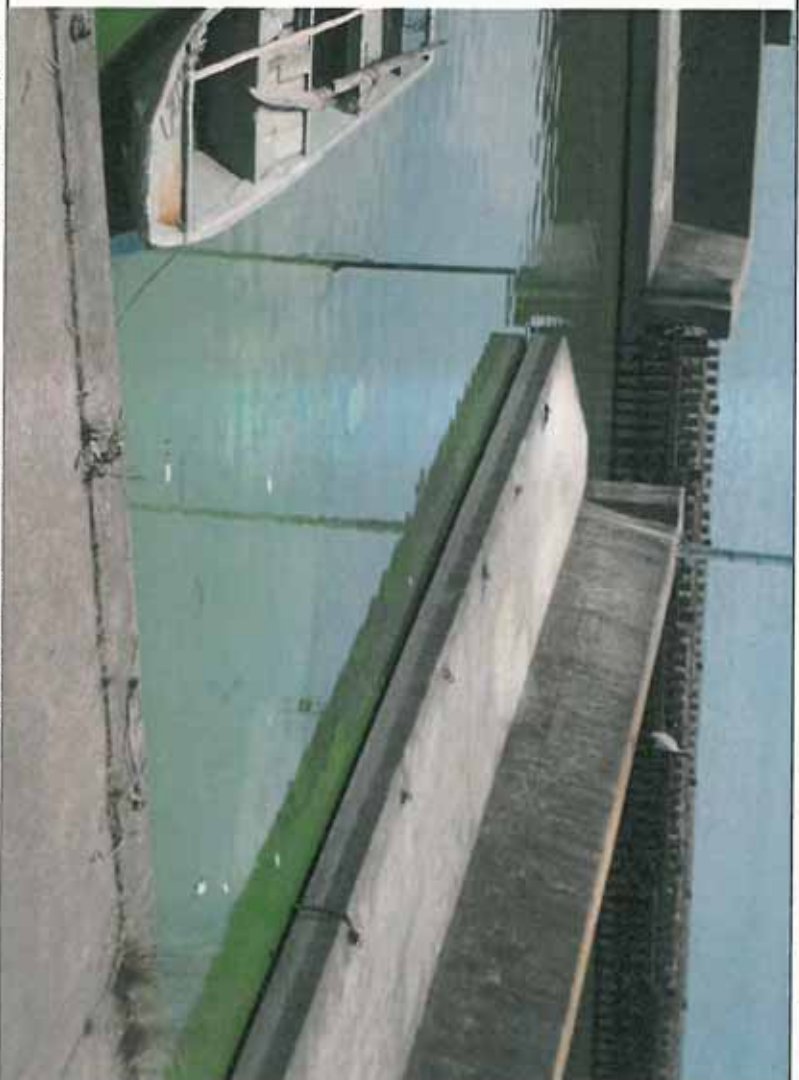
西浦左岸29. 75km

レベル3~4 無臭 御蔵舟溜り

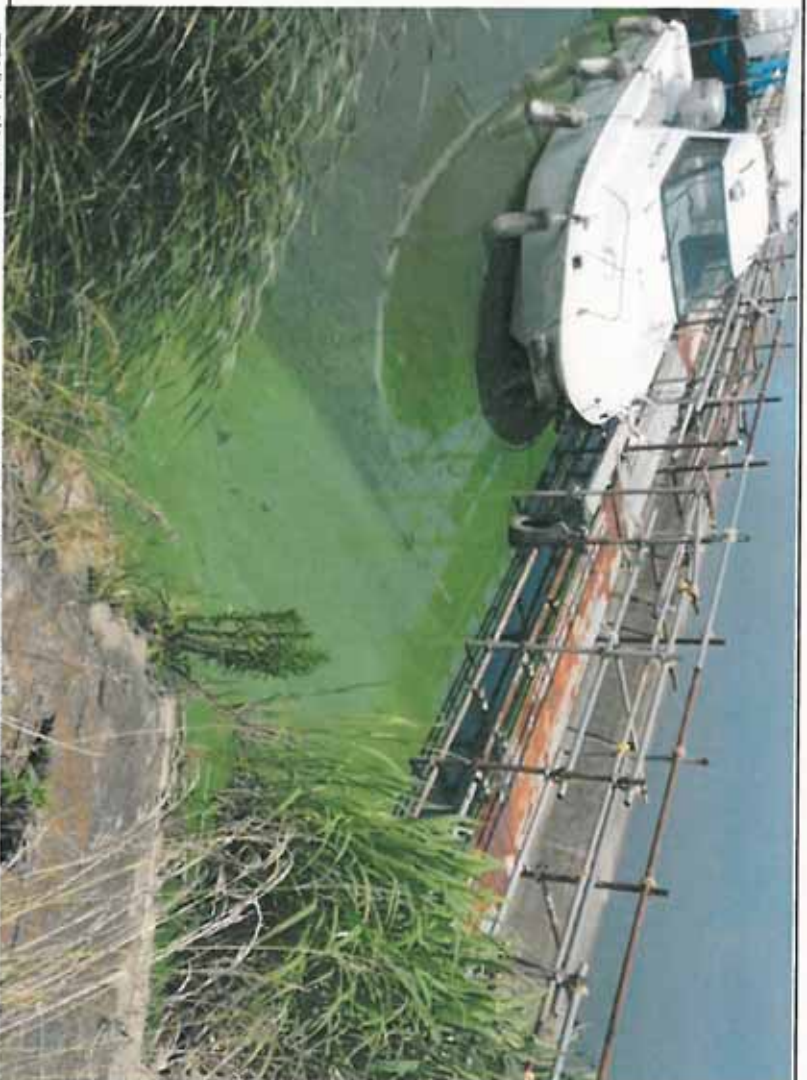
西浦左岸30. 25km

レベル3~4 有臭 平山舟溜り

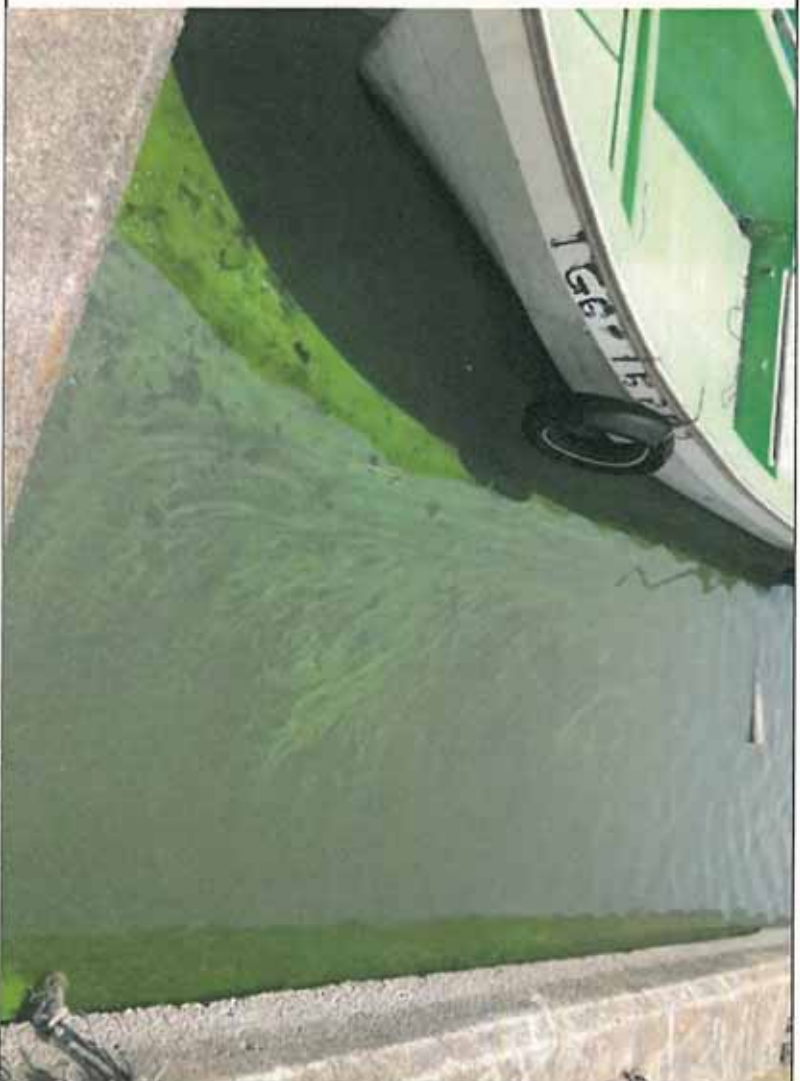
西浦左岸32.5km

レベル3~4 におい有り 下高崎舟溜り

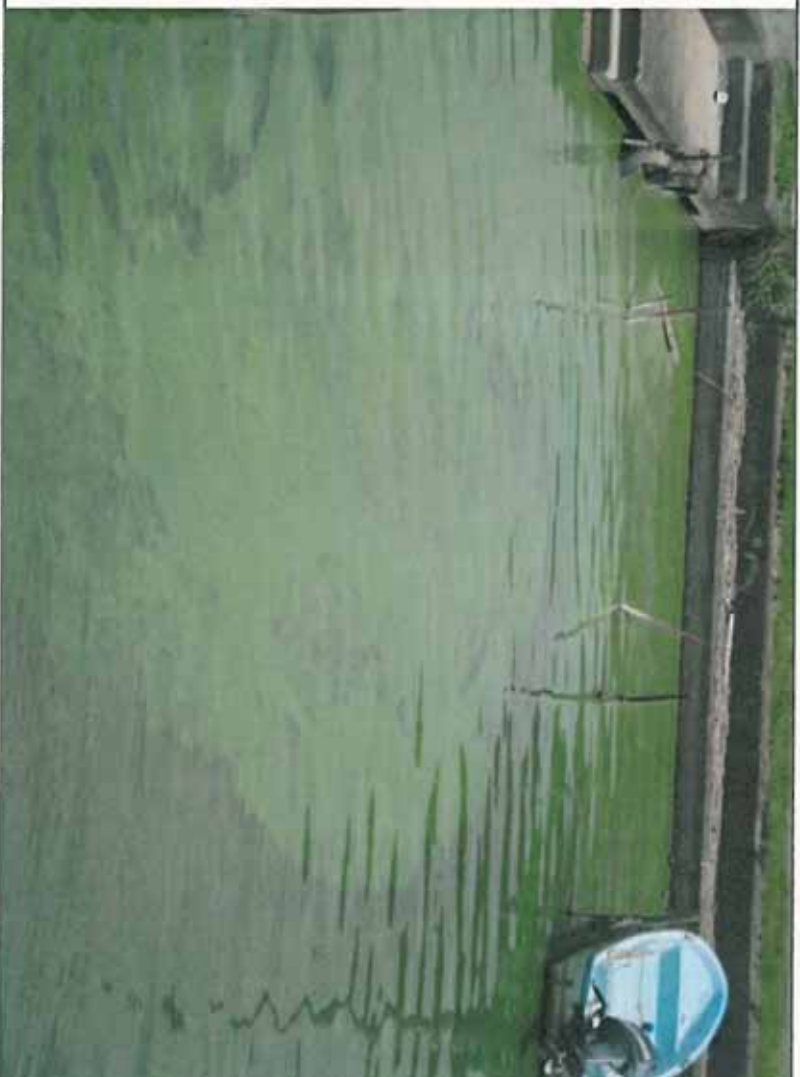
西浦左岸33km

レベル3~4 におい有り 上高崎舟溜り

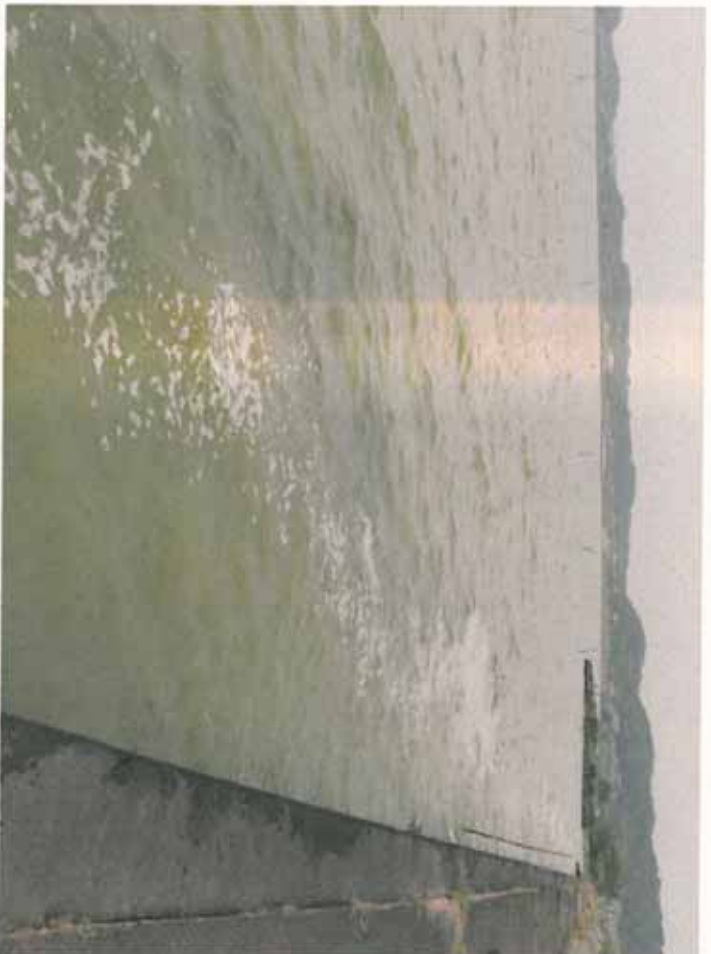
北浦右岸3. 75k レベル3 無臭・におい有り

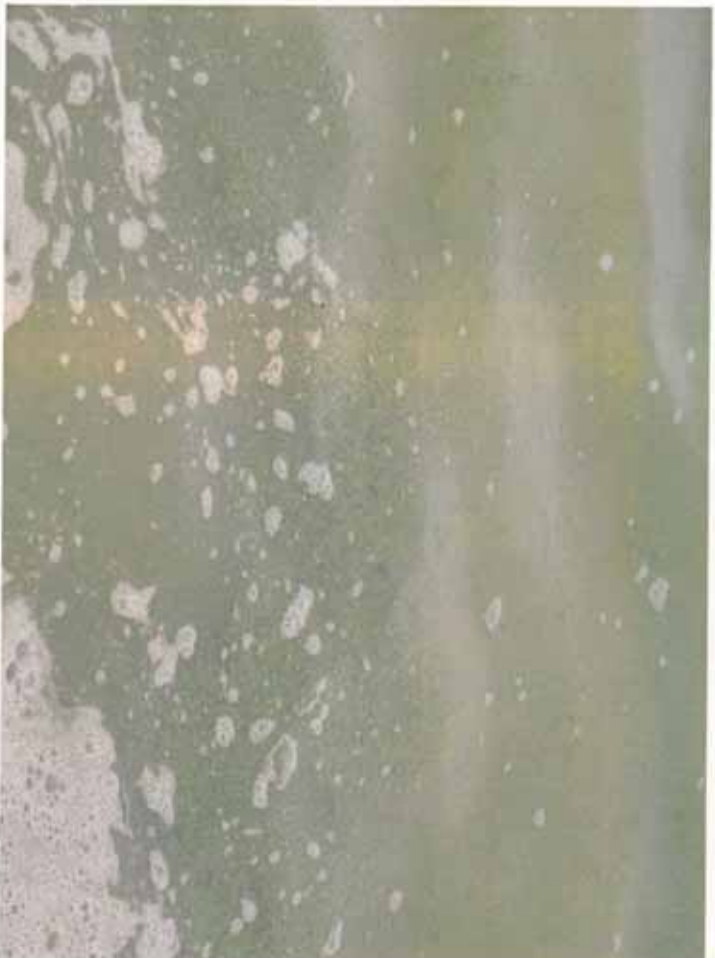
レベル3 無臭・におい有り

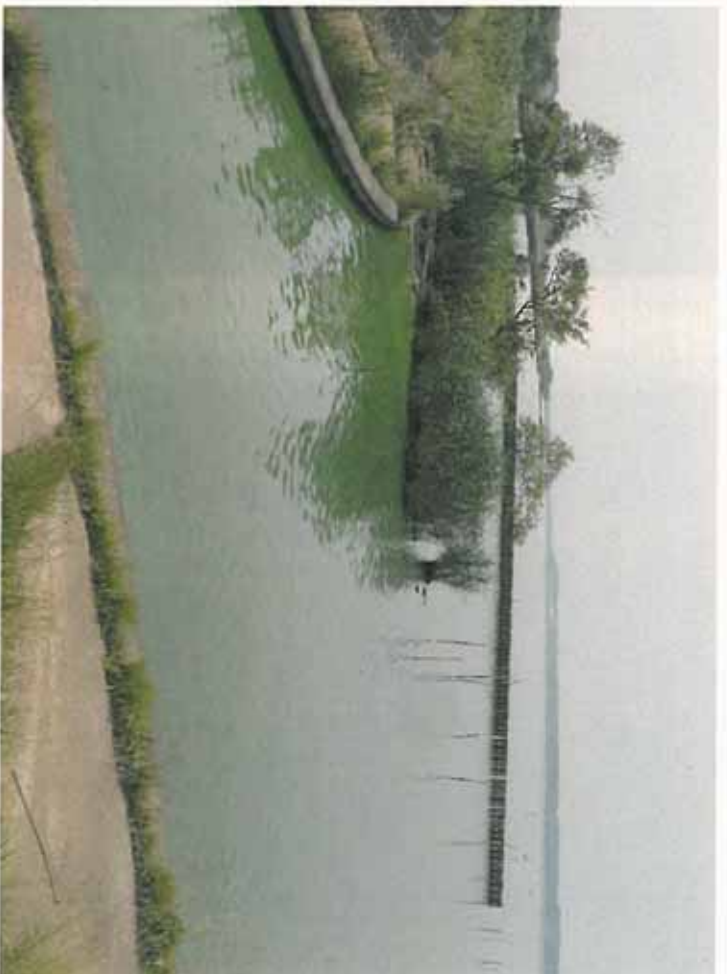
北浦左岸3.75km-40m

レベル3 臭い無し

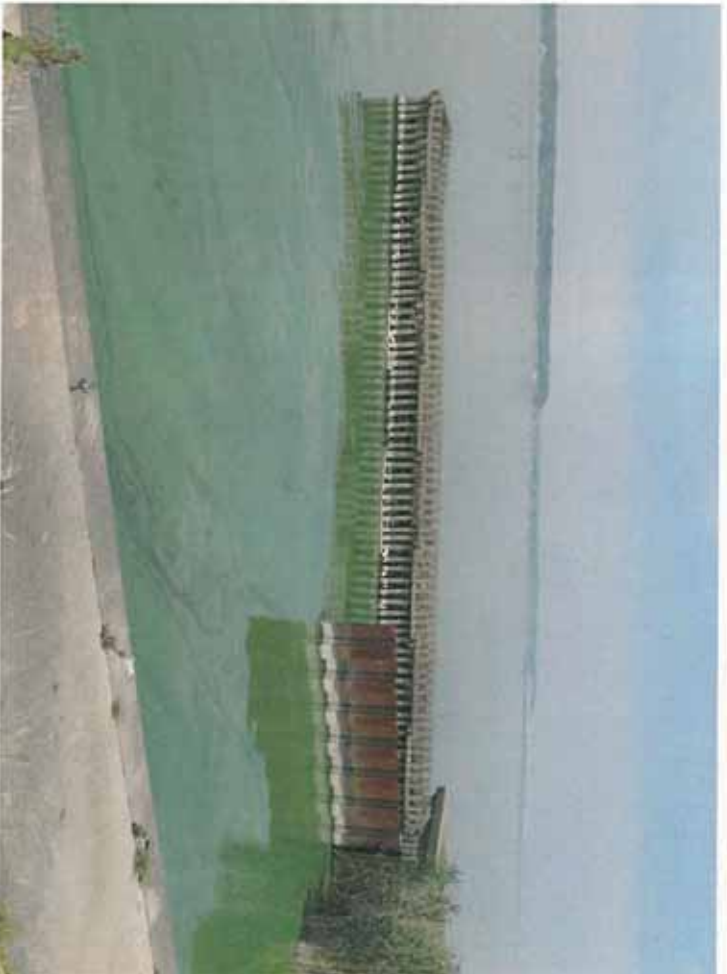
北浦左岸8.0km+50m

レベル3臭い無し

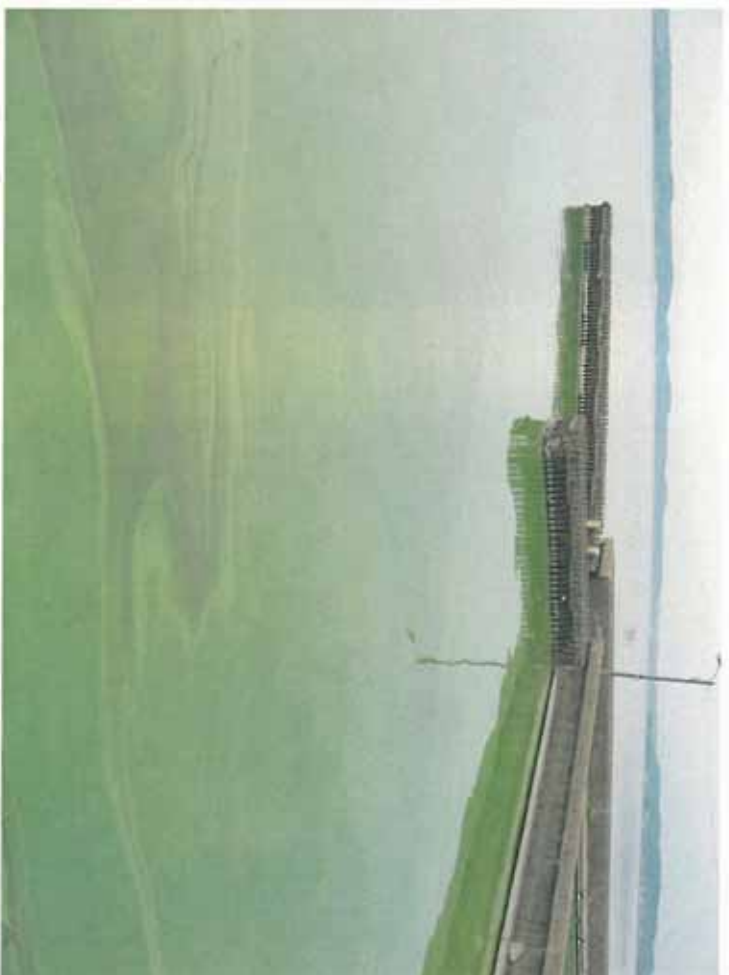
北浦左岸12.5km+30m

レベル4臭い有り

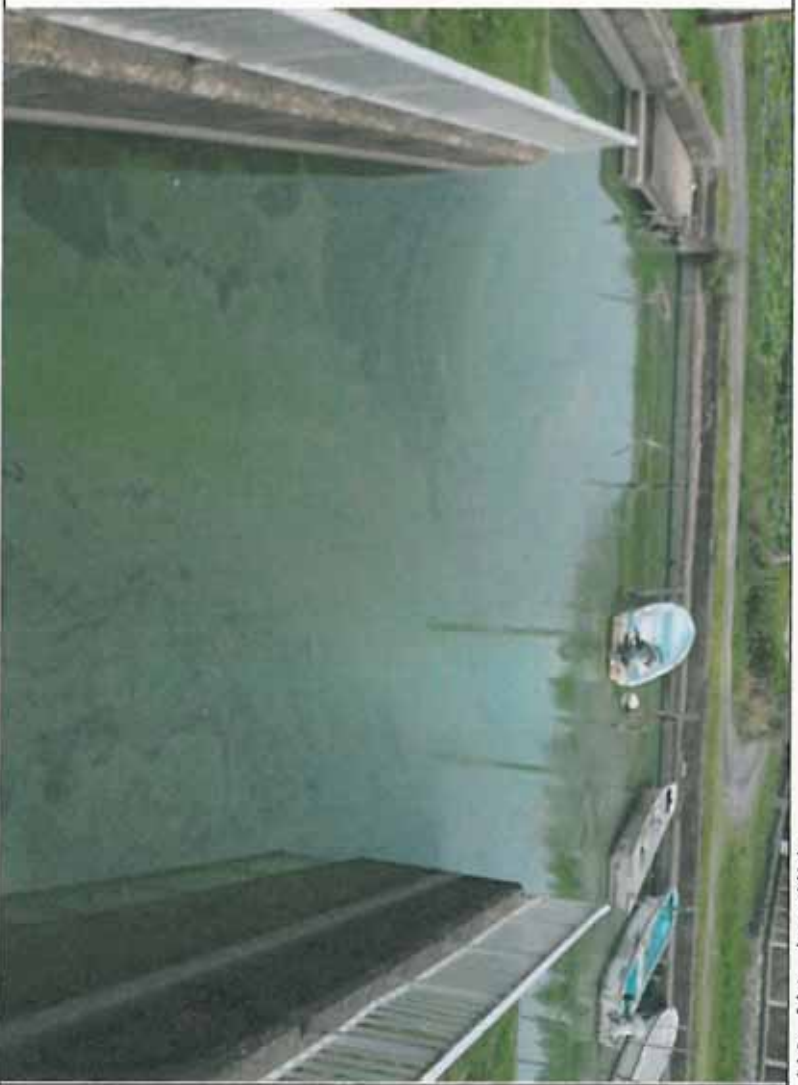
西浦左岸33+100km

レベル3~4 におい有り上高崎舟溜り

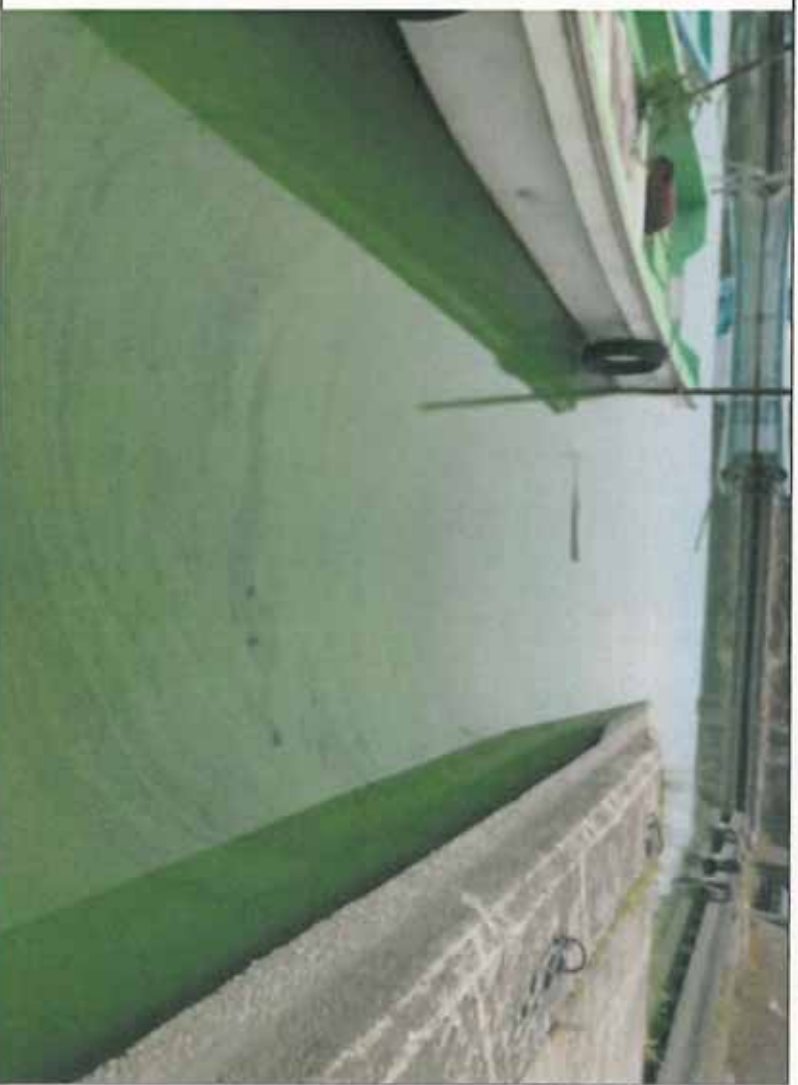
西浦左岸32.5km

レベル3~4 におい有り下高崎舟溜り

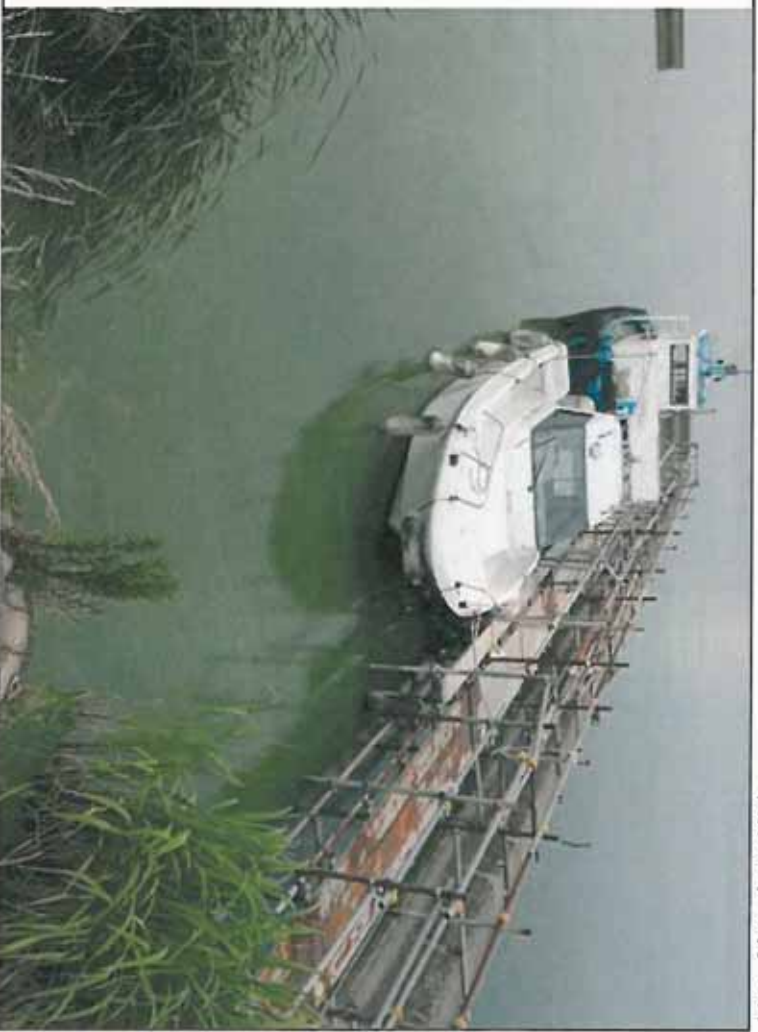
西浦左岸30. 25km レベル3~4有臭平山舟溜り

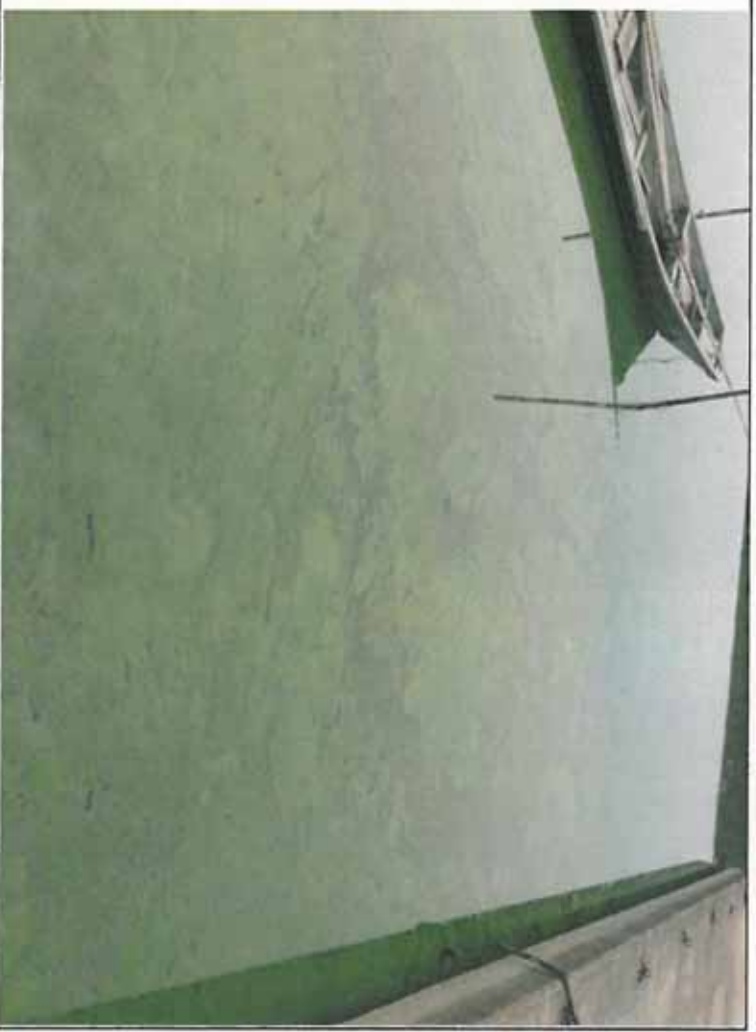
西浦左岸29. 75km レベル3~4無臭御蔵舟溜り

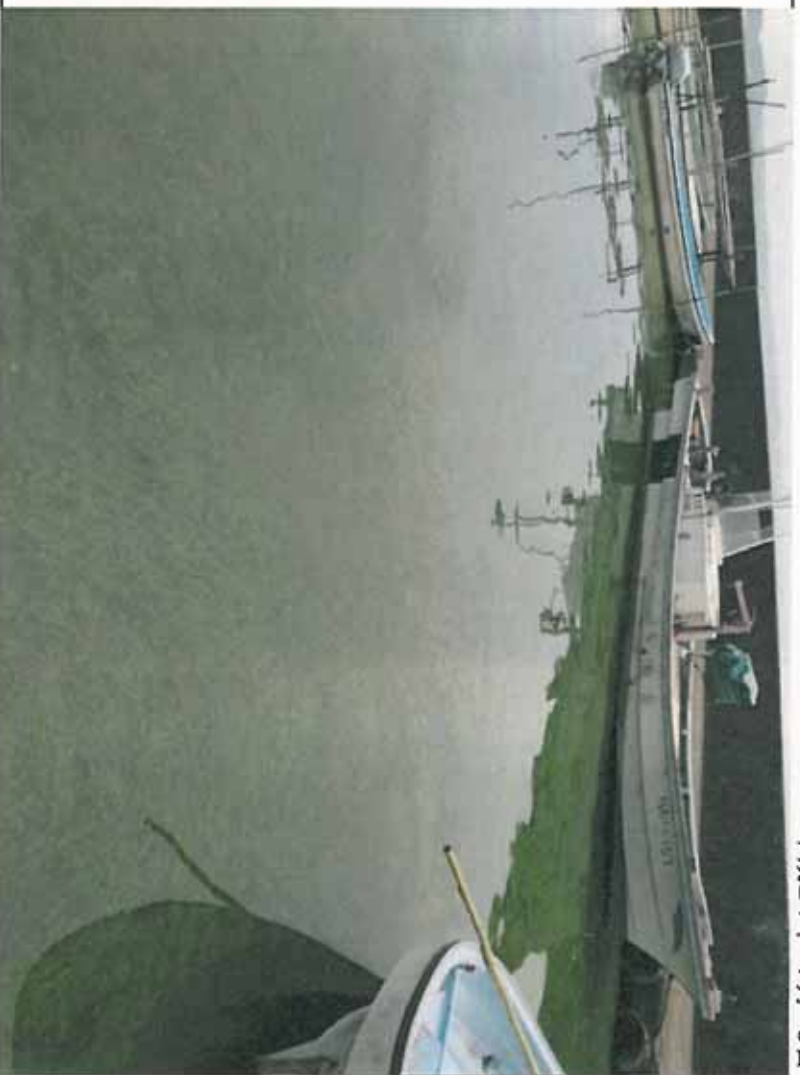
西浦左岸28. 5km レベル3~4無臭 大井戸舟溜り

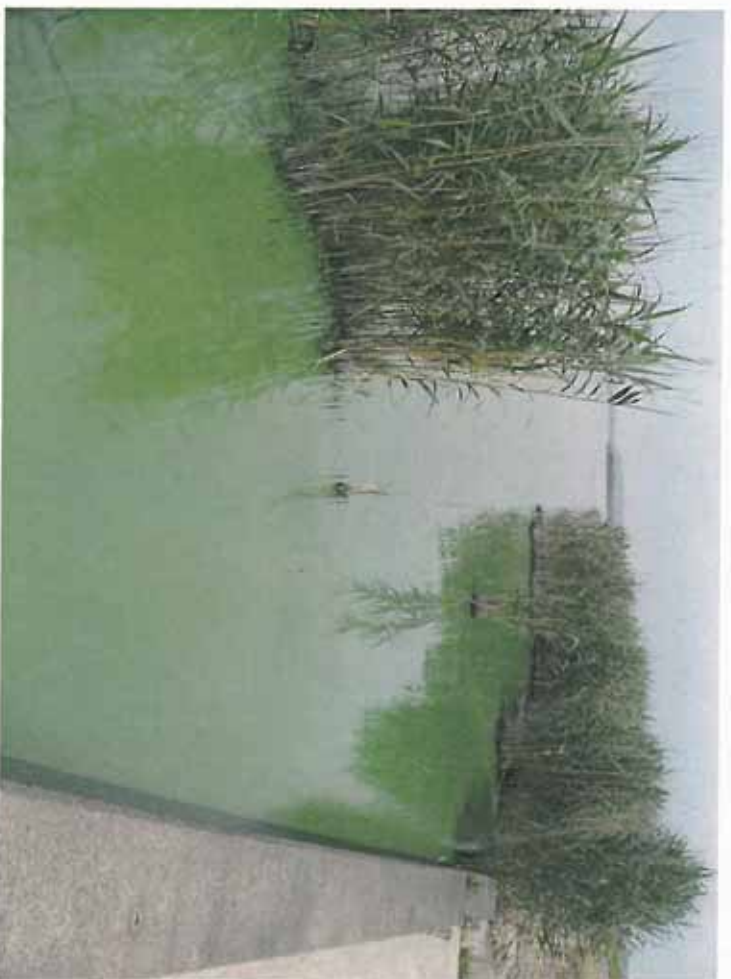
北浦左岸8.0km-30m

レベル4 臭い有り

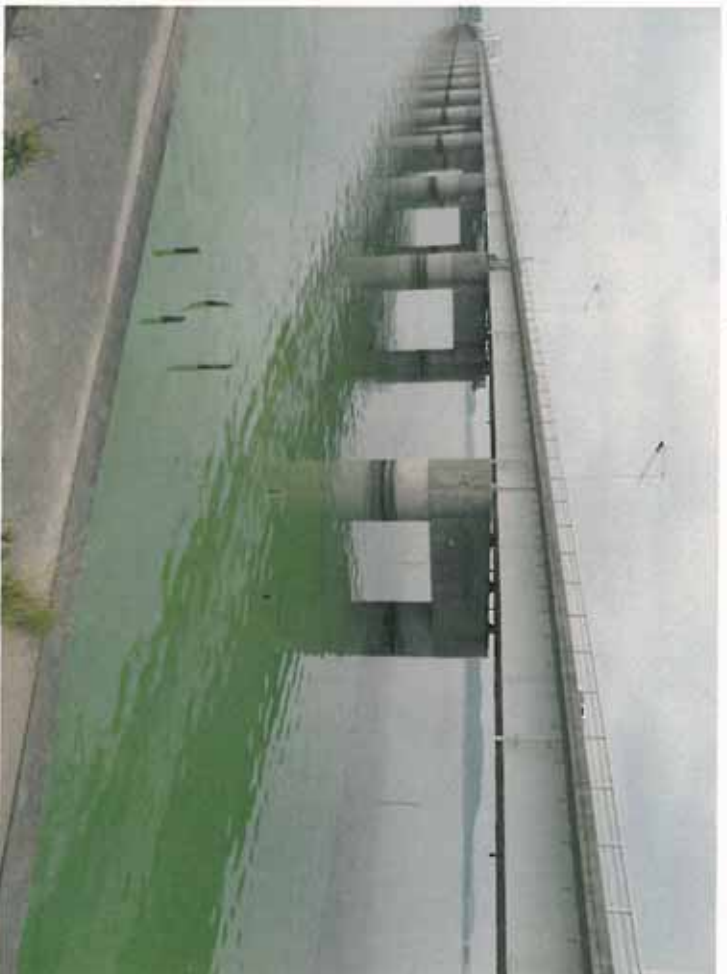
北浦左岸11.75km-100m

レベル4 臭い有り

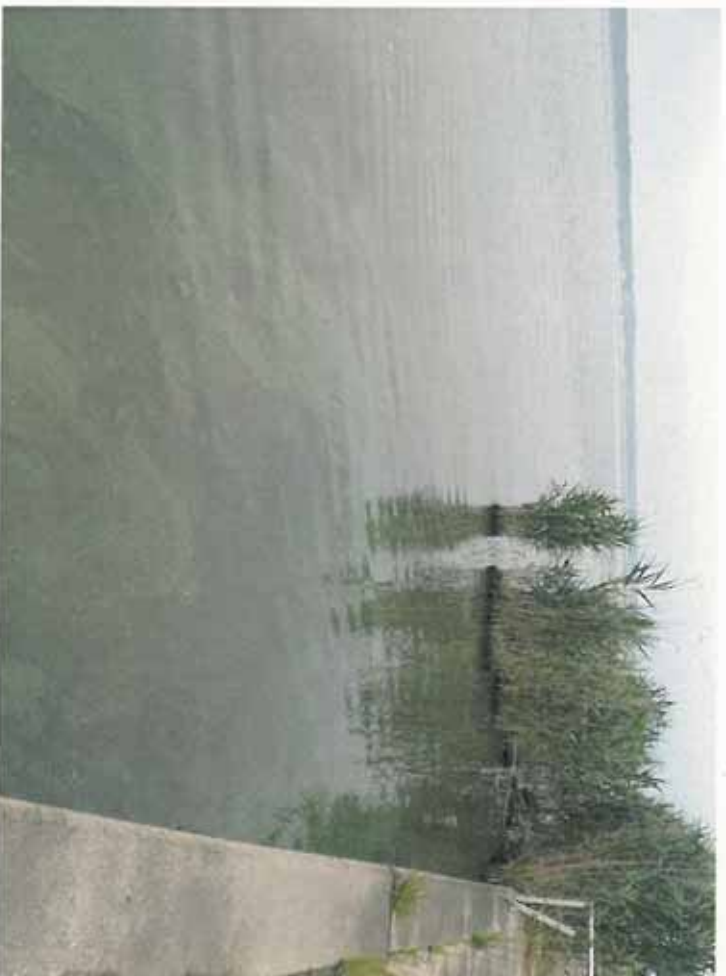
北浦左岸7.0km+40m

レベル2 臭い無し

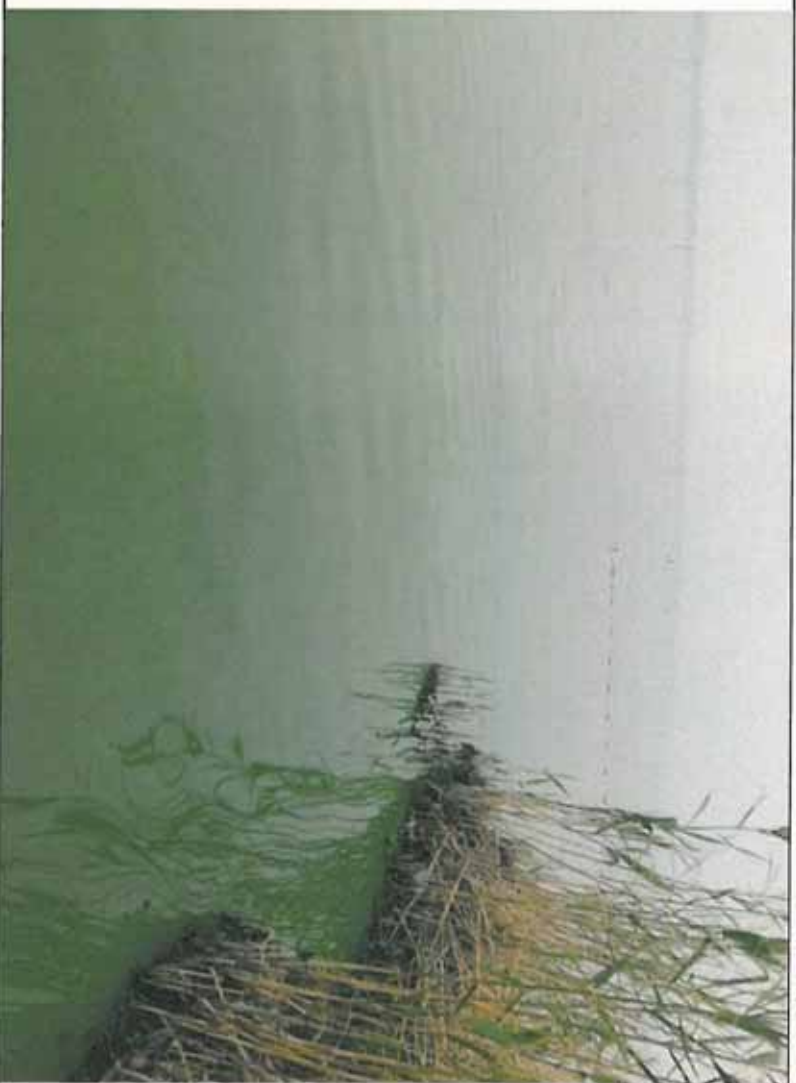
西浦左岸22.75km付近 レベル2~4 無臭

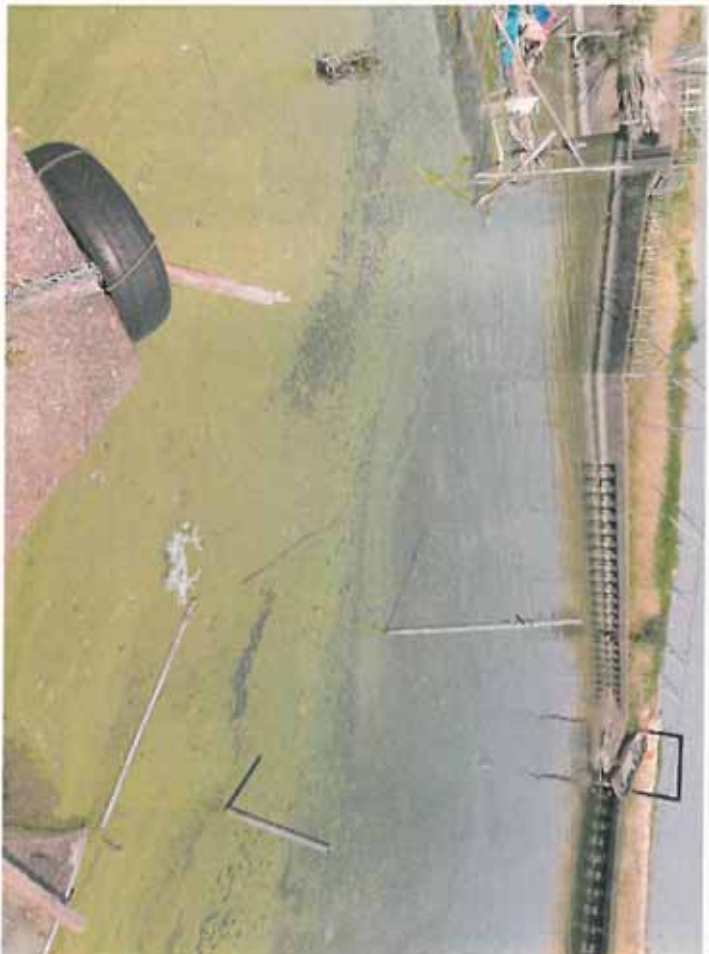
北浦右岸3. 25km 観音下舟溜レベル4 無臭)におい有り

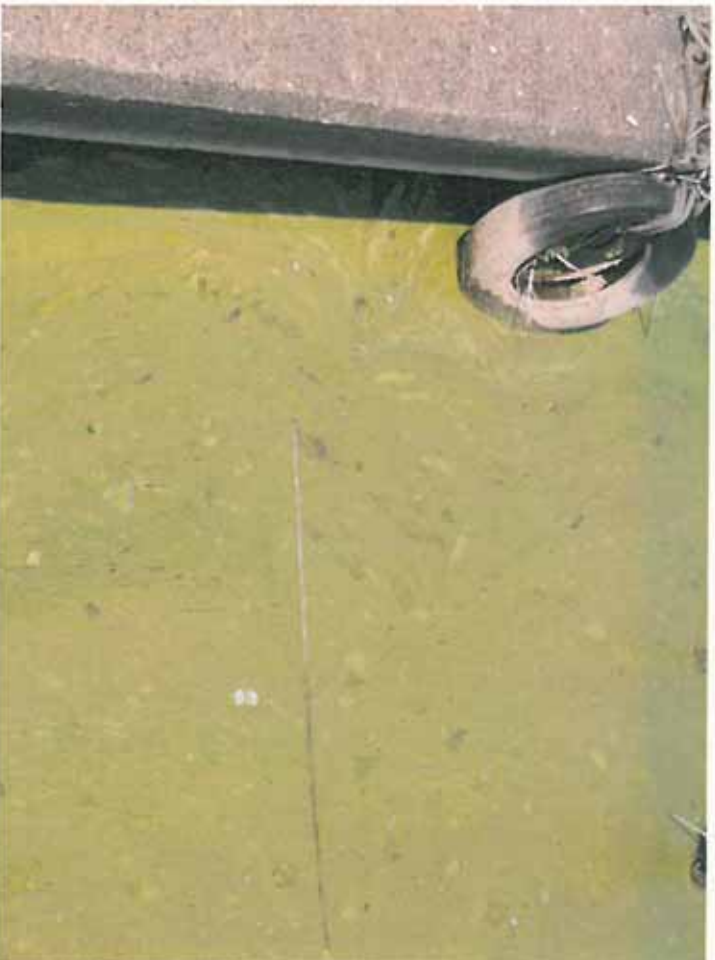
北浦右岸3. 25km 観音下舟溜レベル4 無臭)におい有り

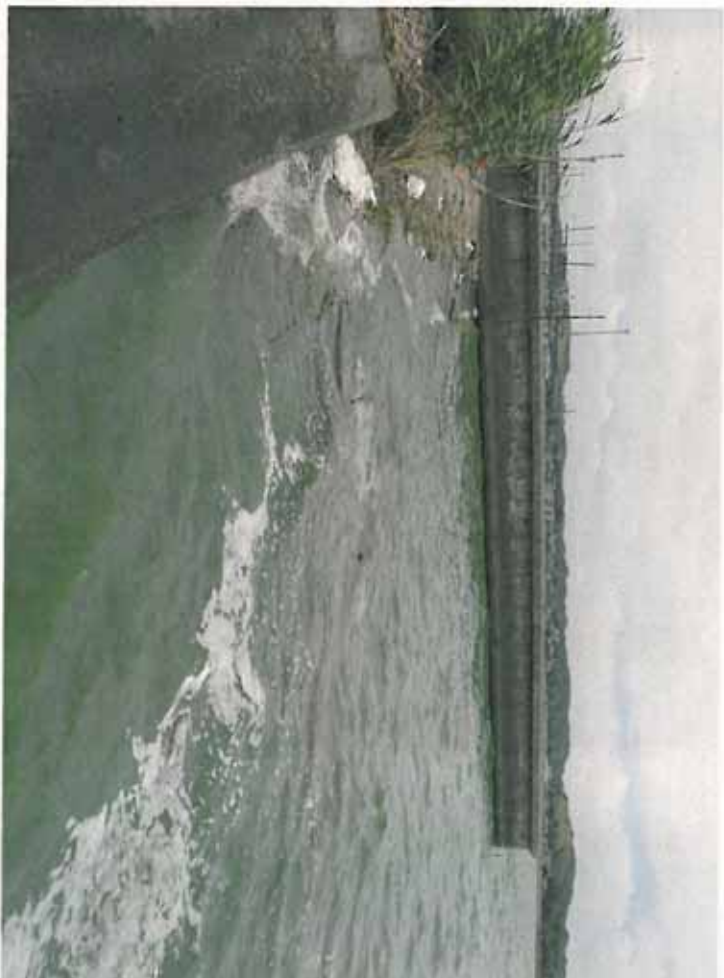
北浦右岸 10.0km-80m

レベル4 無臭

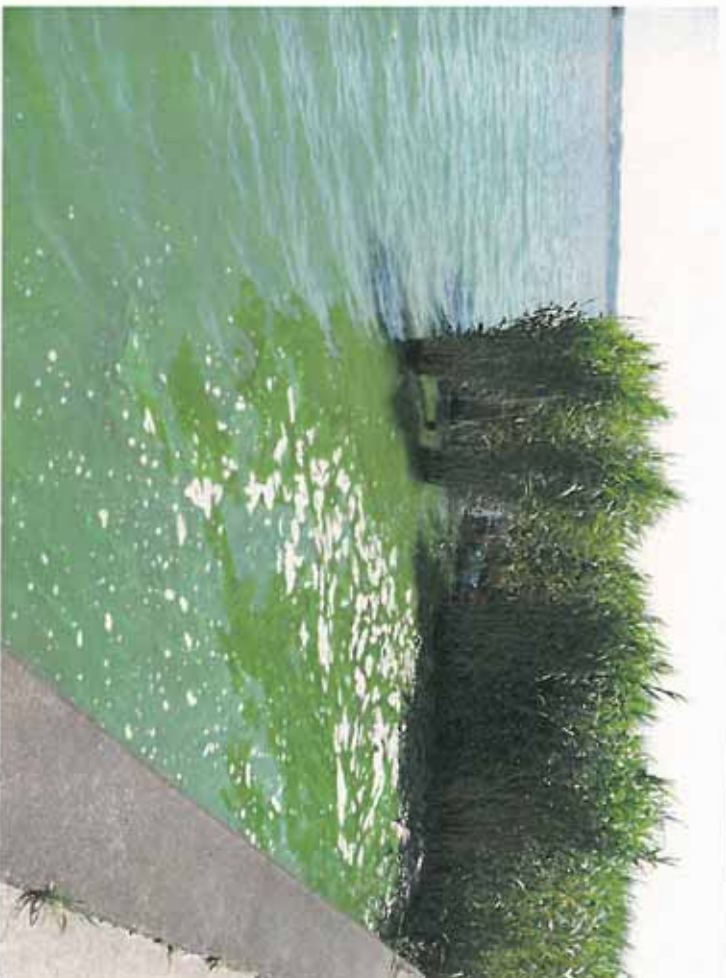
北浦右岸16.25km+40m

レベル4 無臭

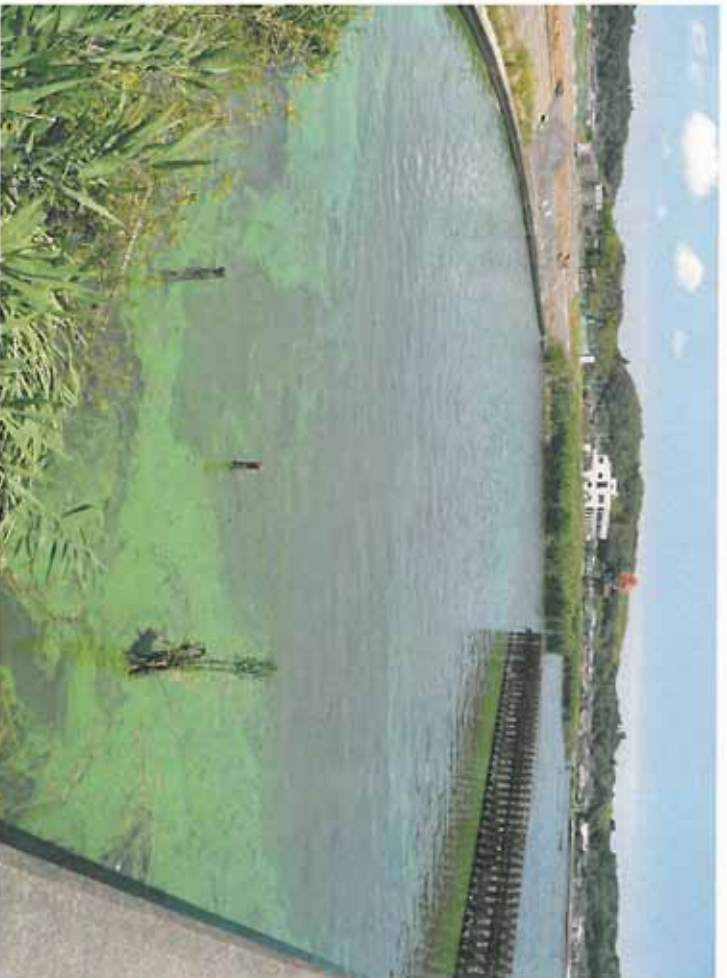
北浦右岸24.25km+130m

レベル3 無臭

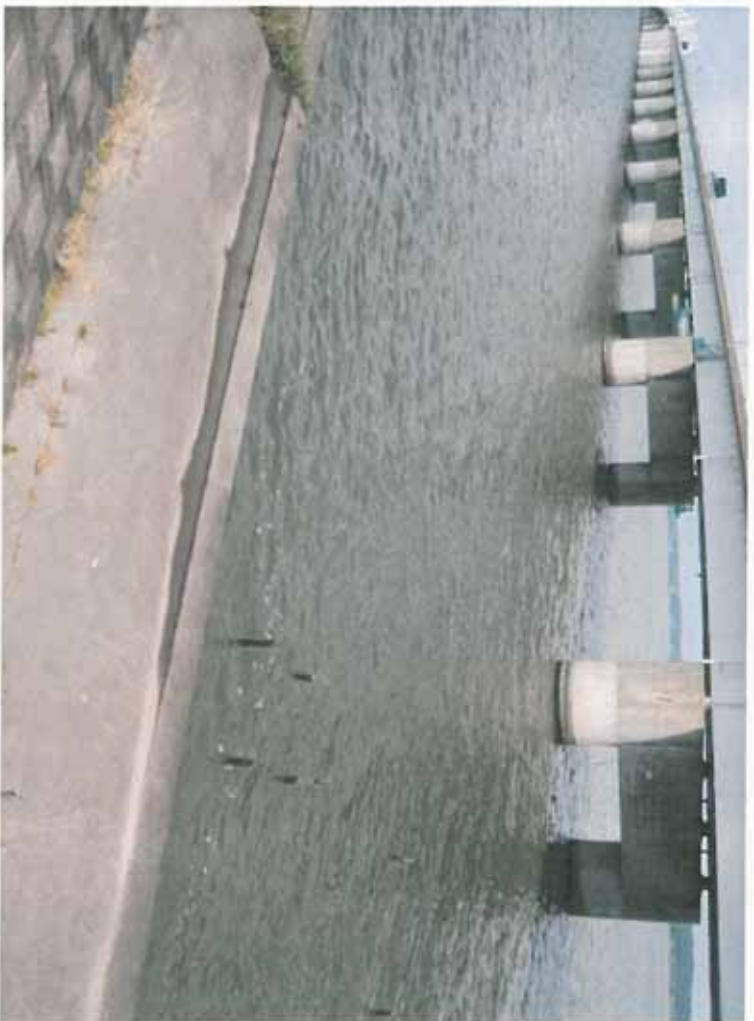
北浦左岸11.50km+150m

レベル 2 無臭

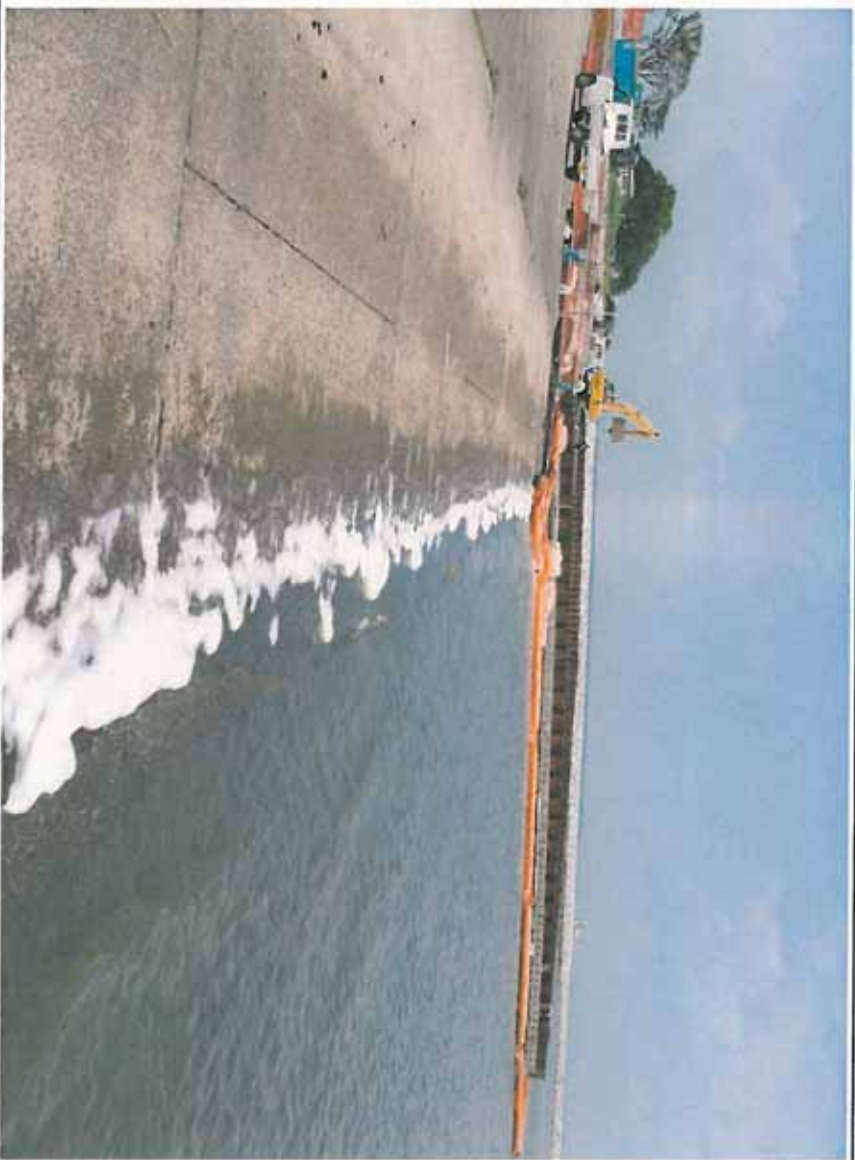
西浦右岸28.25km レベル3

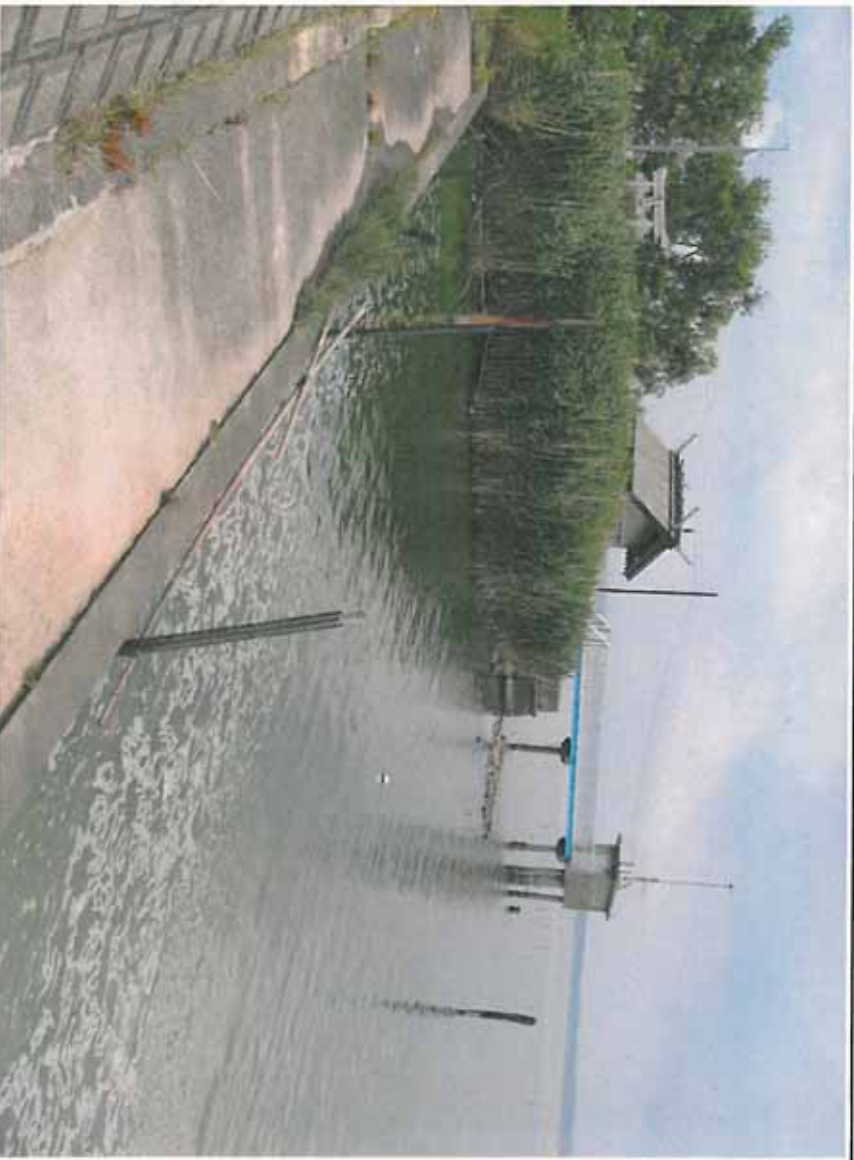
西浦右岸38.00km レベル3~4

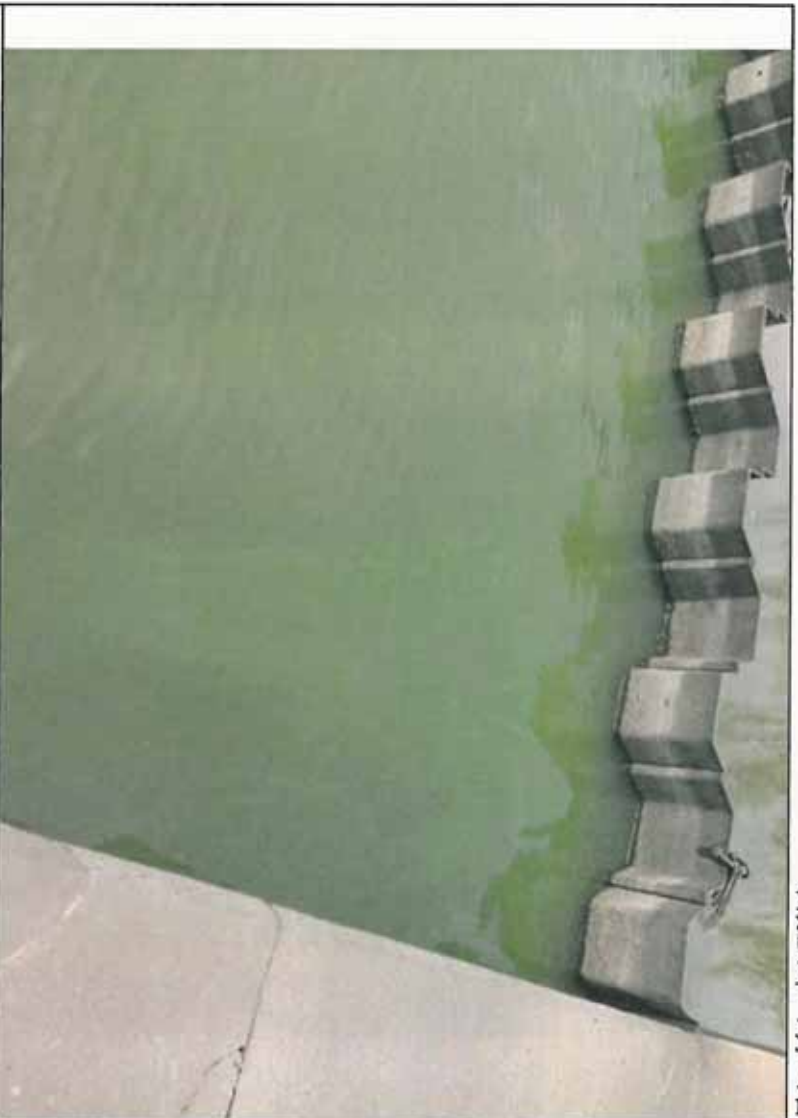
西浦左岸27km+100 レベル3~4 無臭

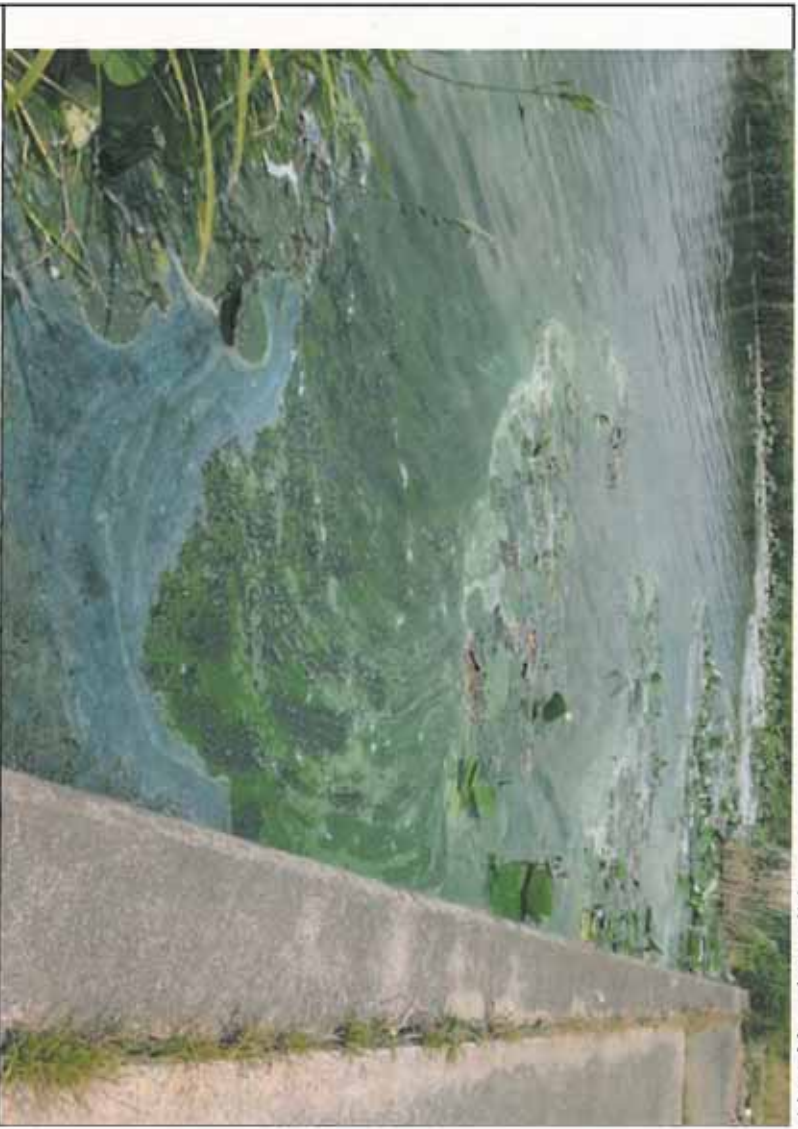
西浦左岸34km—40

レベル3~5 におい有り

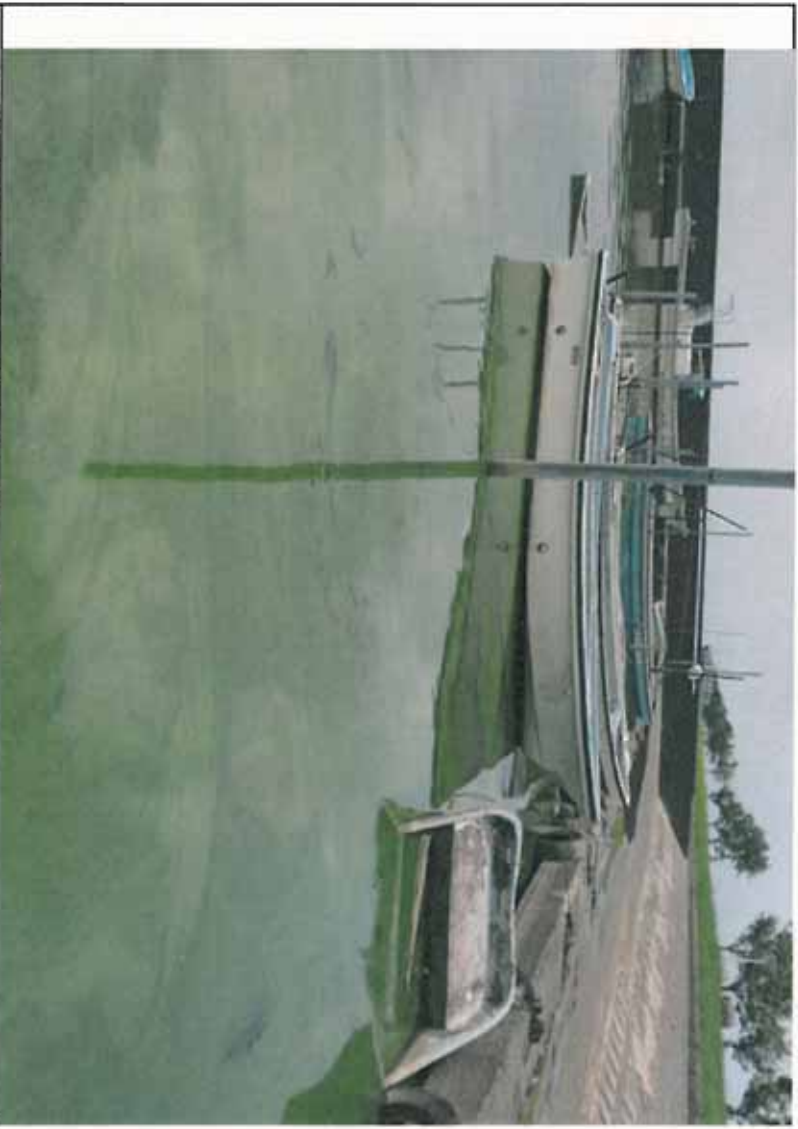
西浦左岸28. 5km大井戸舟溜りレベル3~4 無臭
