西浦アオコ発生・対策状況日誌 平成24年7月18日(水)

北浦アオコ発生・対策状況日誌

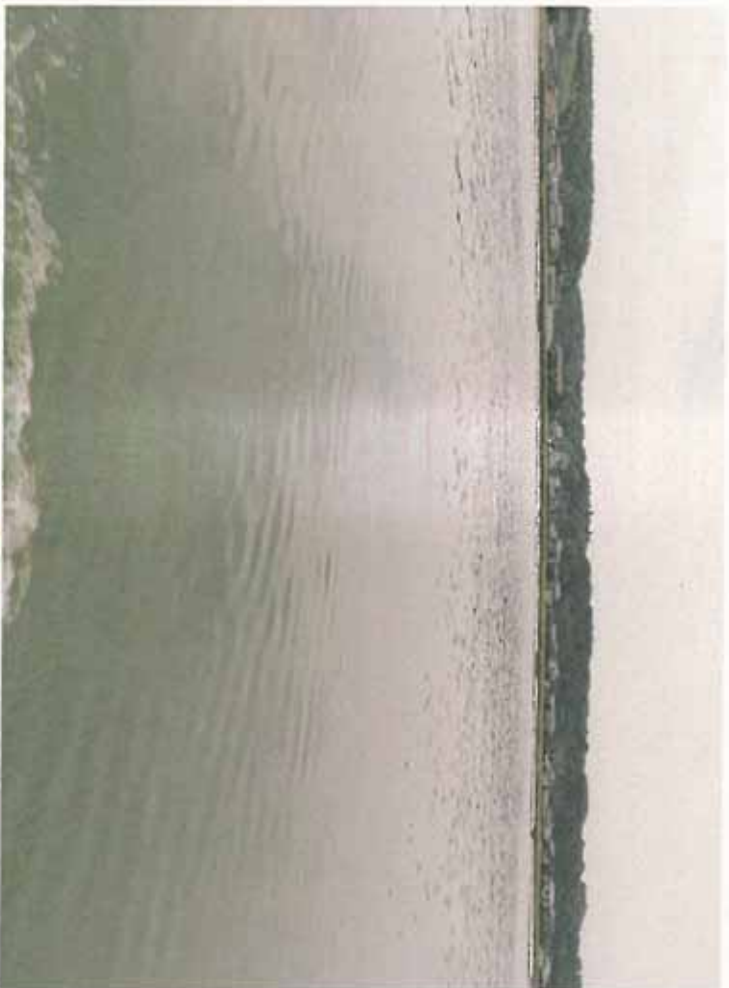
北浦右岸5.5km

レベル3 無臭) におい有り

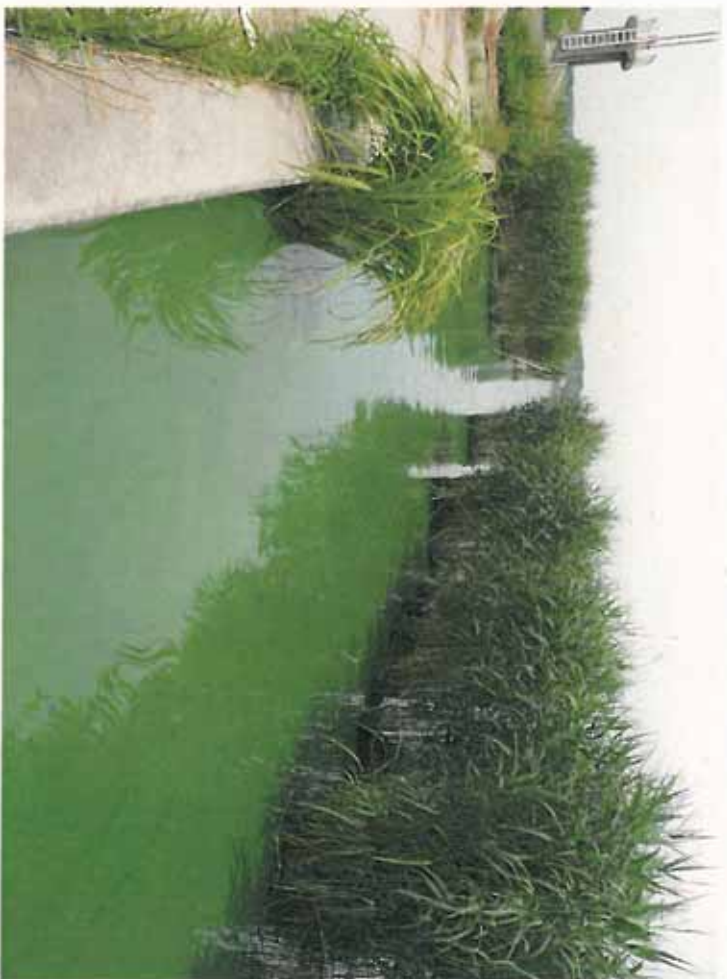
北浦右岸16.25km+100m

臭い有り

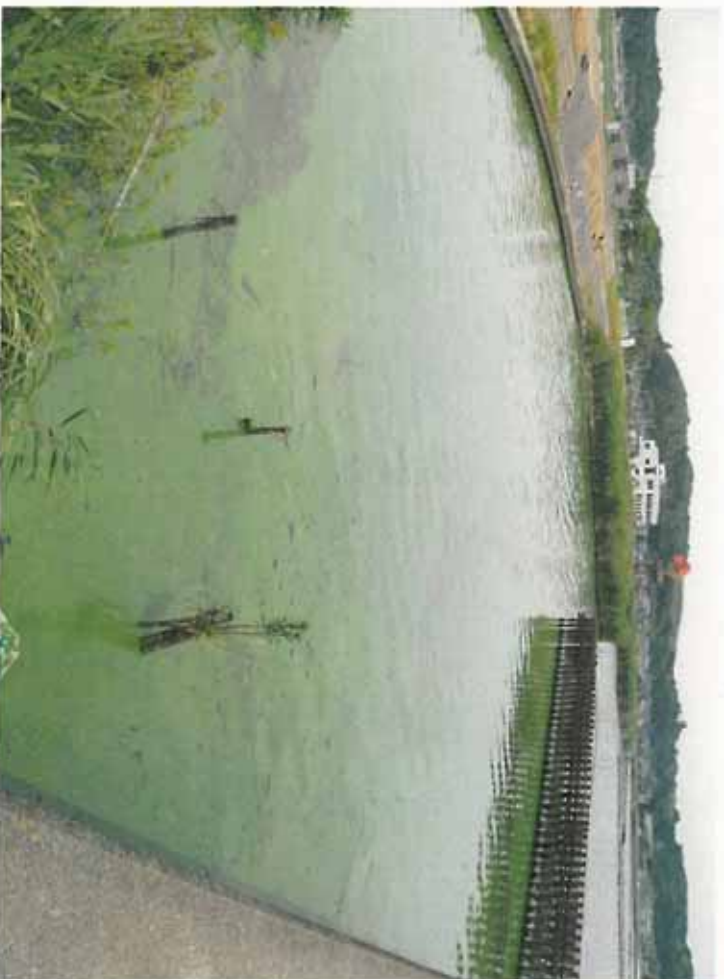
北浦右岸24.25km+130m

臭い有り

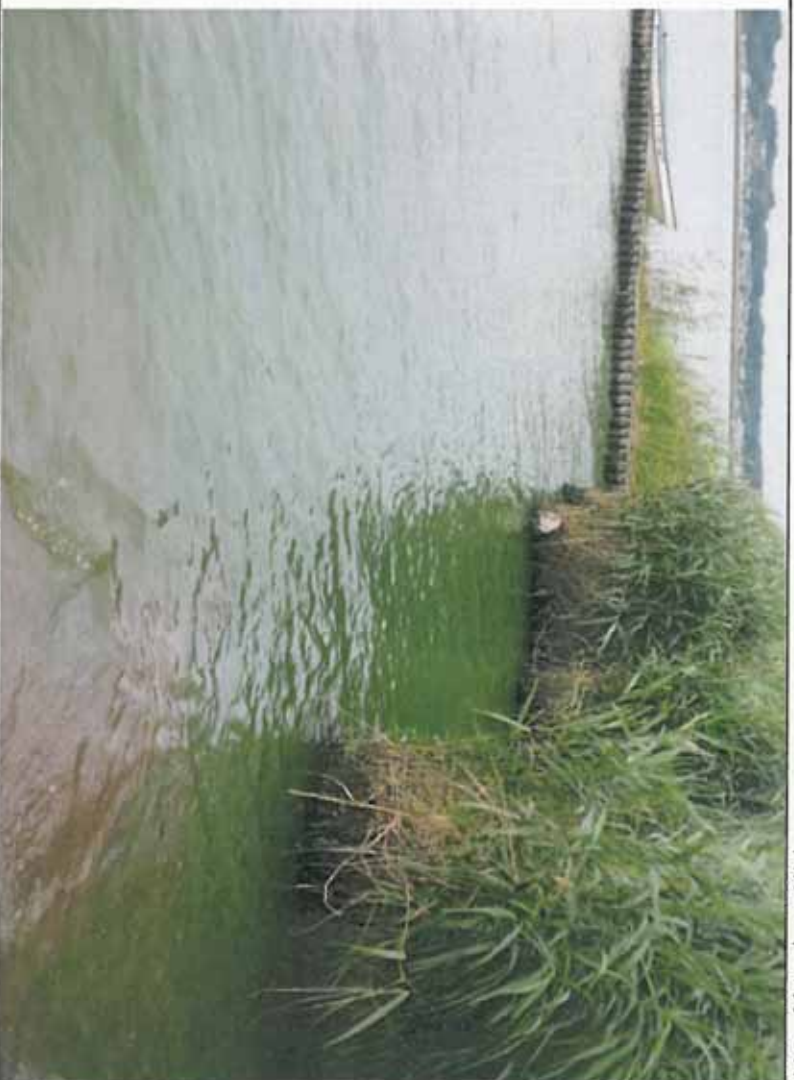
西浦左岸27K-70km レベル3~4無臭

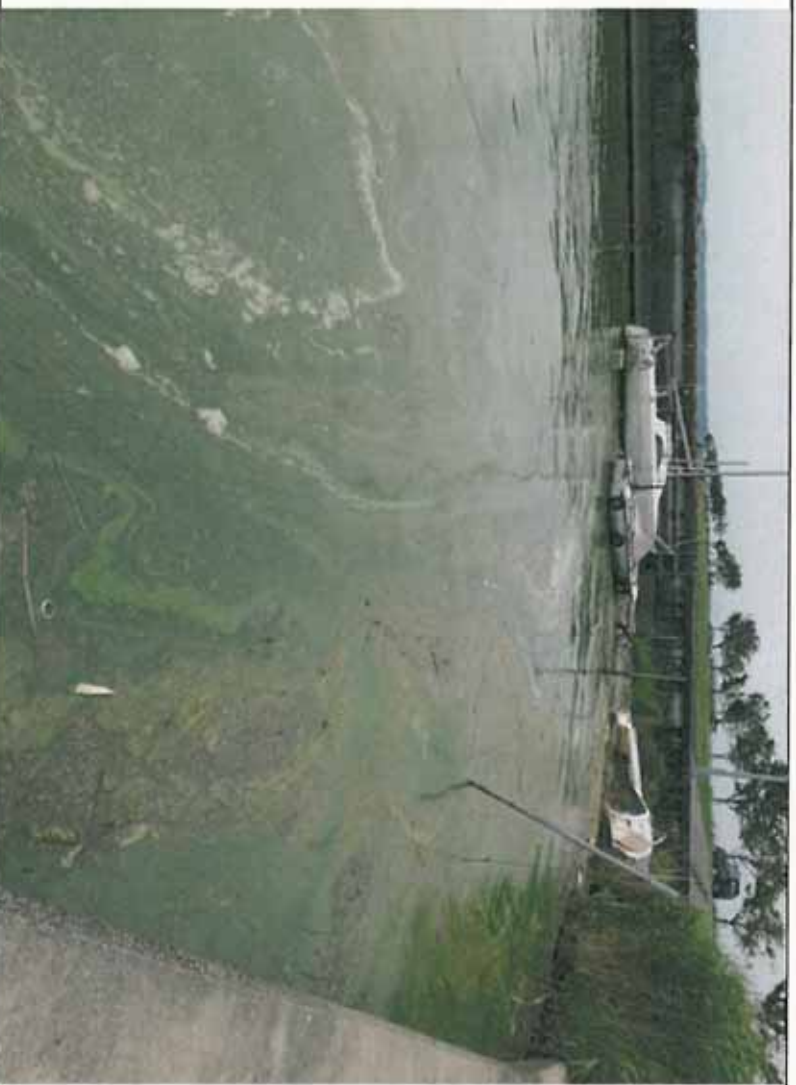
西浦左岸28.5K+80 レベル3~4 無臭

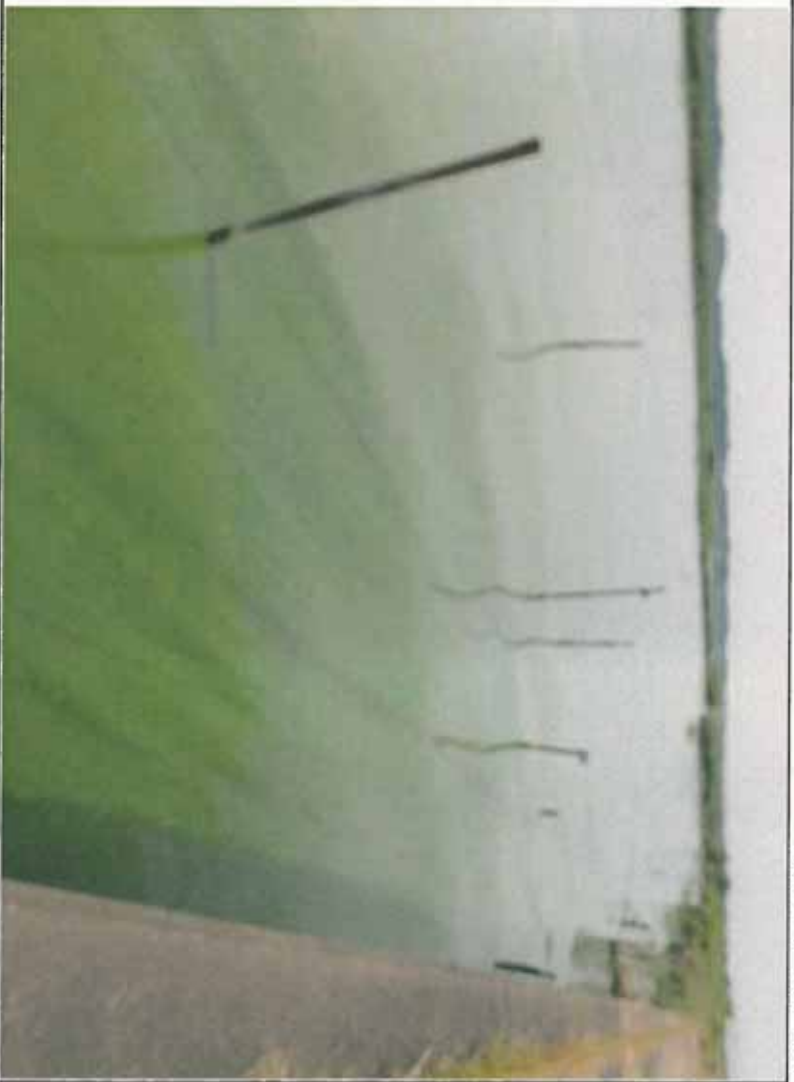
西浦左岸33.75km

レベル3~4 におい有り

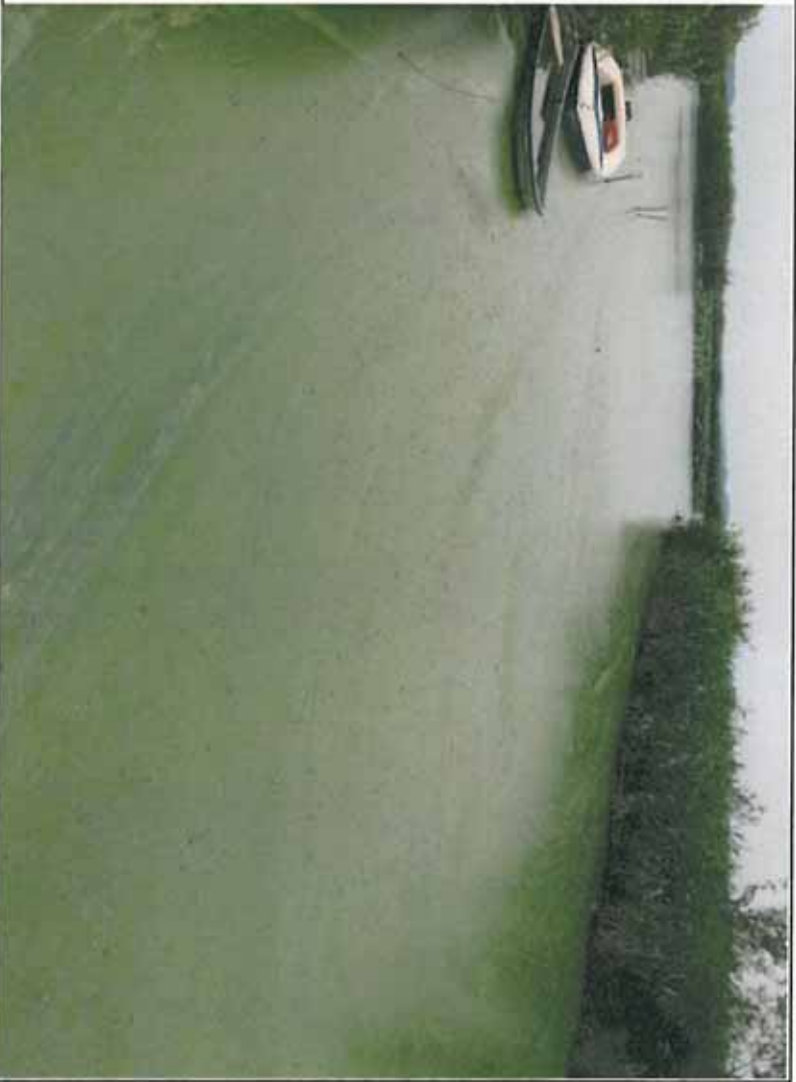
西浦左岸33.75km

レベル4 におい有り 管内で一番ひどい所

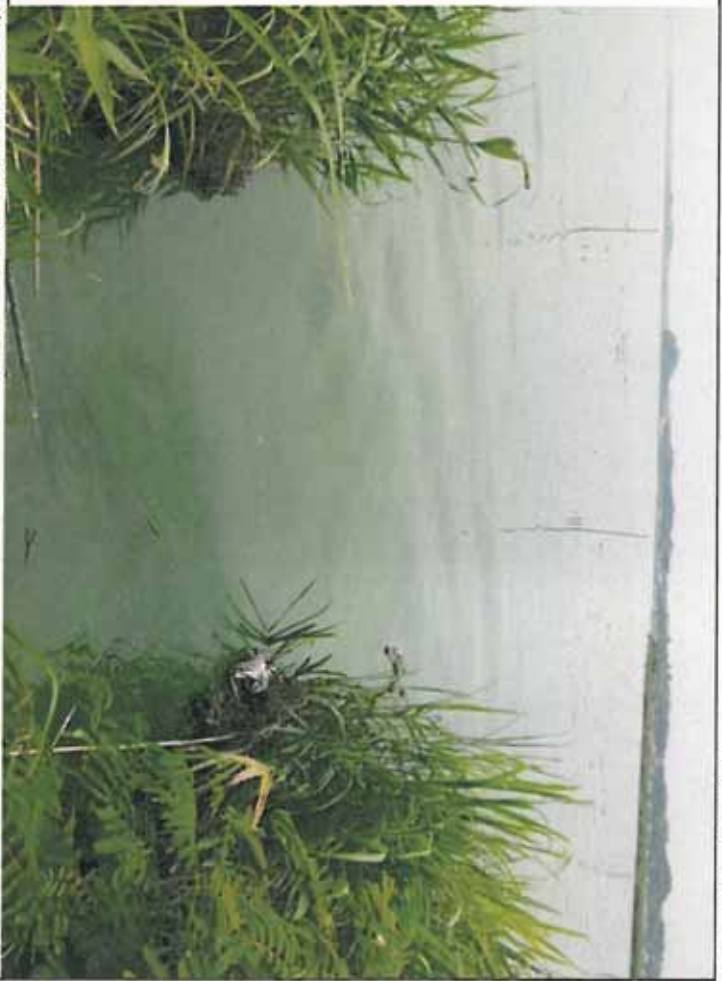
西浦左岸34. 25K付近レベル3~4無臭

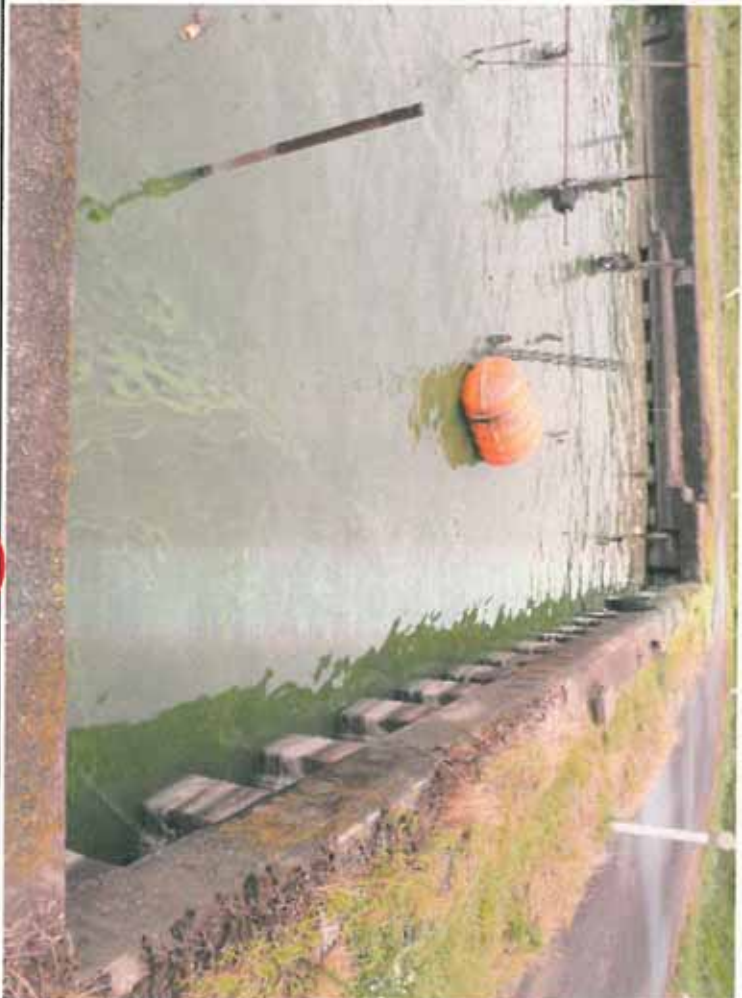
北浦右岸 8. 25km

レベル3 無臭におい有り

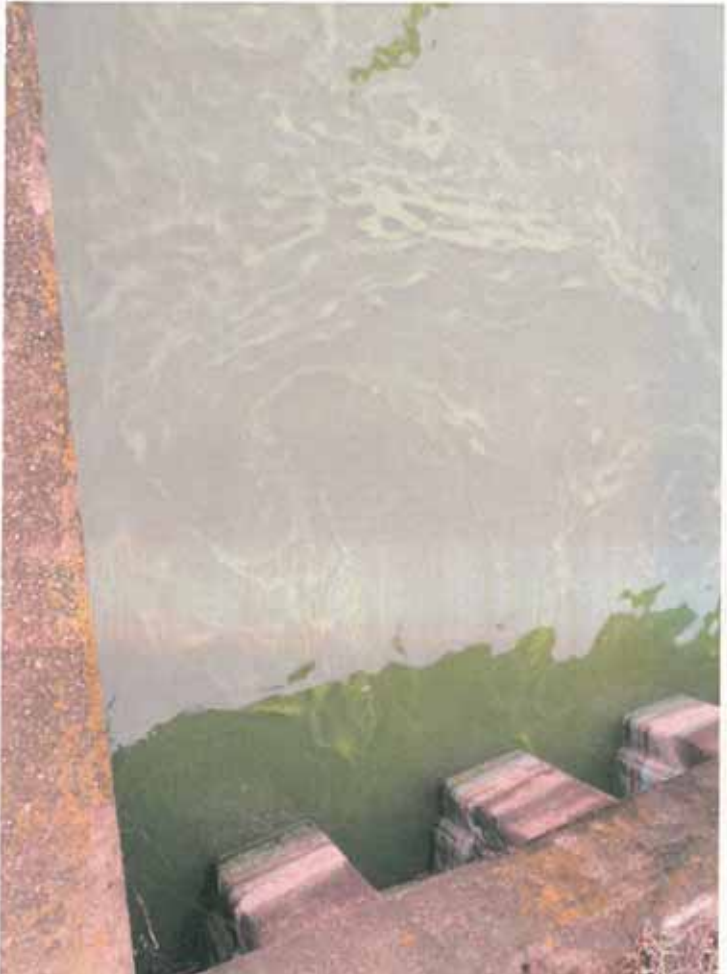
北浦右岸 8. 25km

レベル3 無臭におい有り

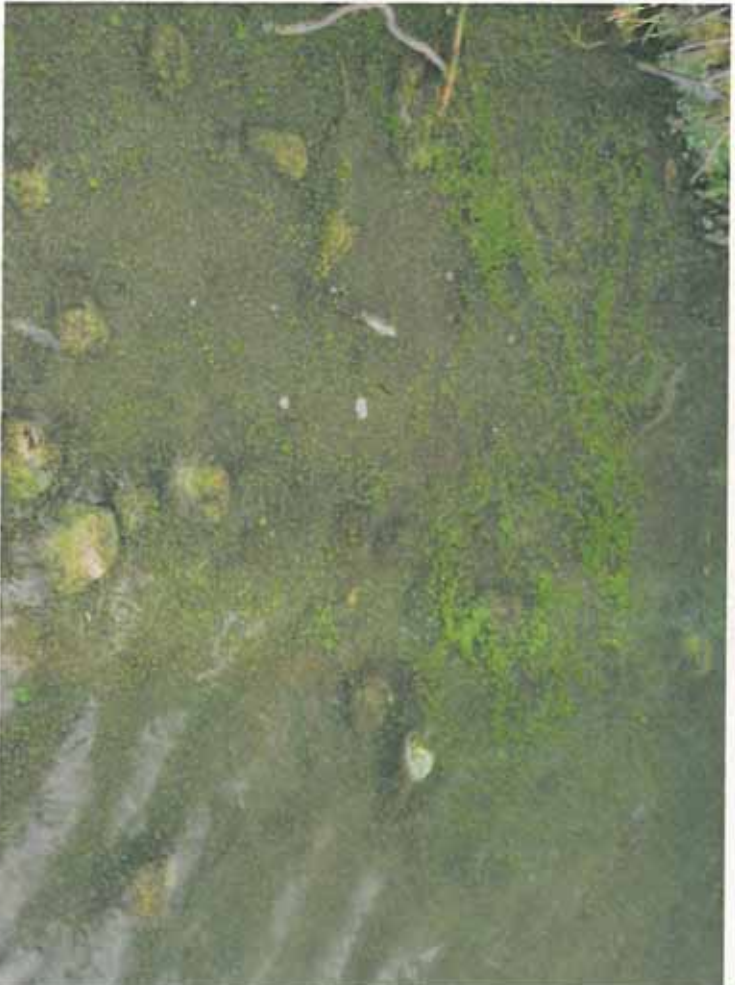
北浦右岸 7. 25k-100m レベル3 無臭・におい有り

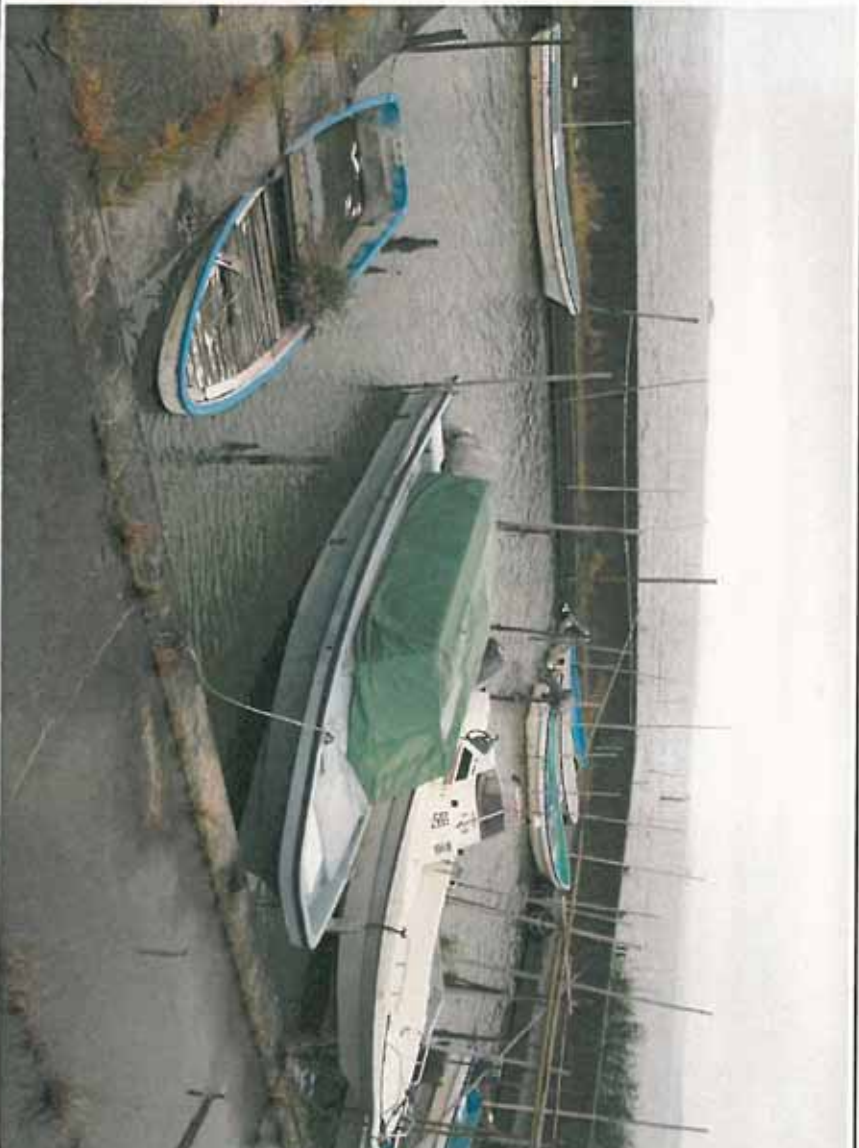
西浦右岸46.5km+70m(大岩田舟溜り) レベル3～4
