## 様式

土浦出張所

# 西浦アオコ発生・対策状況日誌

平成 24 年 10 月 15 日 (月)

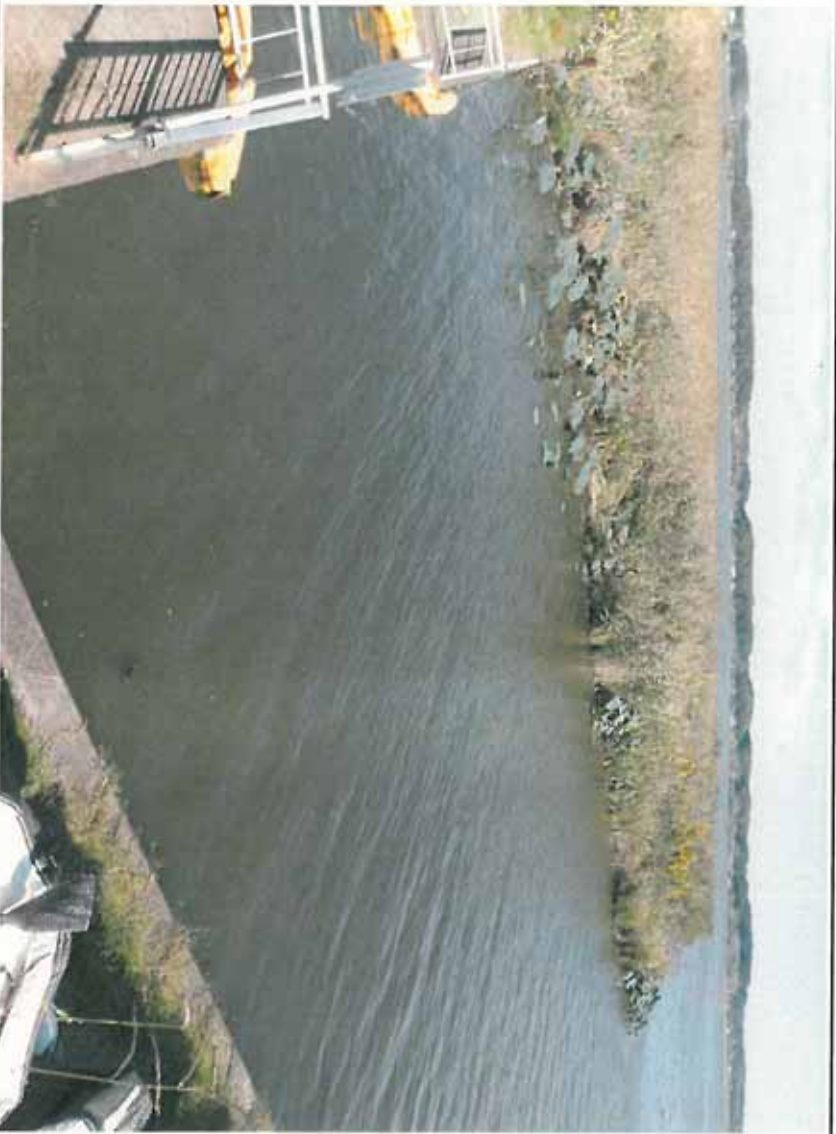
西浦中岸36.50km-70m アオコ無し

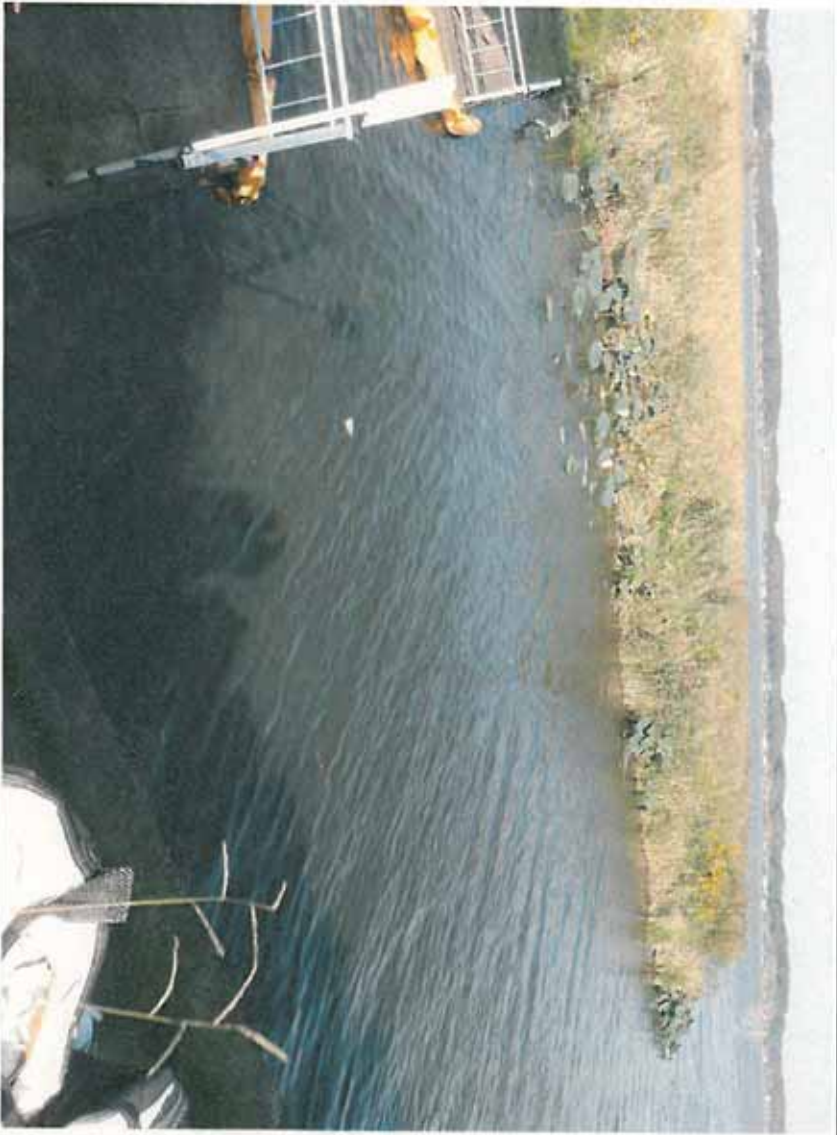
西浦中岸36.50km-70m アオコ無し

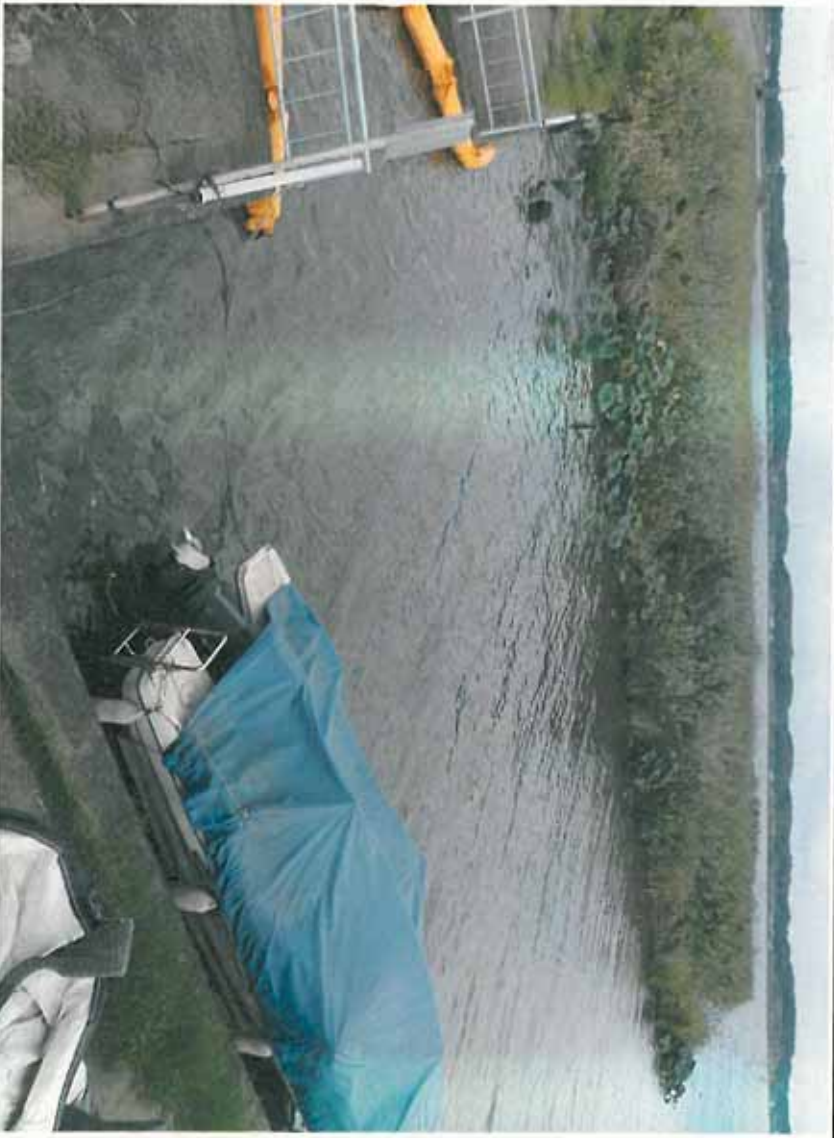
西浦中岸36.50km-70m アオコ無し

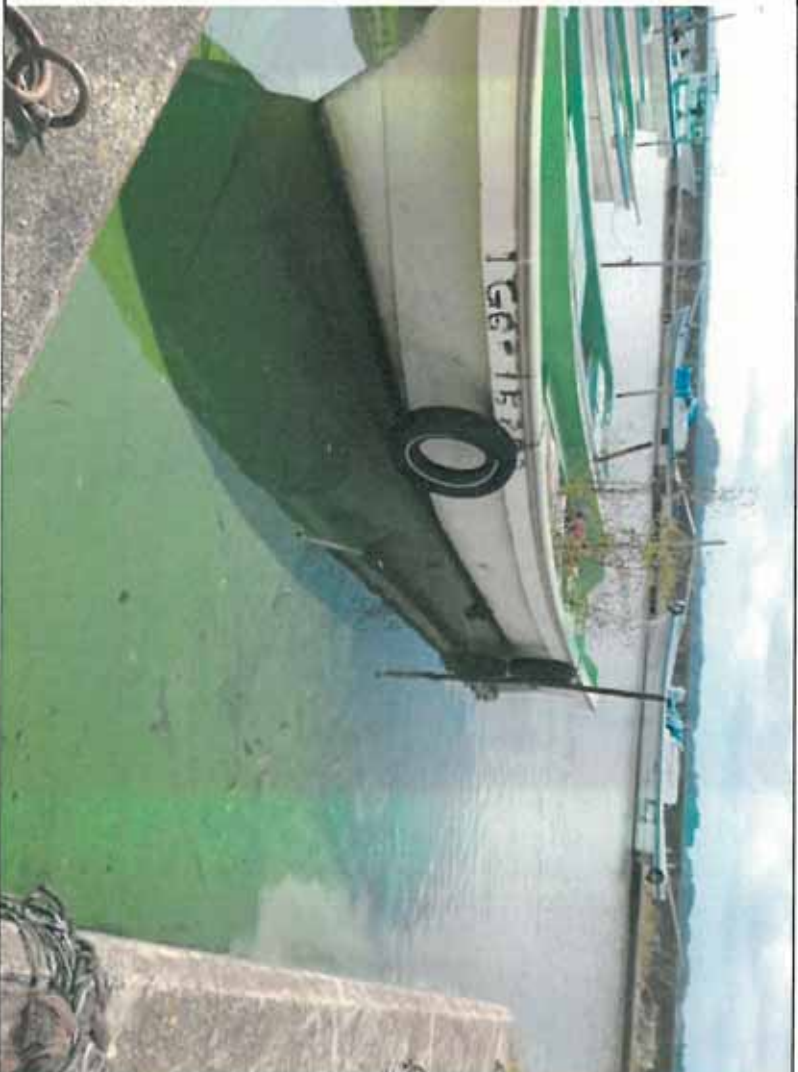
西浦左岸32.5km下高崎舟溜り レベル4無臭

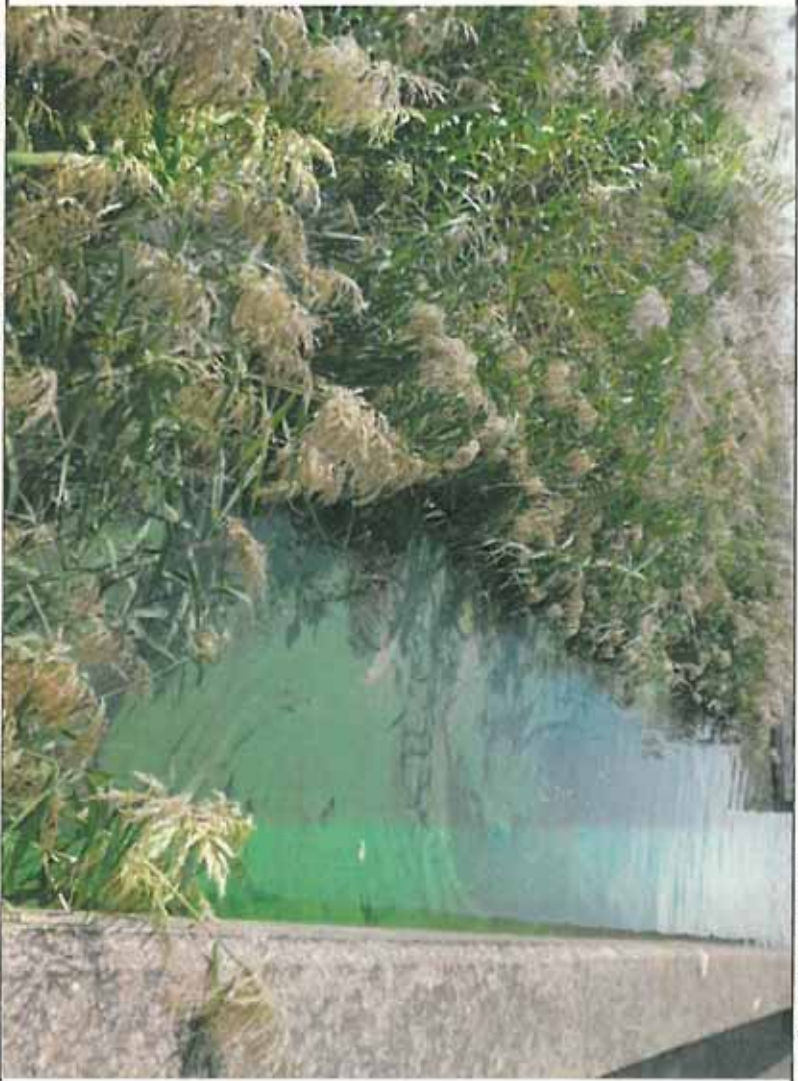
西浦左岸32.5km-40県植生帯

レベル4無臭

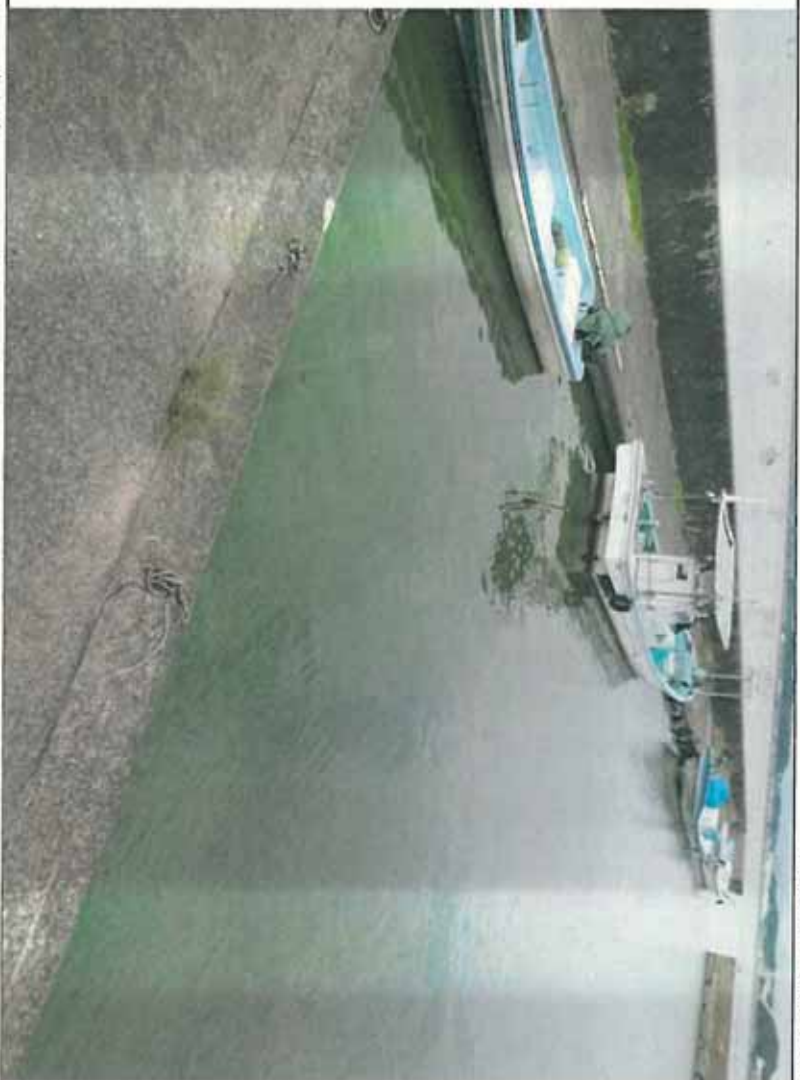
西浦左岸32.5km下高崎舟溜り レベル3 無臭

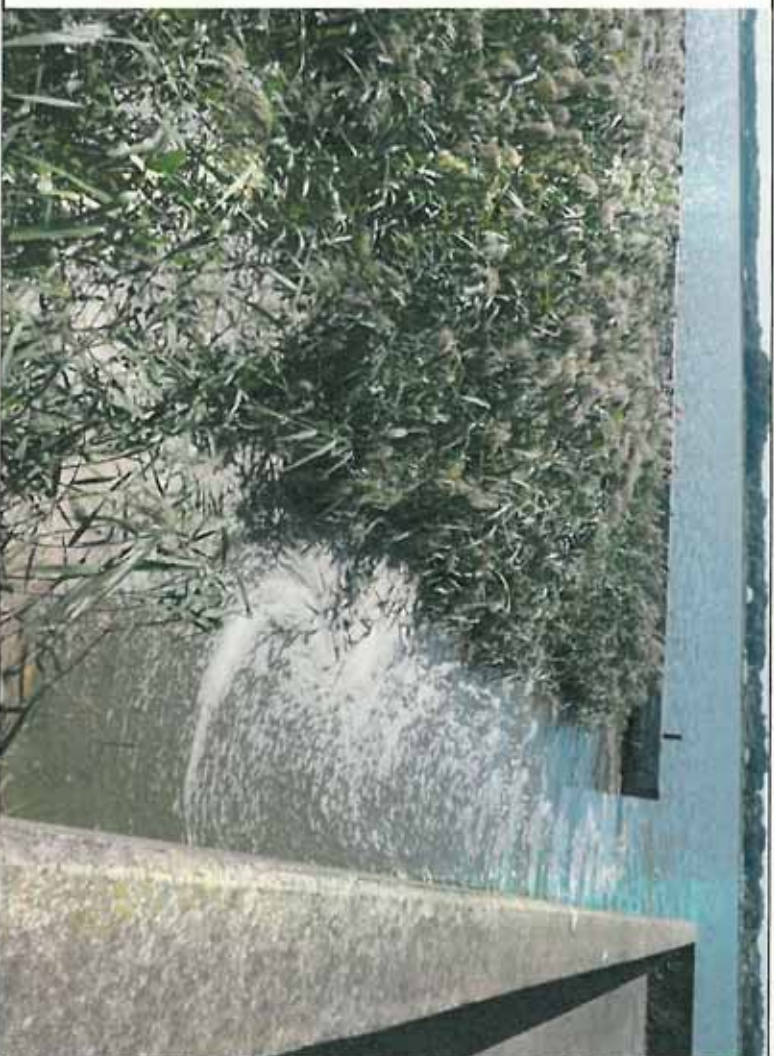
西浦左岸32.5km-40県植生帯

レベル2以下無臭

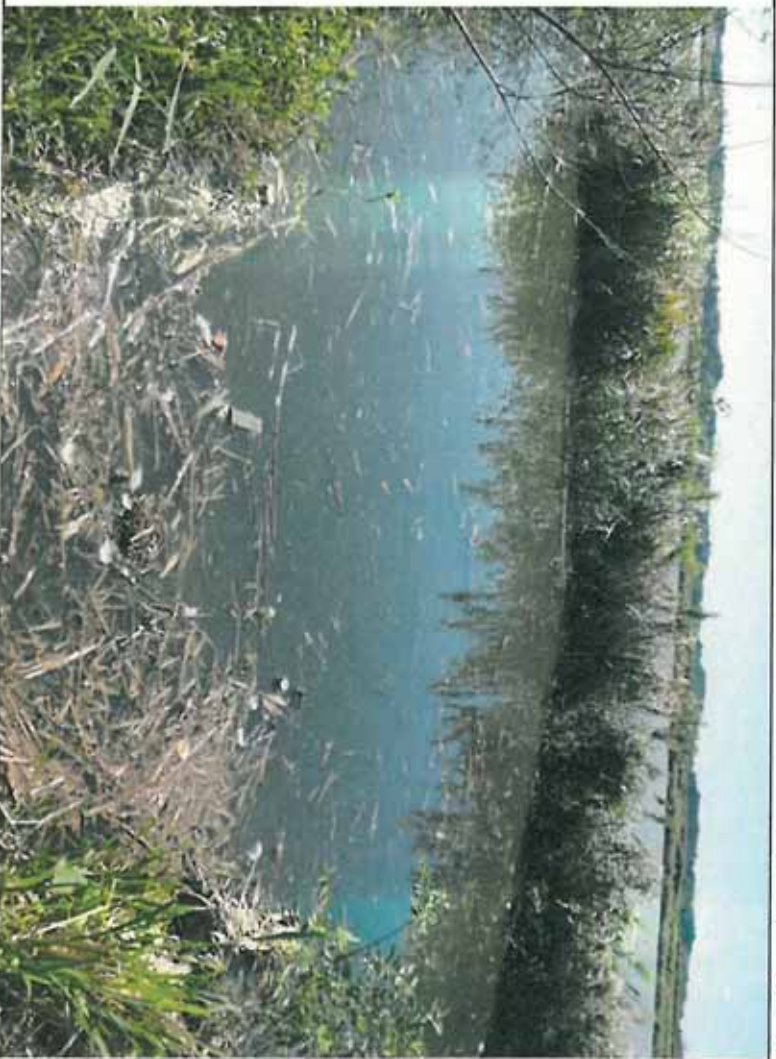
西浦左岸34.25km+100浄化施設

レベル2以下無臭
