千葉用水におけるカワヒバリガイ の生息状況とその対応について

平成31年2月22日

(独)水資源機構 千葉用水総合管理所

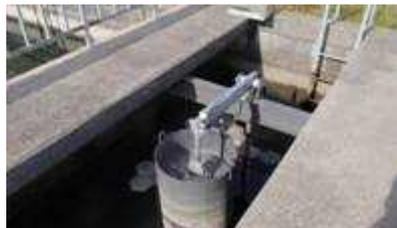
ファームポンドディスクバルブ(H24.8.15)

【状況】 ディスクバルブに貝殻が挟まり遮断不能

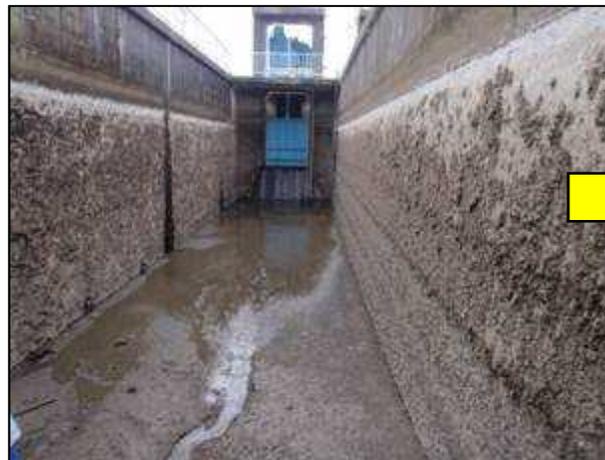
除去作業

作業前
