# 関東地方整備局管内の 工事事故の現状と対策について

令和元年11月6日

関東地方整備局 企画部 技術調査課

## 4. 事故事例と防止のポイント

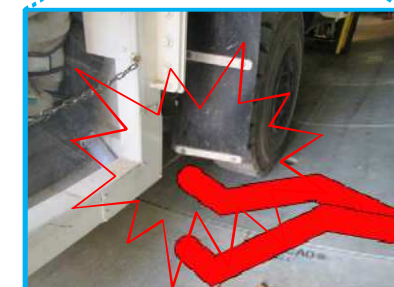
タイヤに挟まれ負傷

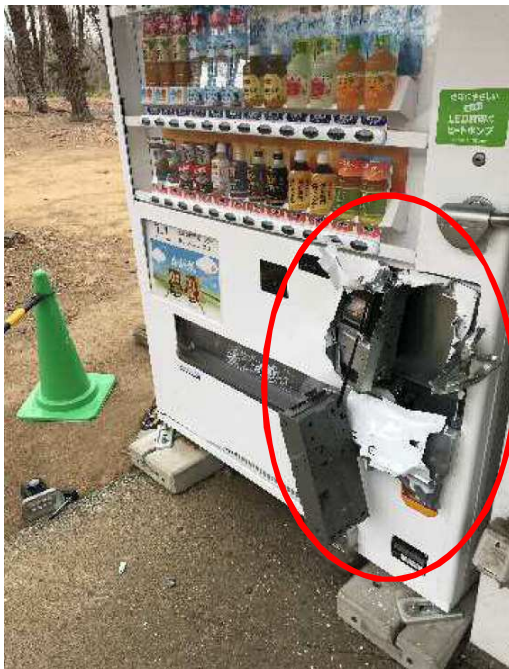
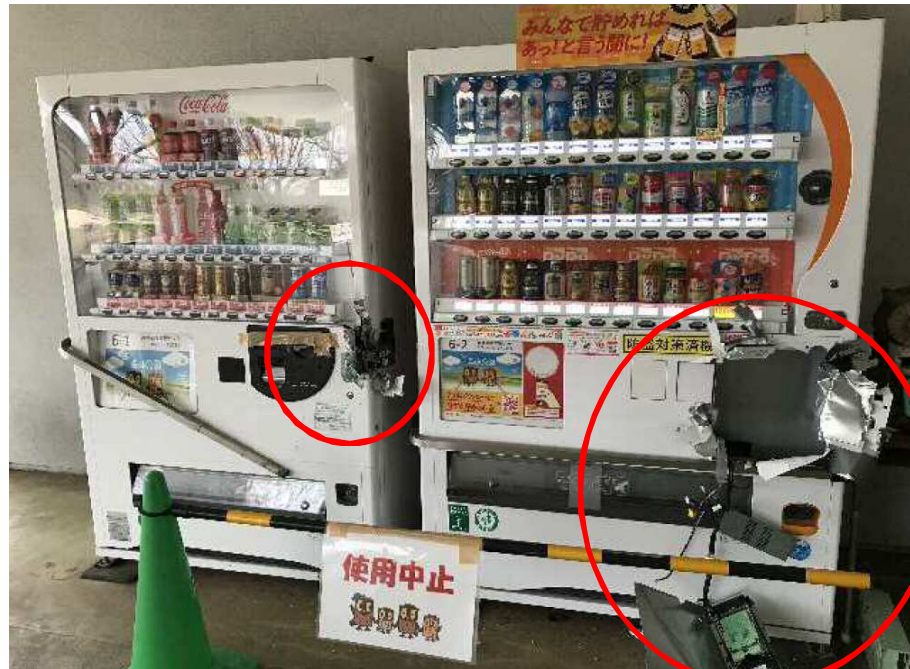
公園内に設置されている自動販売機が破壊され、現金が盗難される。

- ・犯人の侵入・退去経路は不明。
- ・監視カメラの記録映像も確認できなかった。

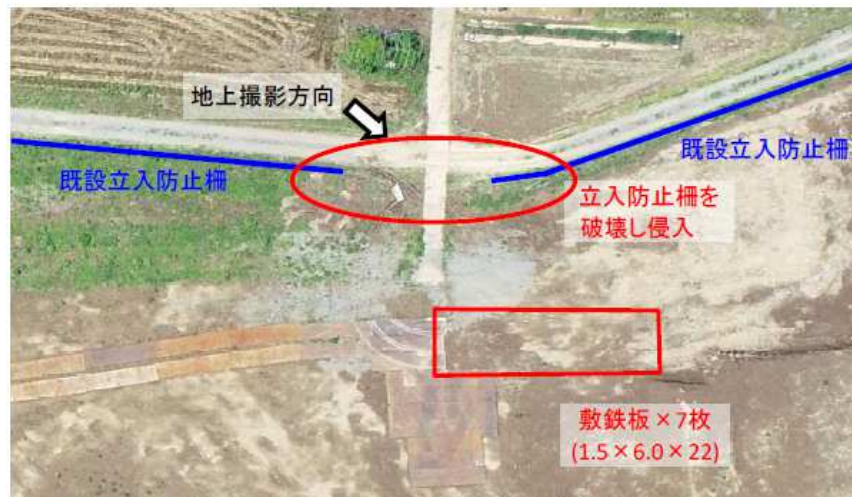
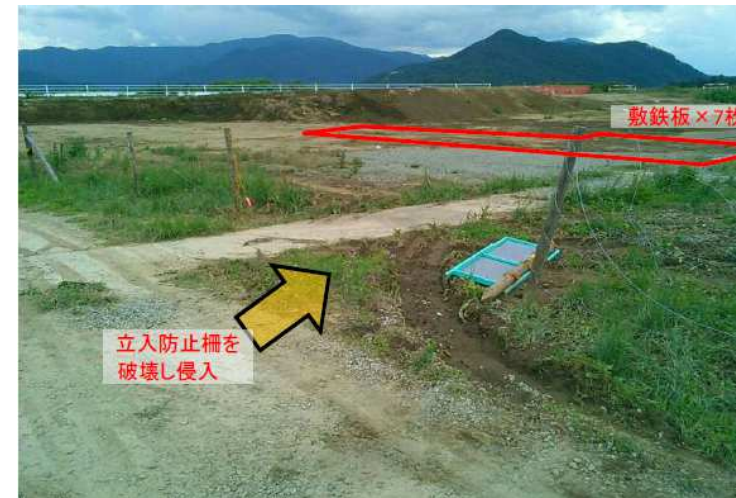
被害状況：敷鉄板 7枚

バイパス予定地内の残土置き場にて、工事用運搬路の敷鉄板が盗難にあった。

- ・予定地内は立入防止柵で囲われていたが一部が破壊され、予定地内に侵入したと見られる。

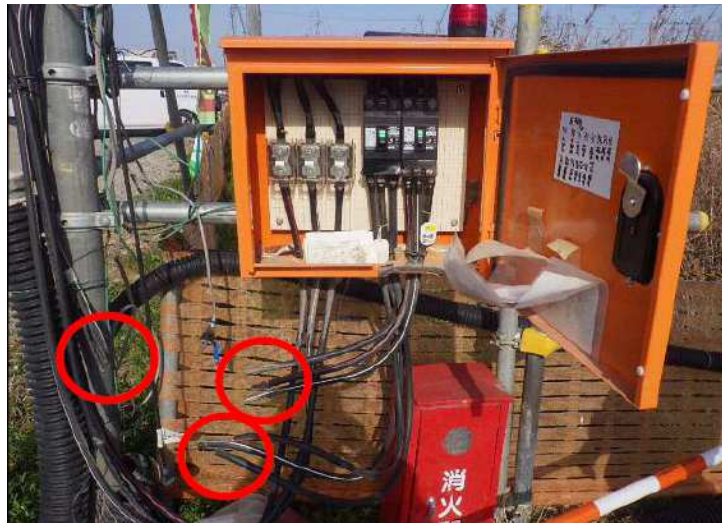
被害状況：電源ケーブル 約170m、赤色灯 1個

現場内の電源ケーブルが盗難にあった。

- ・分電盤のダイヤル鍵が壊され、中の電源ケーブルが盗まれた。
- ・埋設部分は露出部分から埋設されたエフレックス管を持ち上げ、電源ケーブルが引き抜かれていた。

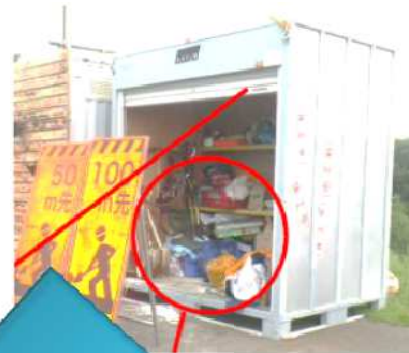
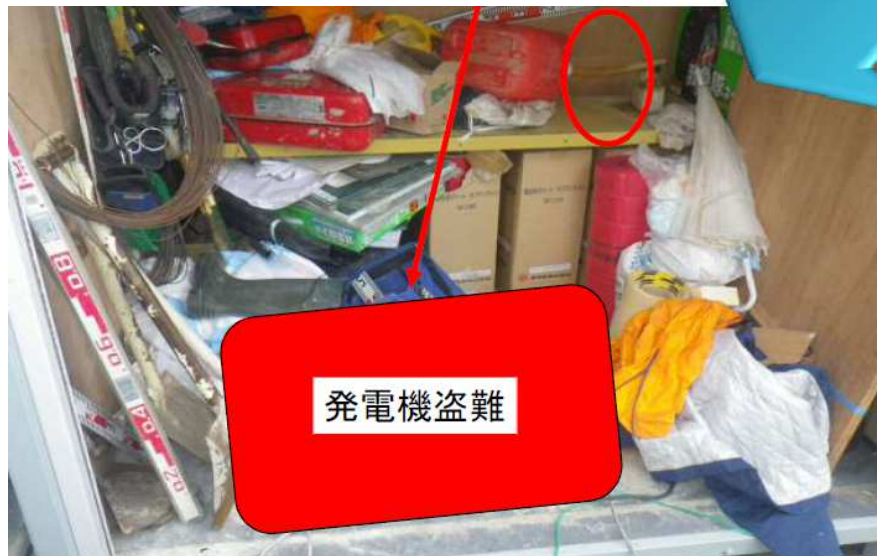
(倉庫)

発電機盗難

### 現場内倉庫から発電機が盗難

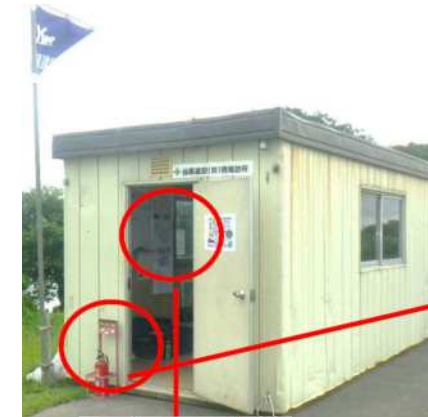
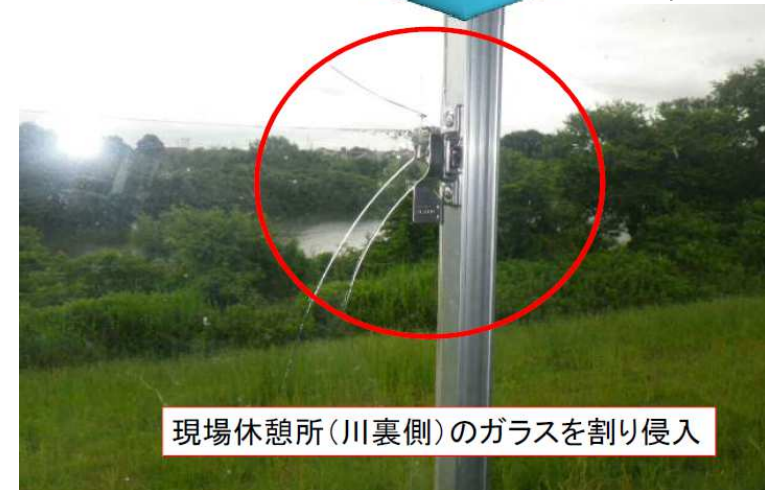
(現場休憩所)

現場休憩所(川裏側)のガラスを割り侵入

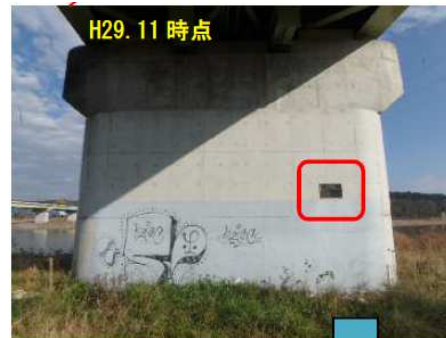
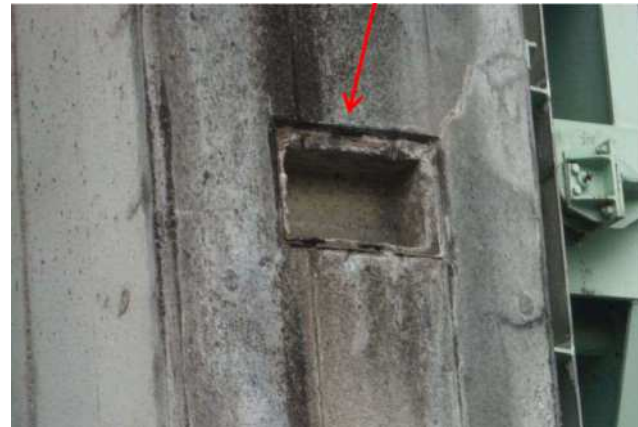
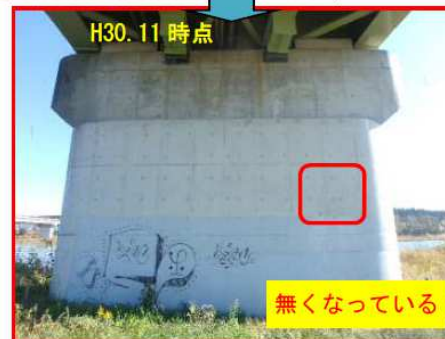
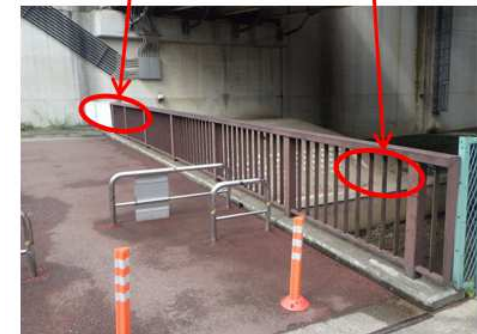
被害状況：銘板

橋梁や樋管等の銘板の盗難が多数発生、警察へ被害届けを提出。
