# 第2回 荒川水系越辺川・都幾川 堤防調査委員会

関東地方整備局

令和元年11月17日（日）

## 3. 越辺川右岸0.0kの被災メカニズムの分析

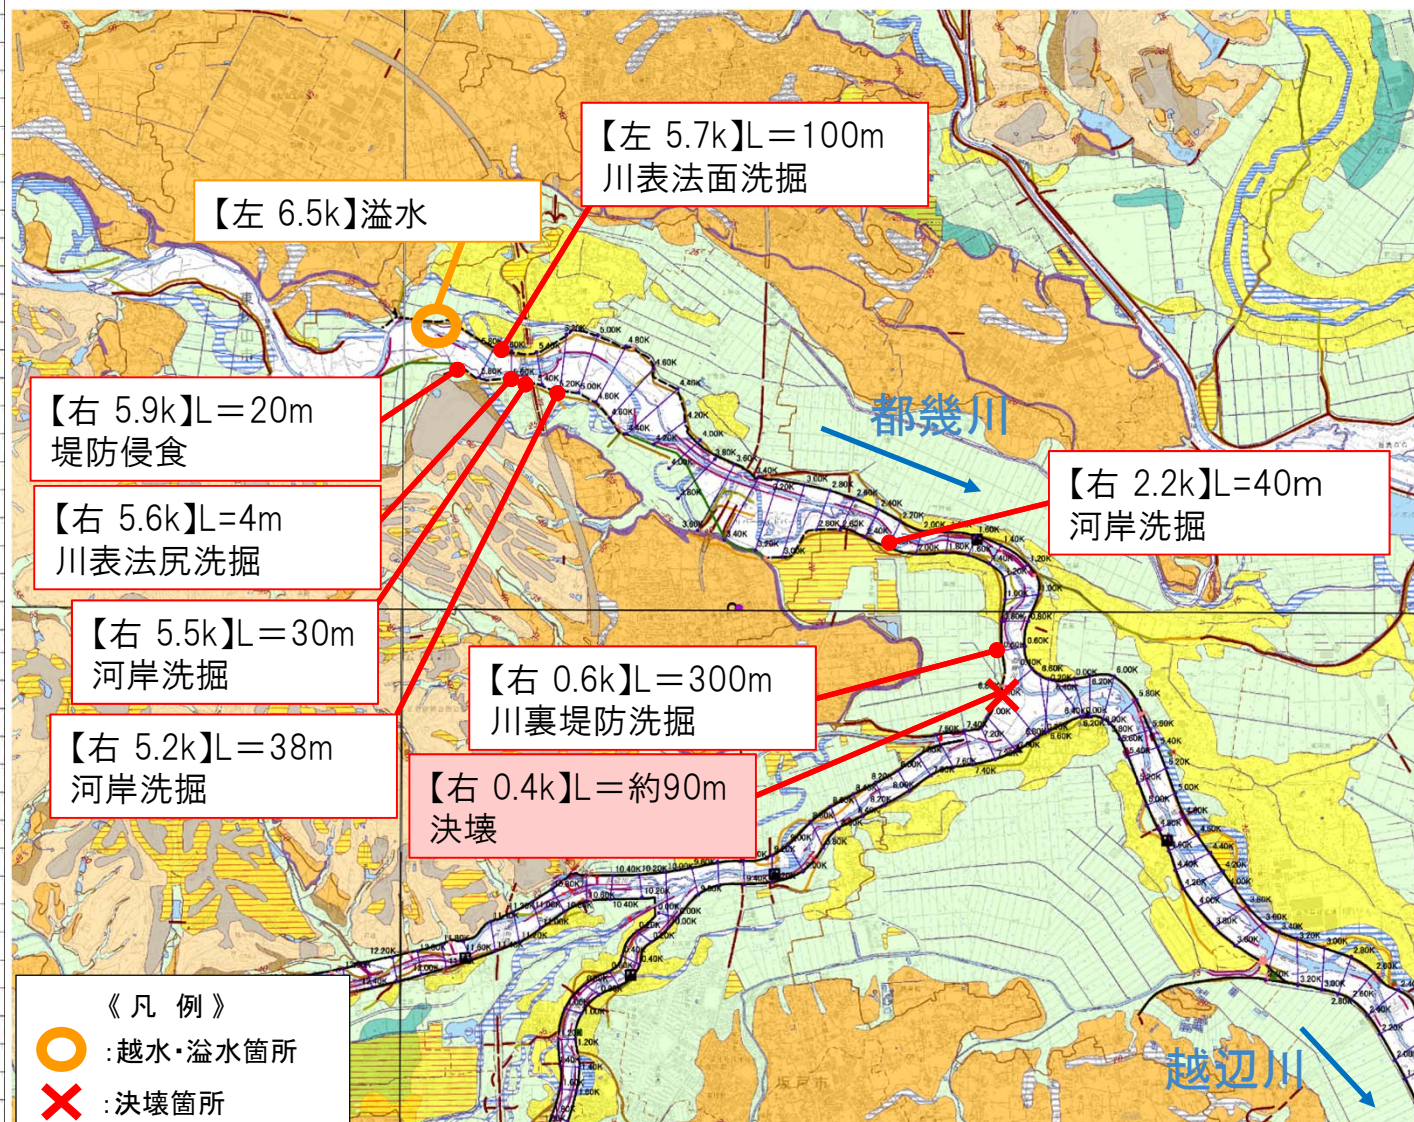
◆ 決壊箇所の治水地形分類は、都幾川右岸0.4kは氾濫平野に分類される。

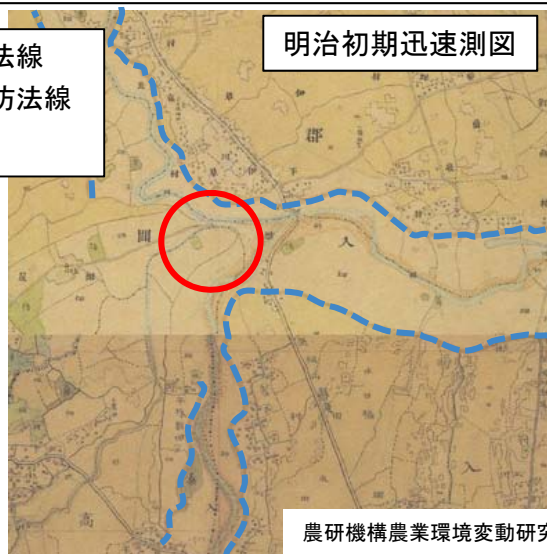
◆ 決壊箇所付近堤防は昭和30年代に築堤されている。

昭和31年の地形図では堤防が確認できないが、  
昭和39年の空中写真では堤防が確認できる

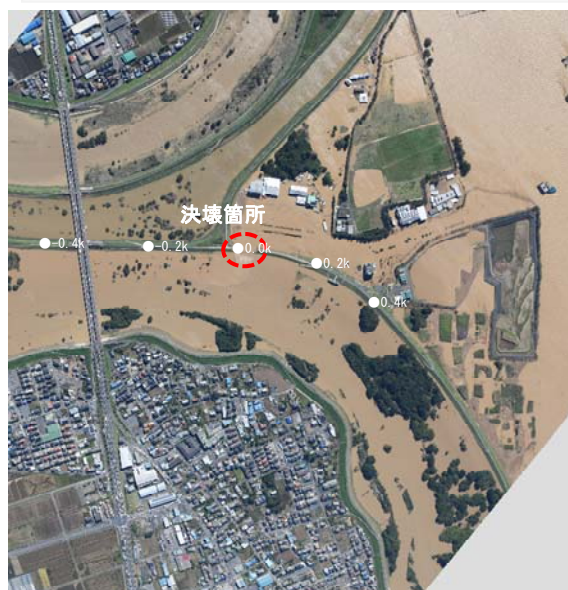
氾濫流の様子 (10/13撮影)

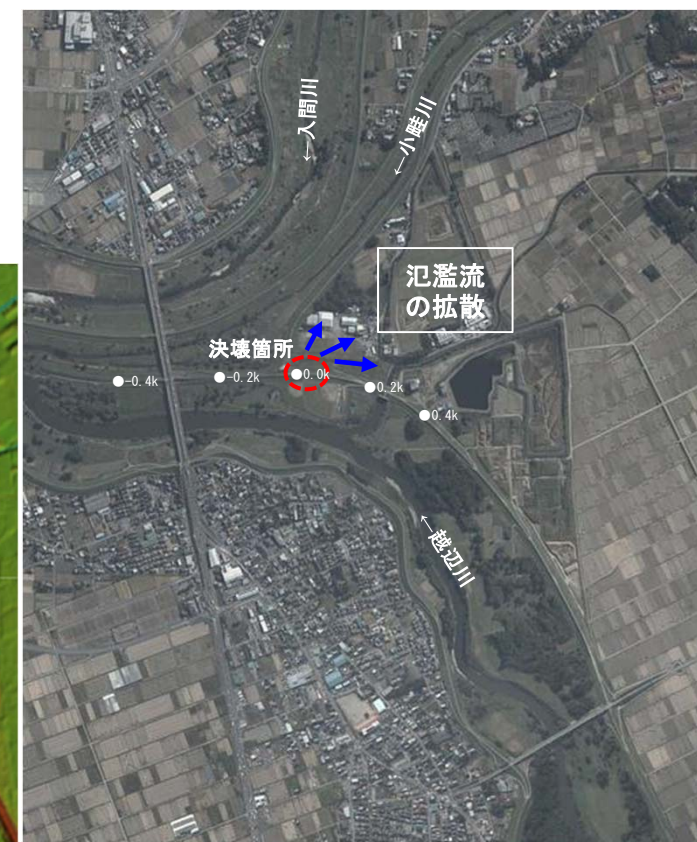
氾濫流の推定

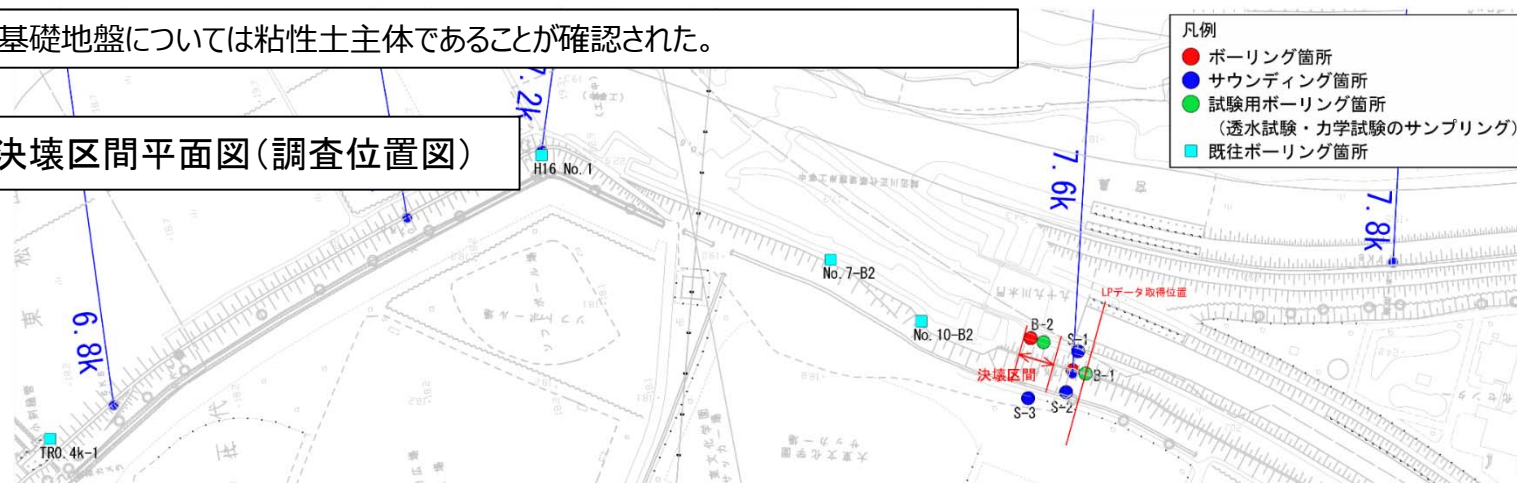
決壊区間平面図(調査位置図)

◆ 基礎地盤については粘性土主体であることが確認された。

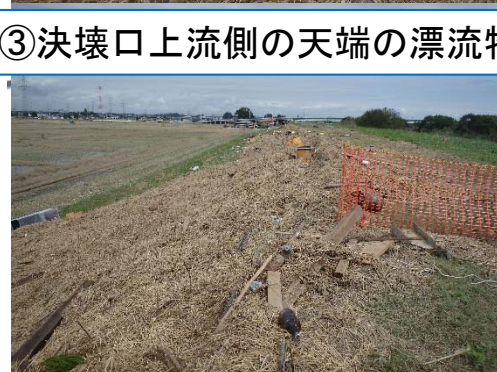
- ◆ 決壊箇所上流側に川裏堤防洗掘 (①) と下流側に川裏部の侵食が見られる。(②)
- ◆ 決壊箇所上流の天端に漂流物 (流木等) が見られる。(③)
- ◆ 倒木が堤内地側に倒れている。(④⑤)

③決壊口上流側の天端の漂流物

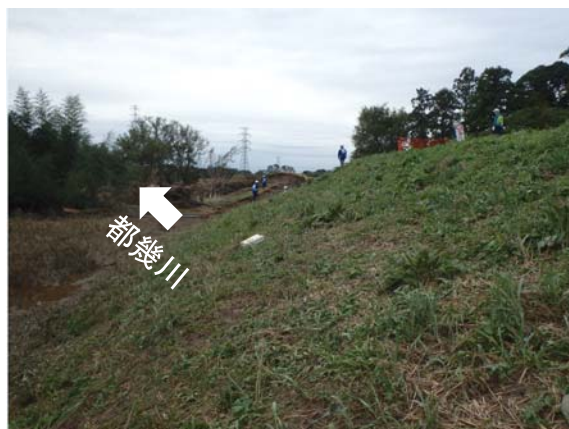
- ◆ 決壊箇所は、都幾川と越辺川の合流点付近で、都幾川の緩い湾曲部外岸にあたる。
- ◆ 決壊区間の上下流とも川表法面の侵食の痕跡は確認できない。(写真①、②)
- ◆ 高水敷上の侵食の痕跡は確認できない。(写真③)

↓①堤防川表法面状況(決壊区間上流より、R1/10/16撮影)

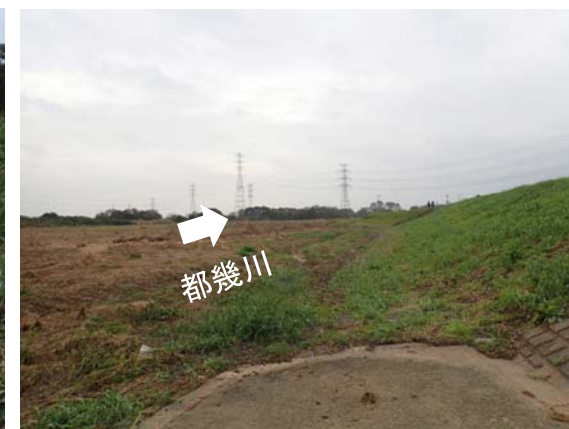
②堤防川表法面状況(決壊区間下流より、R1/10/17撮影)↑
