第2回 那珂川・久慈川堤防調査委員会

関東地方整備局

令和元年11月17日（日）

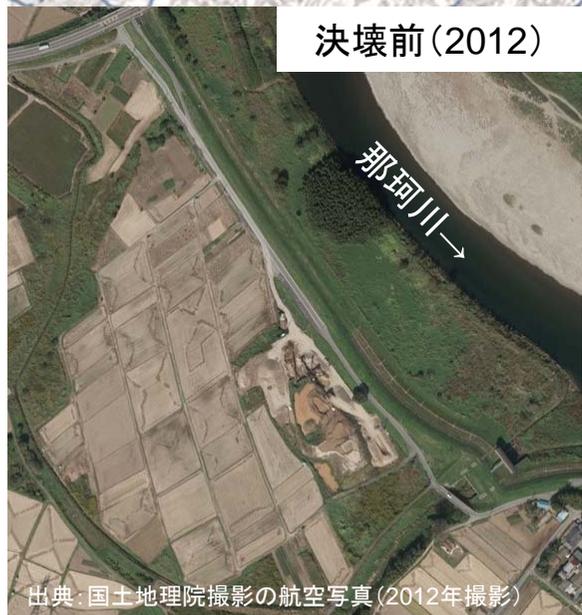
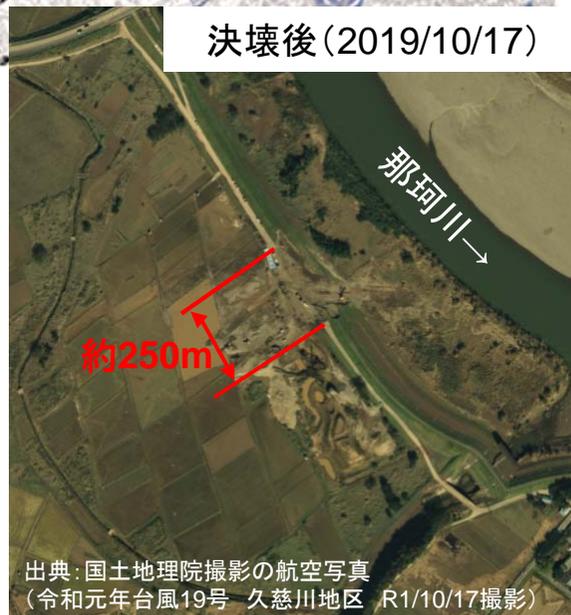
◆ 決壊箇所は約250mにわたって決壊している。

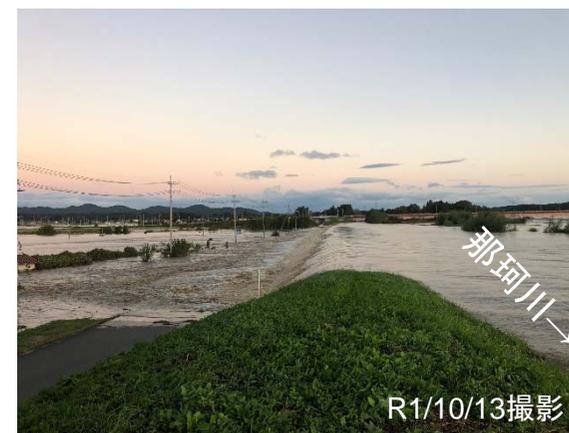
越水状況

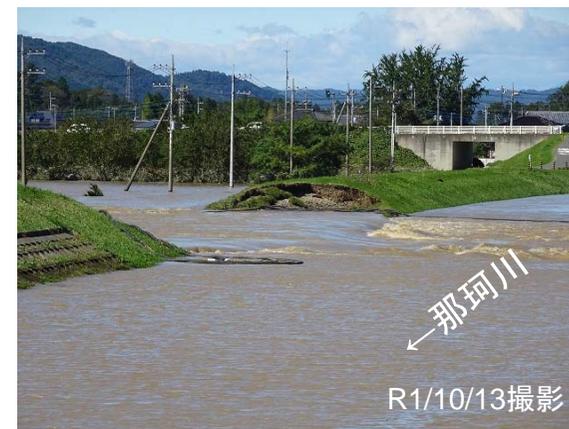
決壊後の状況

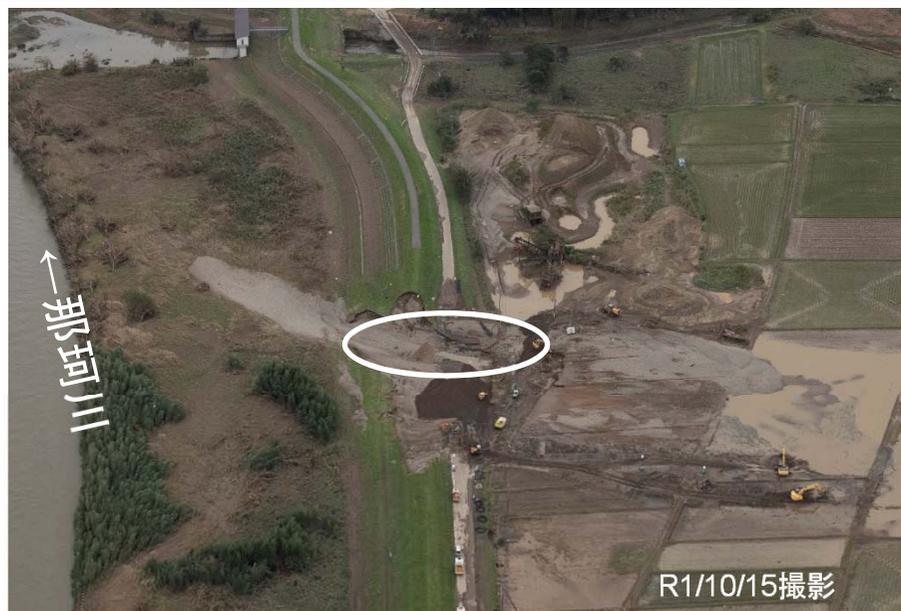
- ◆ 決壊区間の天端直下で、落堀が形成されている。
- ◆ 落堀の深さは川表法面直下で最大約2.3m。

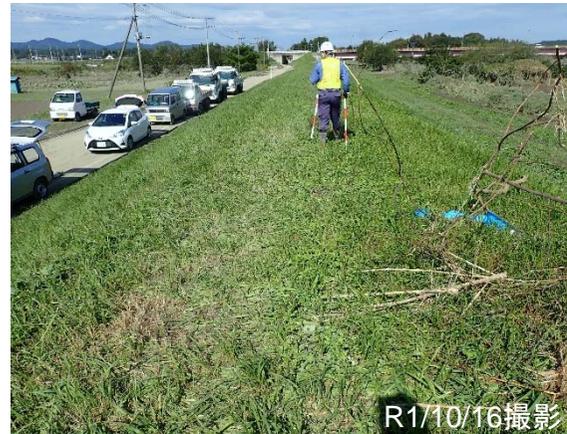
- ◆ 堤防天端に越水による漂流物が残存している (①)
- ◆ 決壊前に、川表側から川裏側へ越水が確認されている (②)

①天端に漂流物が残存している。

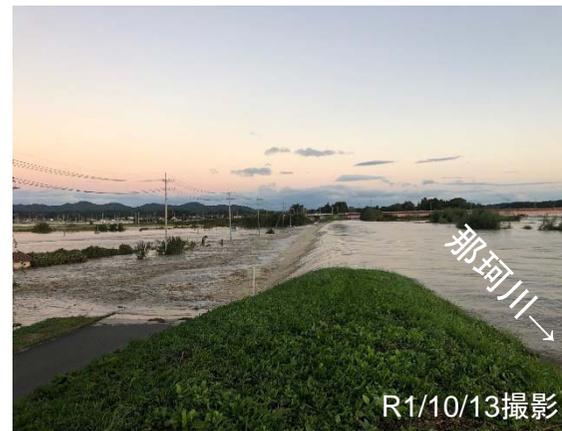
②越水状況

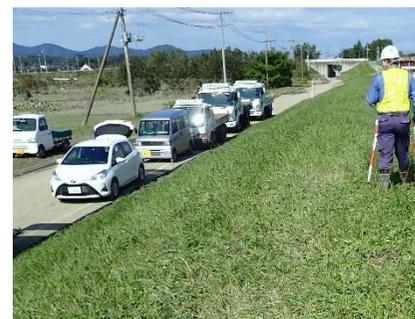
①堤防川裏法尻状況
(決壊区間上流より)
(R1/10/16撮影)

◆ 決壊区間の上下流の川裏および決壊区間内残存部法尻付近は、噴砂や漏水痕は確認できない。

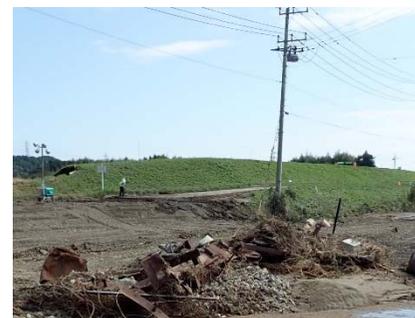
②堤防川裏法尻状況
(決壊区間下流より)
(R1/10/16撮影)

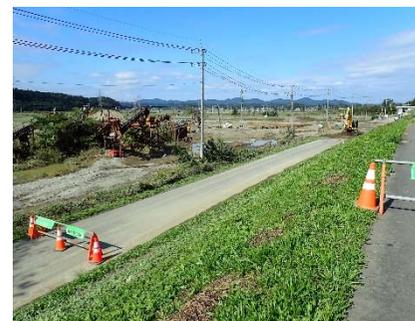
③堤防川裏法尻状況
(決壊区間下流より)
(R1/10/16撮影)

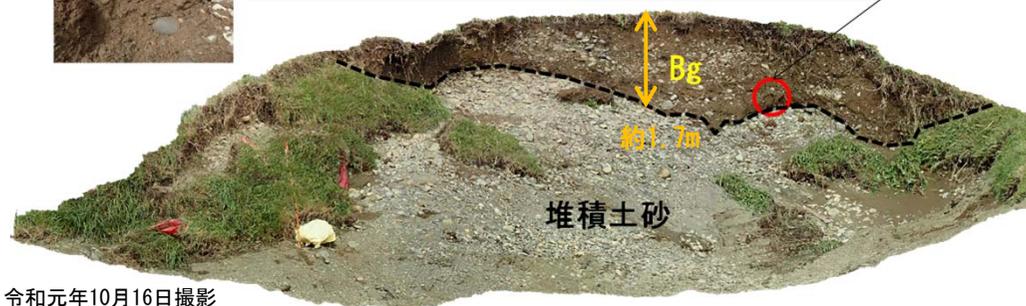
決壊区間上流端部－観察結果

◆ 堤体は礫質土で構成され、砂は細砂～中砂を主体。

土質：細粒分混り砂質礫
色調：褐灰
層相：砂は細砂～中砂で細粒部を含む。φ100mm以下の垂円礫を多く混入。

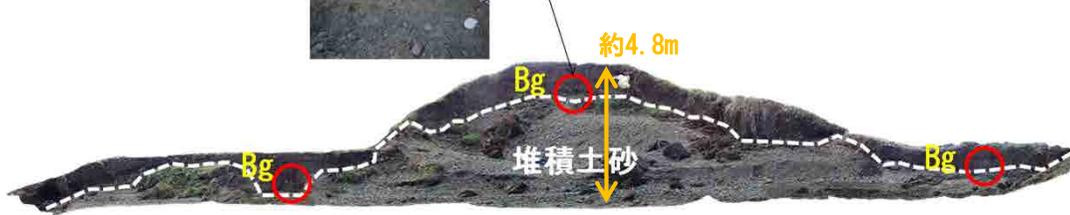
決壊区間下流端部－観察結果

土質：細粒分混り砂質礫～粒径幅の広い砂質礫
色調：暗褐灰
層相：砂は細砂～中砂で、上流側より礫の混入量は多い。

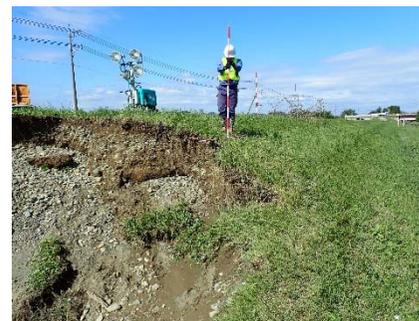
- ◆ 決壊区間の上下流とも川表法面の侵食の痕跡は確認できない(①~③)。
- ◆ 高水敷上の侵食の痕跡は確認できない(航空写真)。
- ◆ 高水敷上の植生は倒伏しているが、流失していない(航空写真)。

①堤防川表法面状況
(決壊区間上流より)
(R1/10/16撮影)

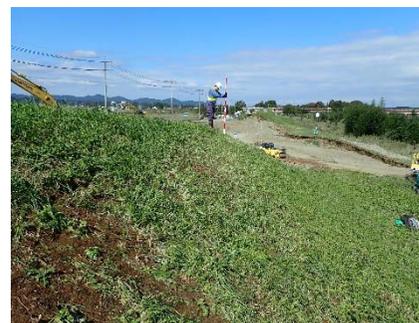
②堤防川表法面状況
(決壊区間下流より)
(R1/10/16撮影)

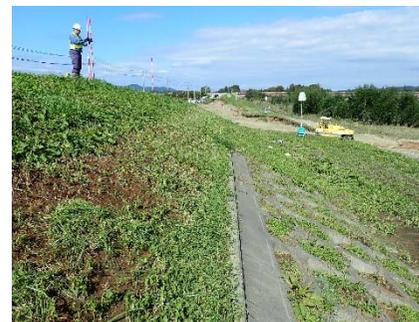
③堤防川表法面状況
(決壊区間下流より)
(R1/10/16撮影)

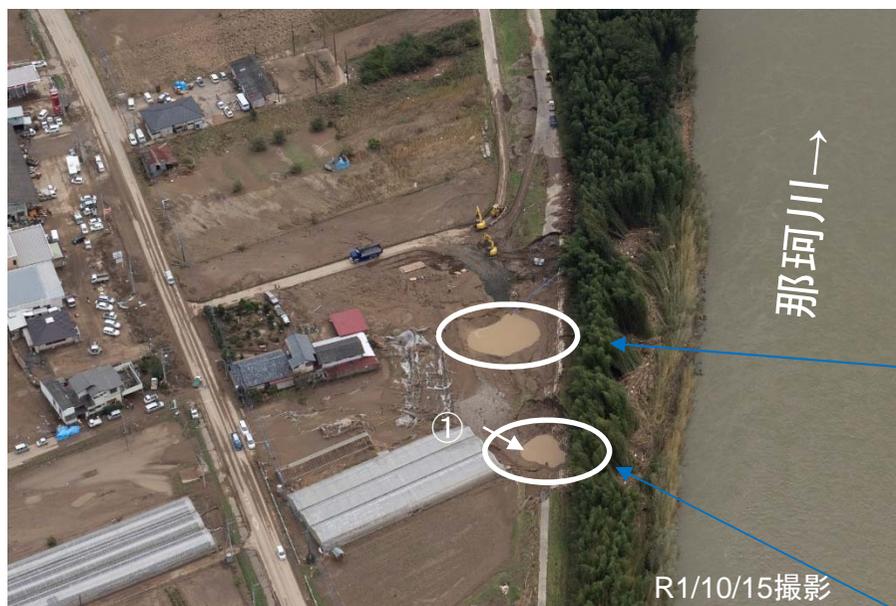
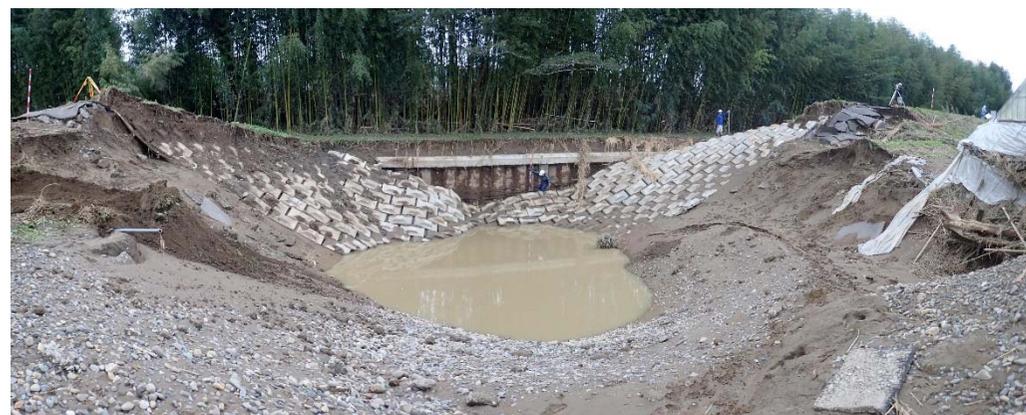
- ◆ 決壊区間の2箇所 で 落堀 が 形成 されて いる。
- ◆ 落堀 の 深 さ は、下 流 側 は 川 裏 法 尻 付 近 で 最 大 約 3.8m、上 流 側 は 天 端 直 下 で 最 大 約 6.2m。

① 落堀 の 状況

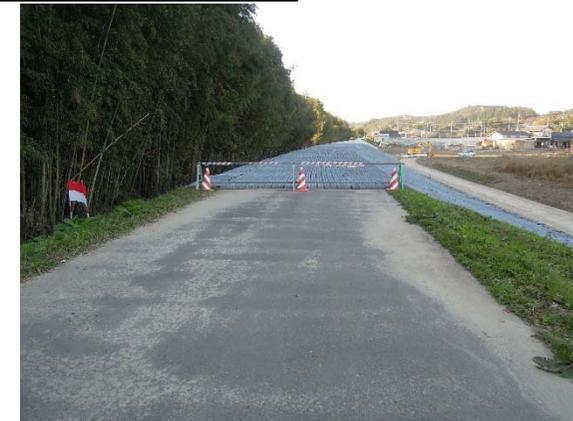
左岸40.0k付近の天端に残る痕跡(砂)

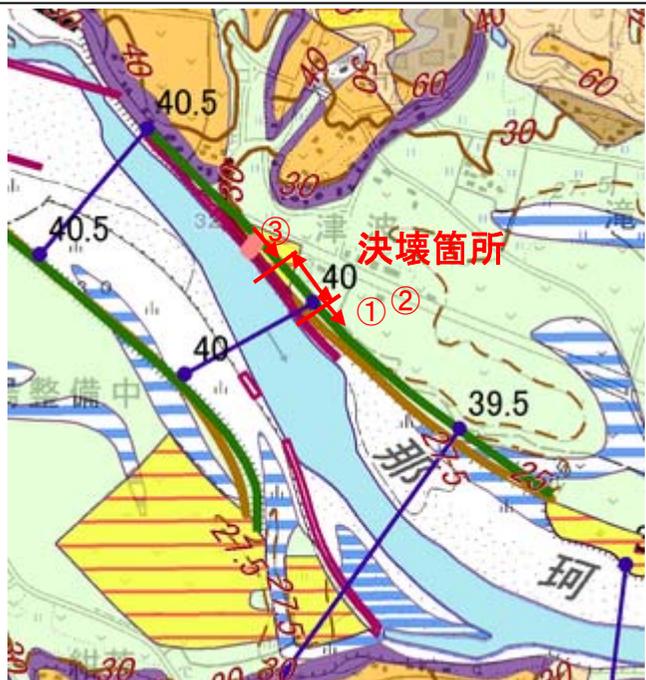
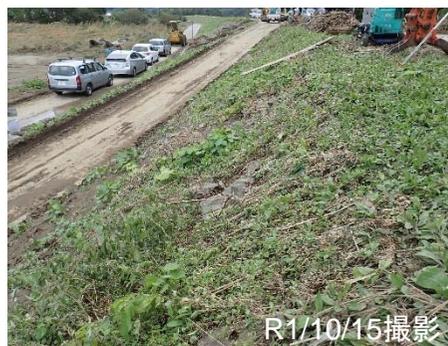
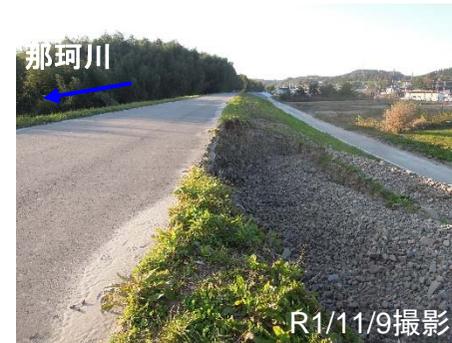
- ◆ 越水によると推定される川裏部の侵食が見られる(①)。(那珂川左岸40.0k)
- ◆ また、堤防裏法面の植生は川裏側に倒伏している(②)、天端には越水による漂流物(流木)が残存している(③)。

①川裏部が侵食されている。

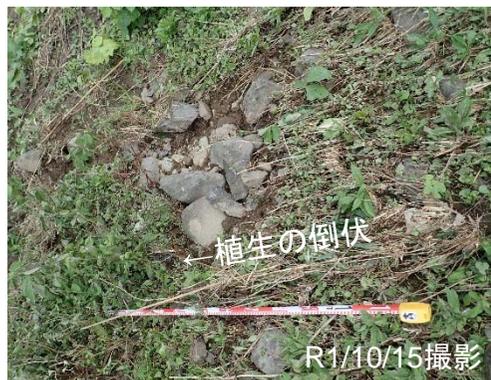
②川裏側法面植生は川裏側に倒伏している。

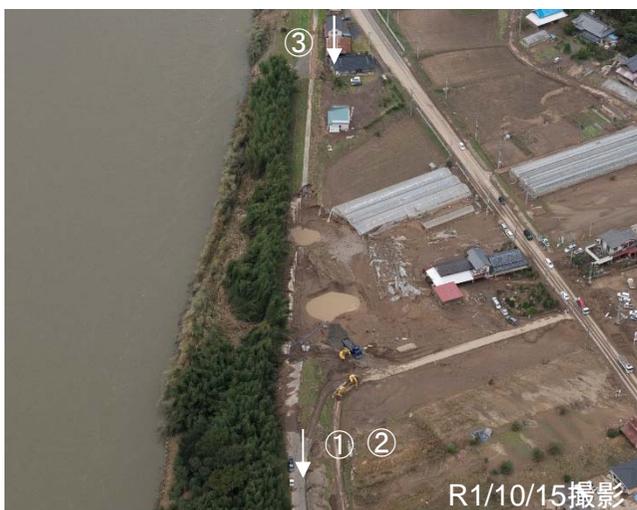
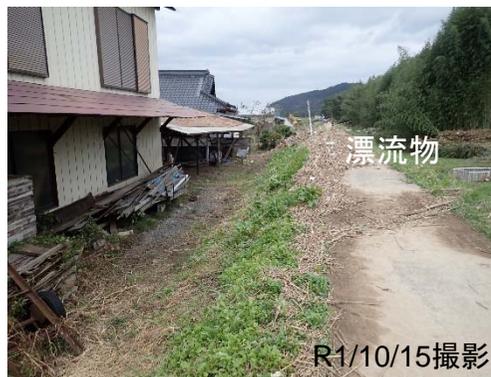
③天端に越水による漂流物(流木)が残存している。

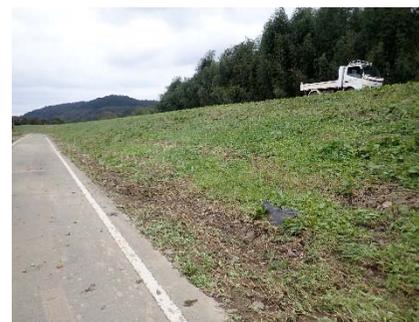
- ◆ 決壊区間の下流の川裏および決壊区間内残存部法尻付近は、噴砂や漏水痕は確認できない(①)。
- ◆ 決壊区間の上流の川裏法尻付近は、噴砂や漏水痕は確認できない(決壊区間の上流直近は河川水による砂・砂礫の堆積あり)(②③)。

①堤防川裏法尻状況
(決壊区間下流より)
(R1/10/15撮影)

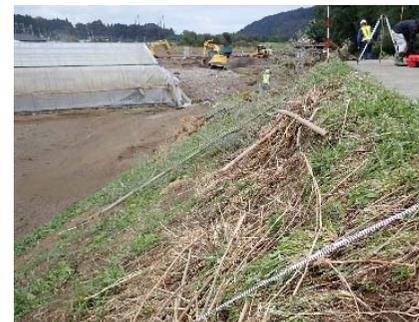
②堤防川裏法尻状況
(決壊区間上流より)
(R1/10/15撮影)

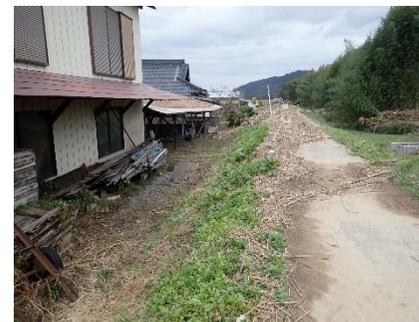
③堤防川裏法尻状況
(決壊区間上流より)
(R1/10/15撮影)

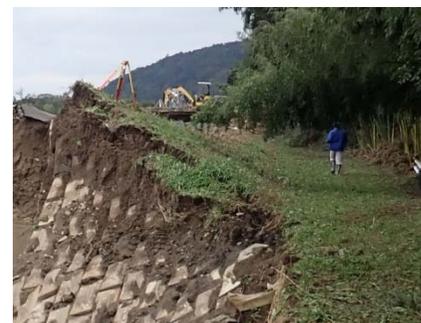
- ◆ 決壊区間の上下流とも川表に護岸ブロックが敷設されており、法面の侵食の痕跡は確認できない(①~③)。
- ◆ 高水敷上の侵食の痕跡は確認できない(航空写真)。
- ◆ 水害防備林の一部は倒伏している(航空写真)。

②堤防川表法面状況
(決壊区間残存部)
(R1/10/15撮影)

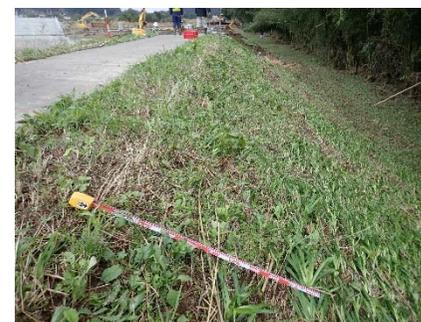
③堤防川表法面状況
(決壊区間上流より)
(R1/10/15撮影)

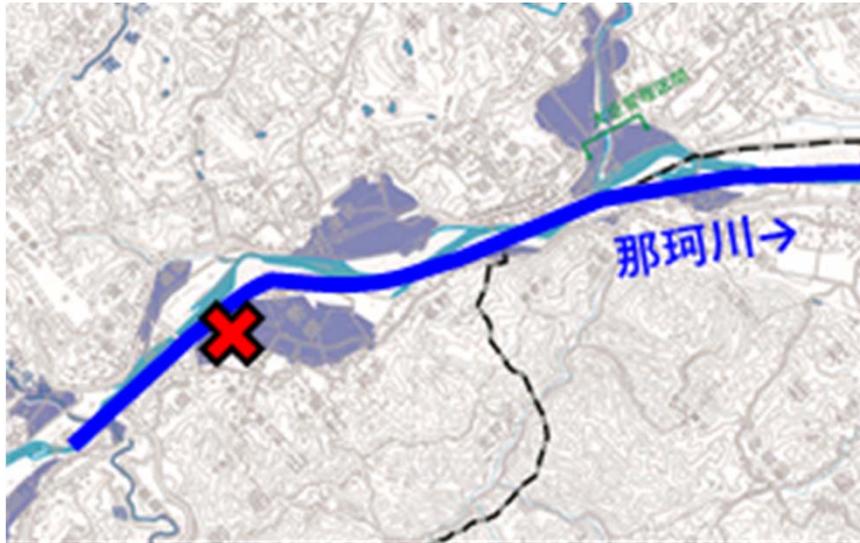
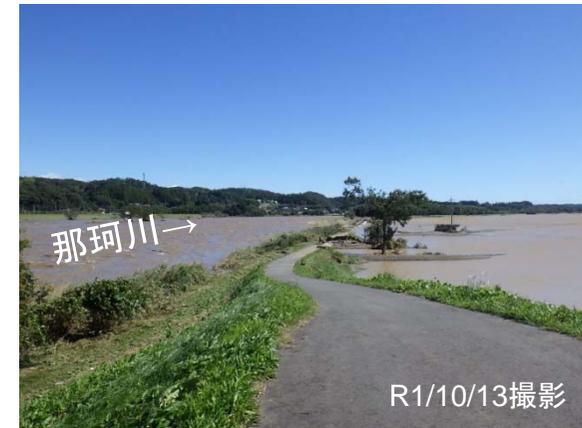
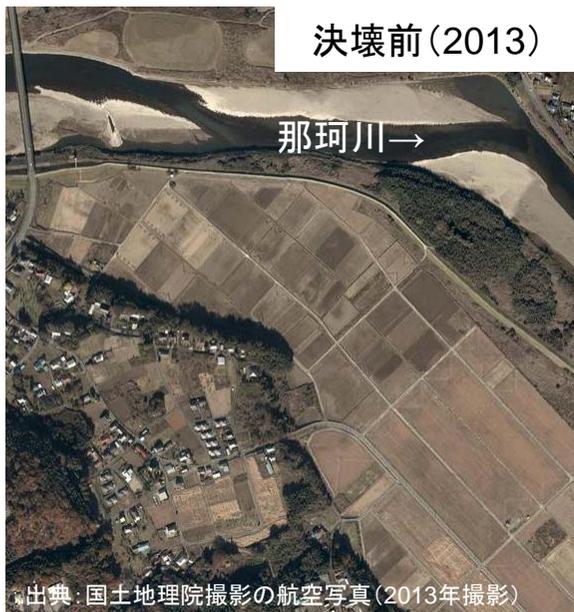
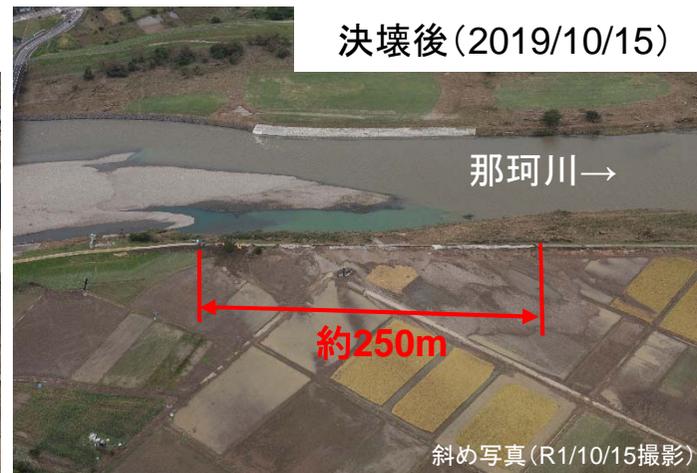
決壊後の状況

◆ 決壊箇所は約250mにわたって決壊している。

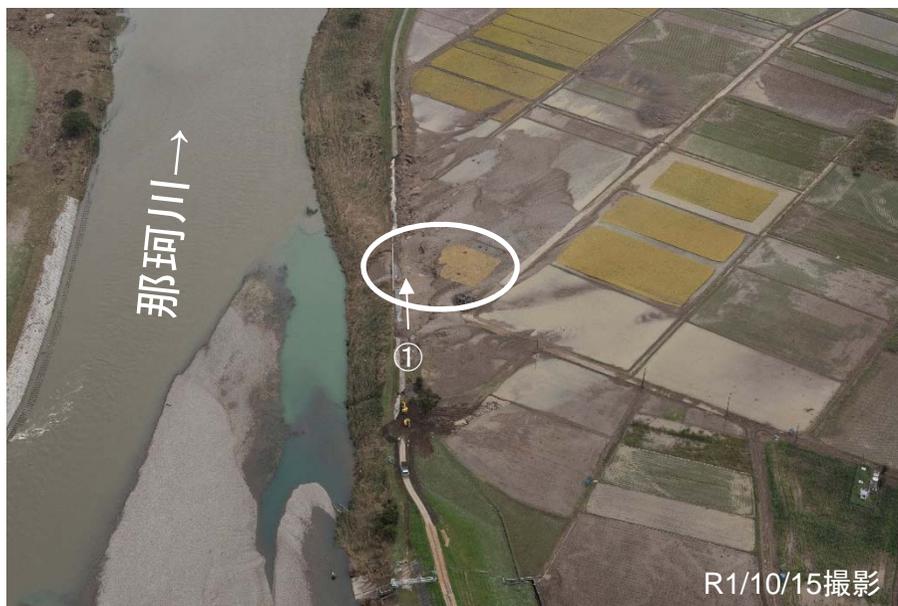
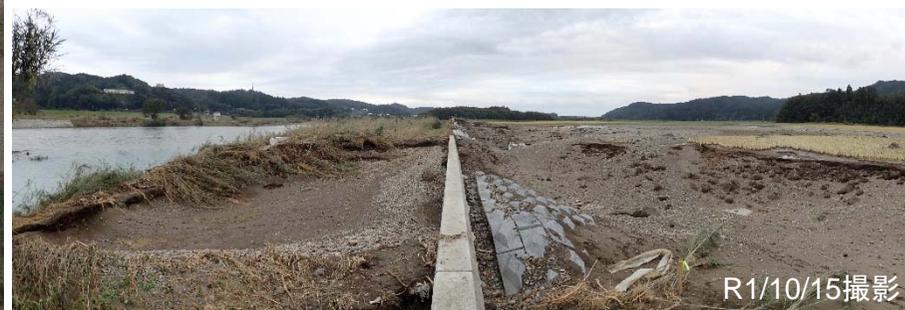
①落堀の状況

- ◆ 決壊区間の天端直下から川裏法尻直下にかけて落堀が形成されている。
- ◆ 落堀の深さは、川裏法尻付近で最大約2.7m。

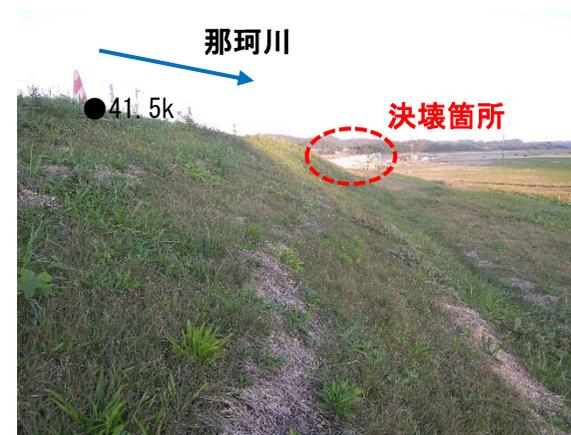
- ◆ 右岸41.2kの決壊箇所からの氾濫に加え、右岸40.6k付近の越水による氾濫が発生。
- ◆ 氾濫流は堤内地を流下。

決壊箇所は上流に比べ堤防高が低くなっている

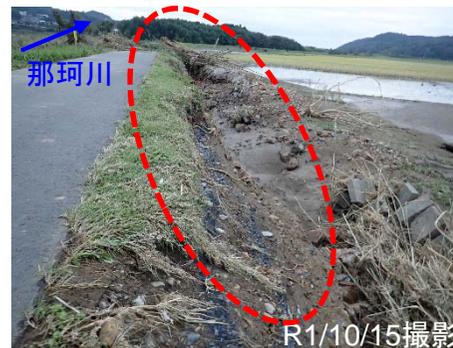
- ◆ 決壊箇所は越水によると推定される川裏部の侵食が見られる(①、②)。(那珂川右岸41.2k)
- ◆ また、堤防裏法面の植生は川裏側に倒伏している(③、④)、天端には越水による漂流物(流木)が残存している(⑤、⑥)。

①川裏部が侵食されている。

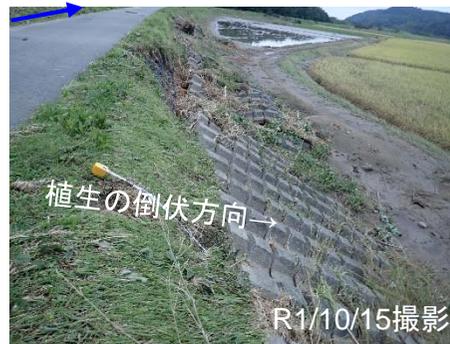
③川裏部の植生は川裏側に倒伏している。

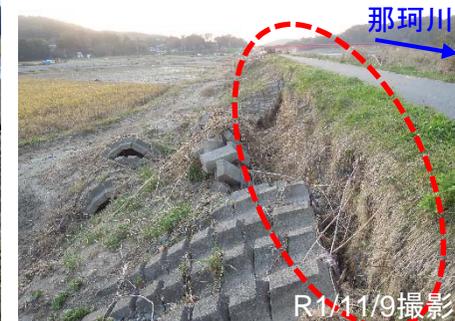
②川裏部が侵食されている。

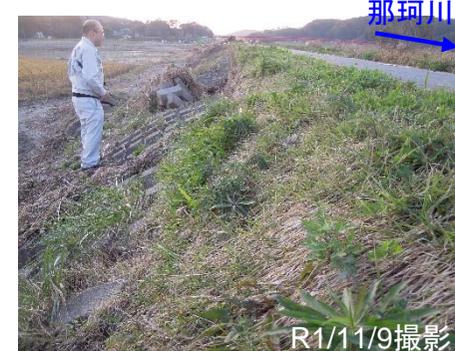
④川裏部の植生は川裏側に倒伏している。

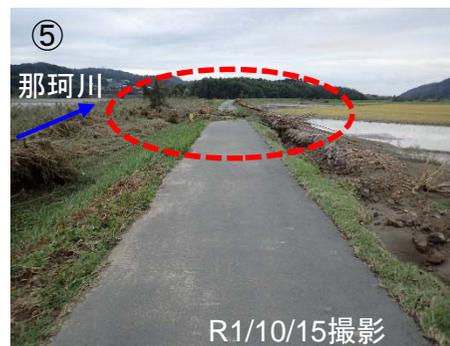
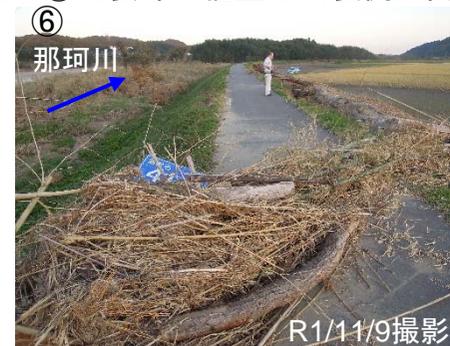
⑤⑥天端に越水による漂流物(流木)が残存している。

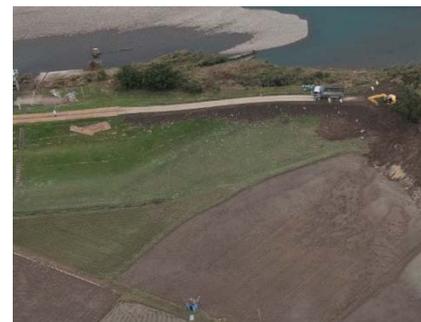
- ◆ 決壊区間の上流の川裏および決壊区間内残存部法尻付近は、噴砂や漏水痕は確認できない。
- ◆ 決壊区間の下流の川裏法尻付近は、噴砂や漏水痕は確認できない(決壊区間の下流直近は河川水による砂・砂礫の堆積あり)。

①堤防川裏法尻状況
(決壊区間上流上空より)
(R1/10/15撮影)

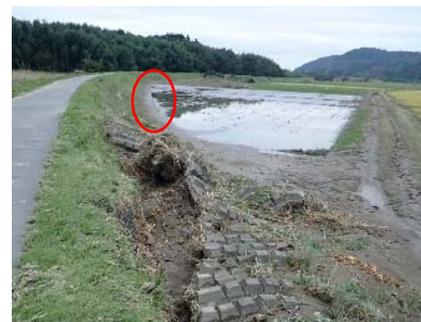
②堤防川裏法尻状況
(決壊区間下流より)
(R1/10/15撮影)

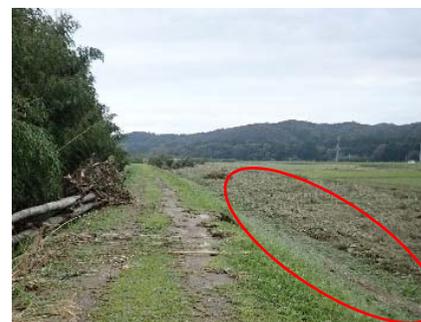
③堤防川裏法尻状況
(写真②よりさらに下流)
(R1/10/15撮影)

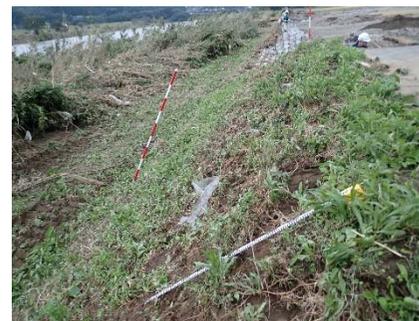
- ◆ 決壊区間の上下流とも川表護岸ブロックが敷設されており、法面の侵食の痕跡は確認できない(①~③)。
- ◆ 高水敷上の侵食の痕跡は確認できない。
- ◆ 高水敷上の植生は倒伏しているが、流失していない。

①堤防川表法面状況
(決壊区間上流より)
(R1/10/15撮影)

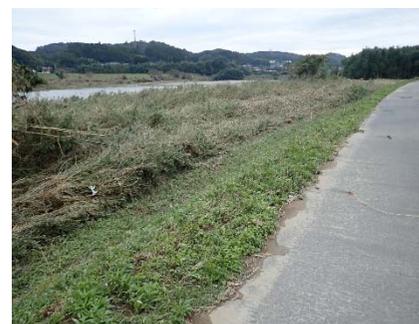
②堤防川表法面状況
(決壊区間下流より)
(R1/10/15撮影)

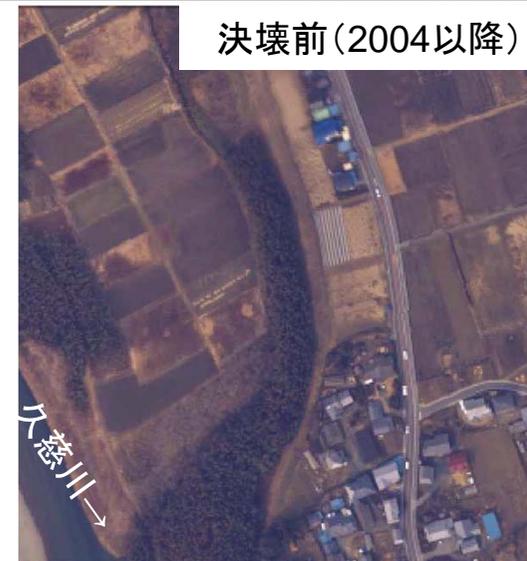
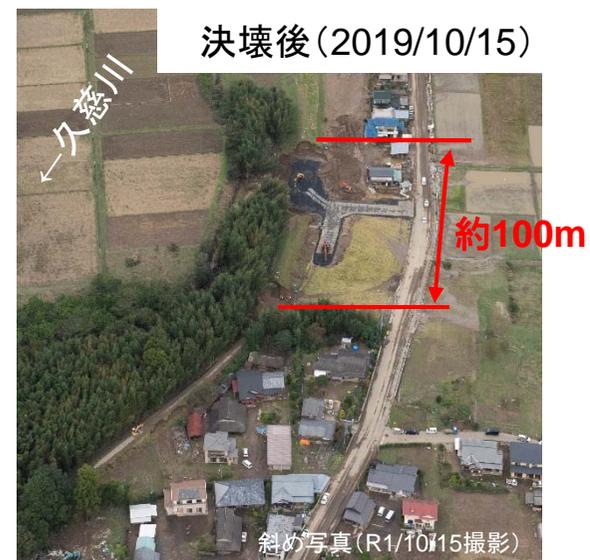
◆ 決壊箇所は約100mにわたって決壊している。

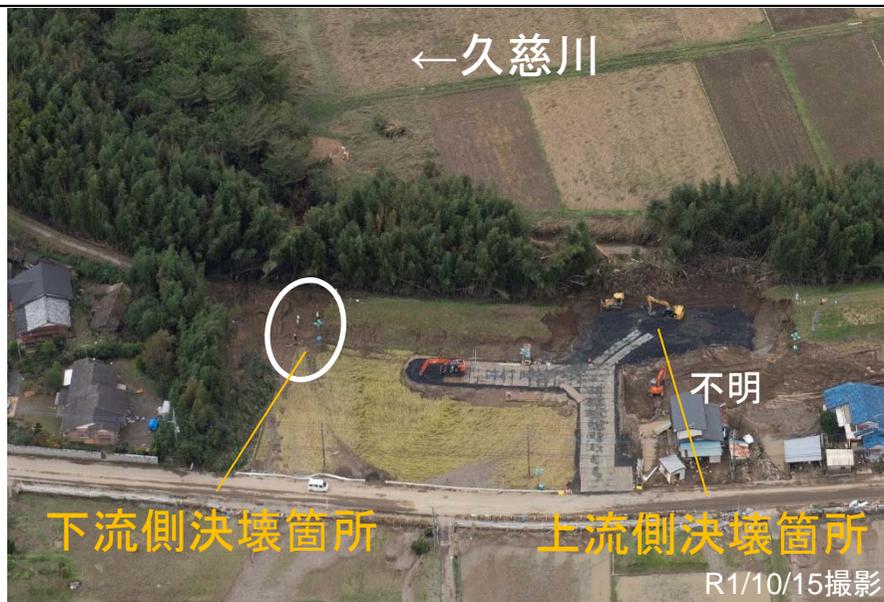
- ◆ 決壊区間2箇所のうち、下流側決壊箇所 で川裏法尻直下付近に落堀が形成されている。
上流側決壊箇所は落堀の痕跡がみられず形成されたか不明。
- ◆ 落堀の深さは、川裏法尻付近で最大約1.0m。

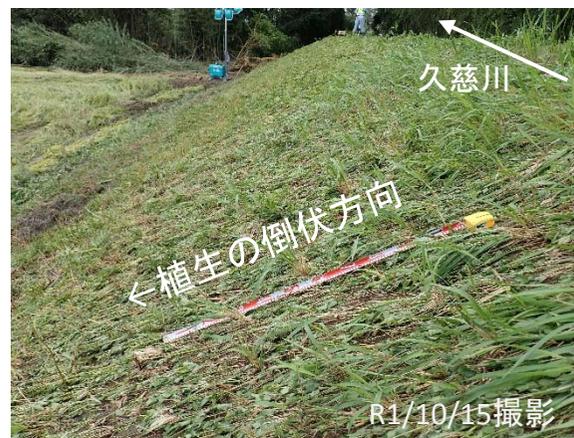
- ◆ 決壊箇所は上流と下流2箇所があり、越水によると推定される川裏部の侵食が見られる(①)。
- ◆ また、堤防川裏部の植生は川裏側に倒伏している(②)。

①上流側決壊箇所と下流側決壊箇所の残存部の川裏部に洗掘跡が見られる。

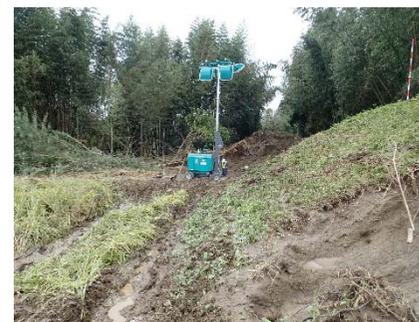
- ◆ 決壊区間の下流の川裏および決壊区間内残存部法尻付近は、噴砂や漏水痕は確認できない。
- ◆ 決壊区間の上流の川裏法尻付近は、噴砂や漏水痕は確認できない(決壊区間の上流直近は河川水による砂・砂礫の堆積あり)。

①堤防川裏法尻状況
(決壊区間下流より)
(R1/10/15撮影)

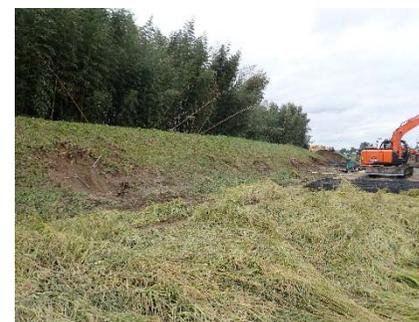
②堤防川裏法尻状況
(決壊区間残存部)
(R1/10/15撮影)

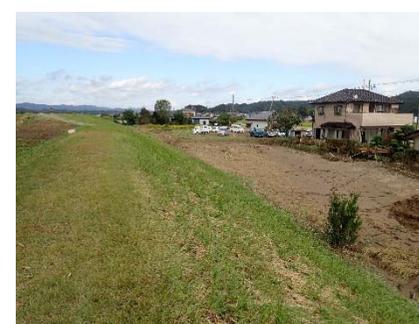
③堤防川裏法尻状況
(決壊区間上流より)
(R1/10/15撮影)

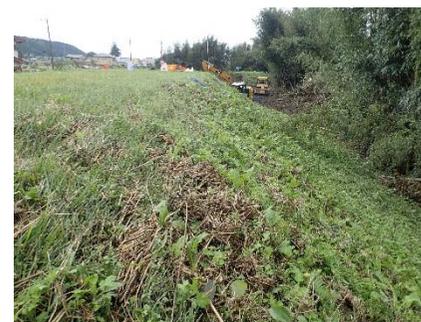
- ◆ 決壊区間の上下流とも川表法面の侵食の痕跡は確認できない(①~③)。
- ◆ 高水敷上の侵食の痕跡は確認できない(航空写真)。
- ◆ 高水敷上の植生は倒伏しているが、流失していない(航空写真)。水害防備林の一部は倒伏している(航空写真)。

①堤防川表法面状況
(決壊区間上流より)
(R1/10/15撮影)

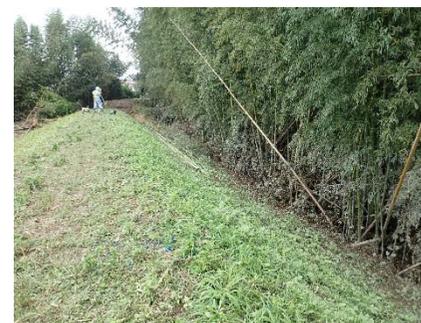
②堤防川表法面状況
(決壊区間残存部)
(R1/10/15撮影)

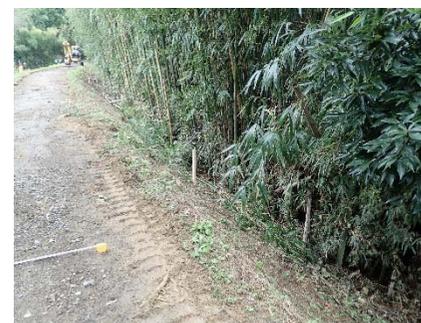
③堤防川表法面状況
(決壊区間下流より)
(R1/10/15撮影)

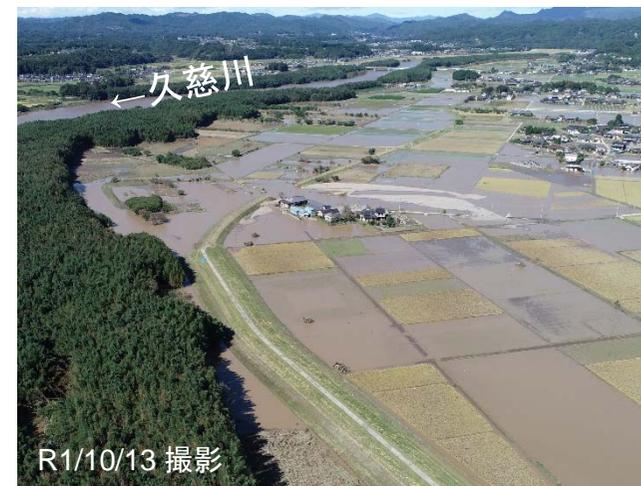
決壊後の状況

◆ 決壊箇所は約65mにわたって決壊している。

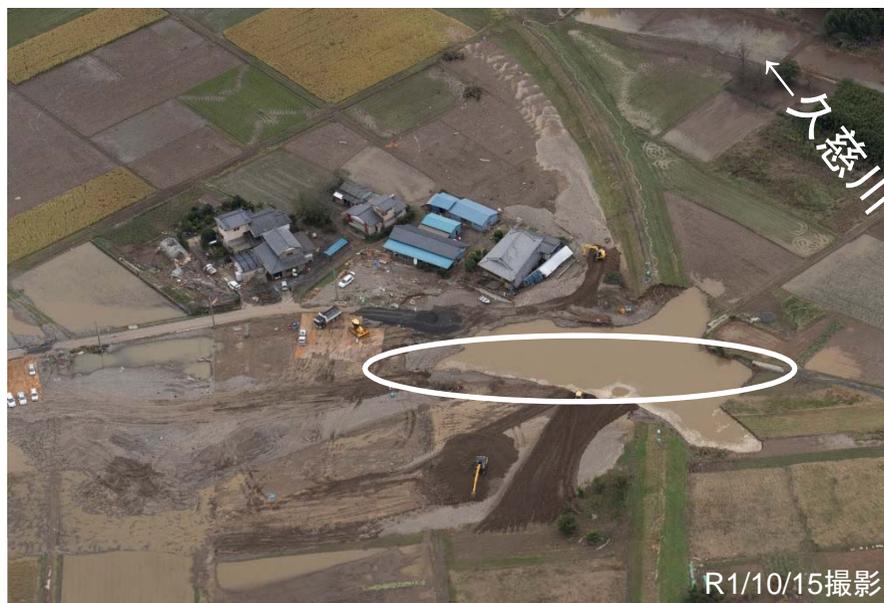
(久慈川左岸27.0k)

- ◆ 決壊区間の天端直下から川裏側にかけて横断方向に落堀が形成されている。
- ◆ 落堀の深さは、川表法尻付近で最大約4.6m

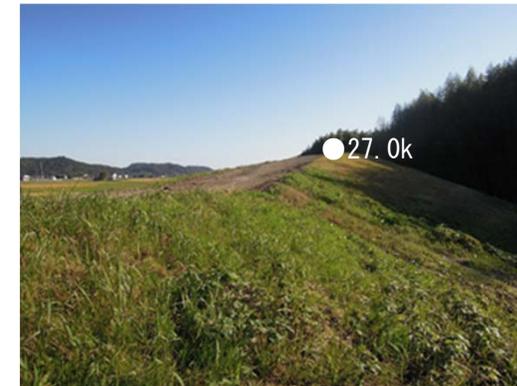
決壊箇所は下流に比べ堤防高が低くなっている

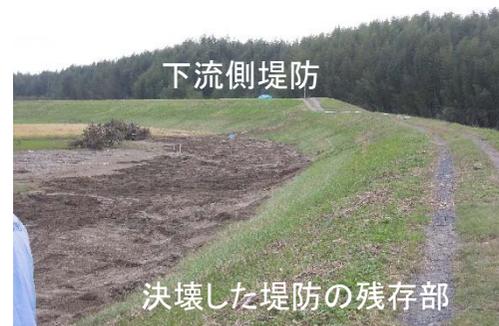
- ◆ 決壊箇所は下流側よりも堤防高が低い (①)。
- ◆ 堤防川裏部の植生は川裏側に倒伏している (②)。
- ◆ 堤防天端に越水による流木等の漂流物が残存している (③)。

①決壊箇所は下流に比べ堤防高が低い

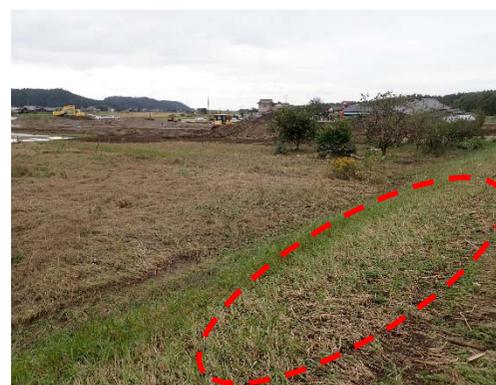
②天端から裏法にむかっの植生の倒伏が確認される
(R1/10/15撮影)

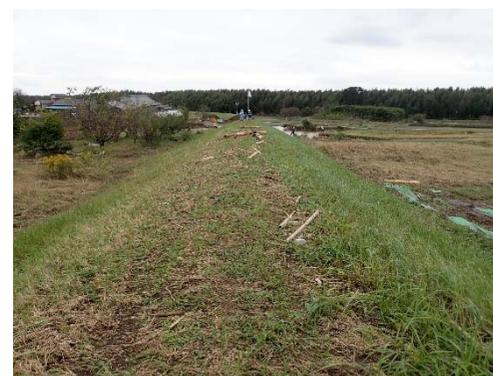
③天端に越水による漂流物(流木)が残存
(R1/10/15撮影)

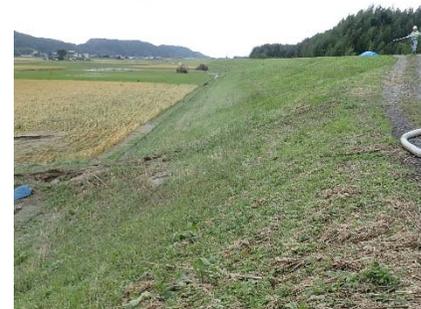
- ◆ 決壊区間の下流の川裏法尻付近は、噴砂や漏水痕は確認できない(決壊区間の下流直近は河川水による砂・砂礫の堆積あり)(①②)。
- ◆ 決壊区間の上流の川裏法尻付近は、噴砂や漏水痕は確認できない(③)。

①堤防川裏法尻状況
(決壊区間下流より)
(R1/10/15撮影)

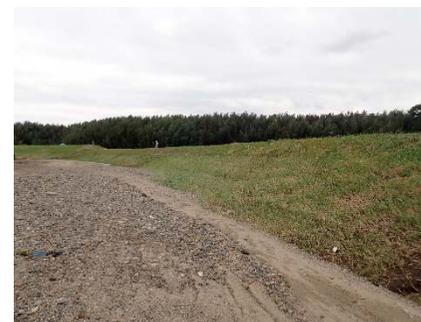
②堤防川裏法尻状況
(決壊区間下流より)
(R1/10/15撮影)

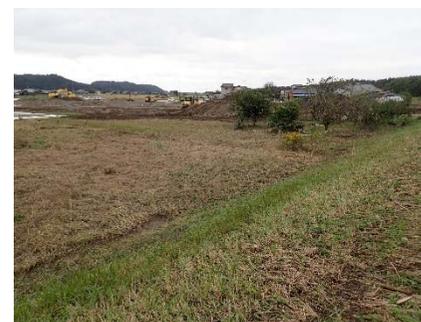
③堤防川裏法尻状況
(決壊区間上流より)
(R1/10/15撮影)

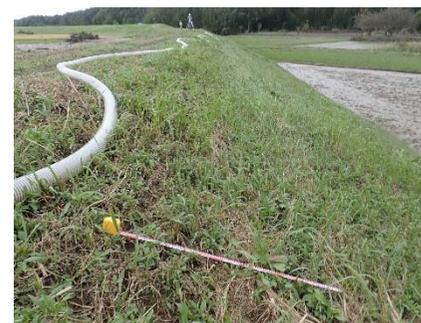
- ◆ 決壊区間の上下流とも川表法面の侵食の痕跡は確認できない(①~③)。
- ◆ 高水敷上の侵食の痕跡は確認できない(航空写真)。
- ◆ 高水敷上の植生は倒伏しているが、流失していない(航空写真)。

①堤防川表法面状況
(決壊区間下流より)
(R1/10/15撮影)

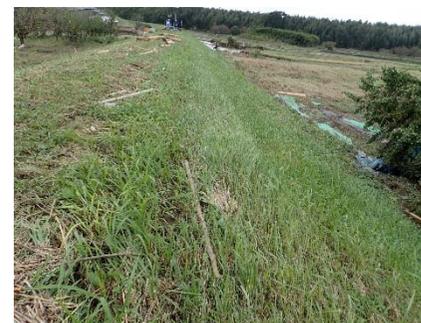
②堤防川表法面状況
(決壊区間上流より)
(R1/10/15撮影)

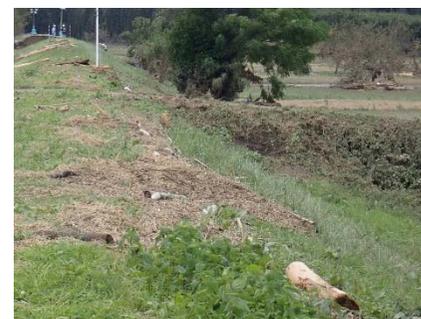
③堤防川表法面状況
(決壊区間上流より)
(R1/10/15撮影)

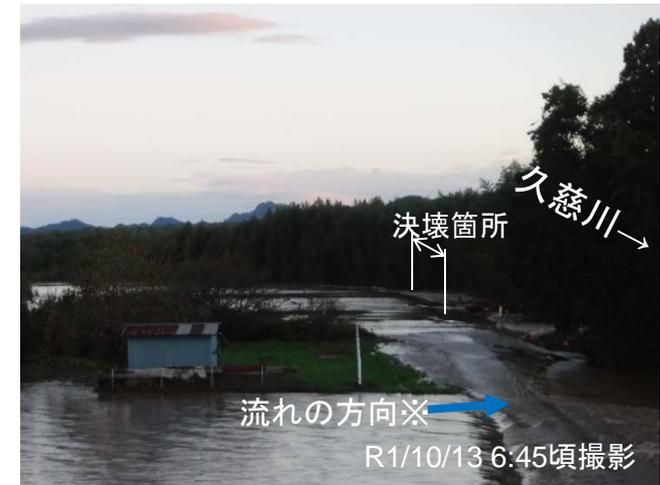
- ◆ 決壊箇所は約40mにわたって決壊している。
- ◆ 堤内地に湛水した水が、川裏側から川表側への越水が確認されている(越水状況写真、決壊直後写真)。

越水状況 ※水面の波より推定

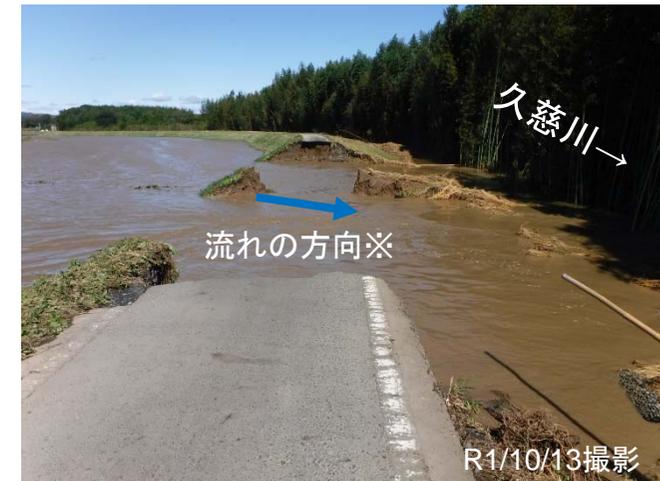
決壊後の状況 ※水面の波より推定

- 堤内地(川裏側)に湛水した水が、川裏側から川表側に越水

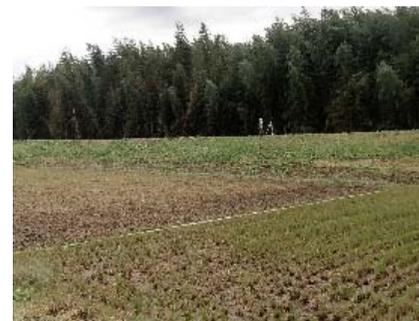
◆ 決壊区間の上下流の川裏法尻付近は、噴砂や漏水痕は確認できない(①~③)

①堤防川裏法尻状況
(決壊区間上流より)
(R1/10/15撮影)

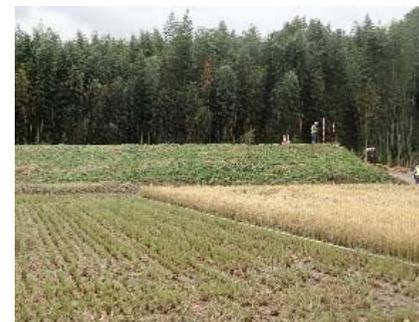
②堤防川裏法尻状況
(決壊区間上流より)
(R1/10/15撮影)

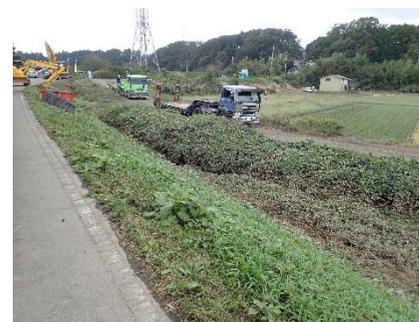
③堤防川裏法面状況
(決壊区間下流より)
(R1/10/15撮影)

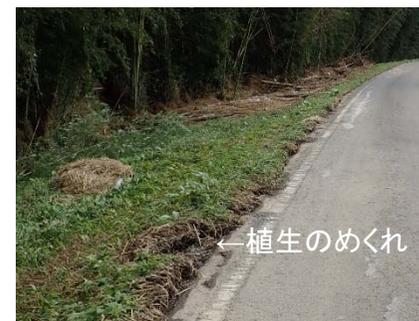
- ◆ 決壊区間の上下流とも川表法面の侵食の痕跡は確認できない。植生が川裏側から川表側への向きでの倒伏や植生のめくれが確認されている(①~③)。
- ◆ 高水敷上の侵食の痕跡は確認できない。水害防備林の一部は倒伏している(航空写真)。

①堤防川表法面状況
(決壊区間上流より)
(R1/10/15撮影)

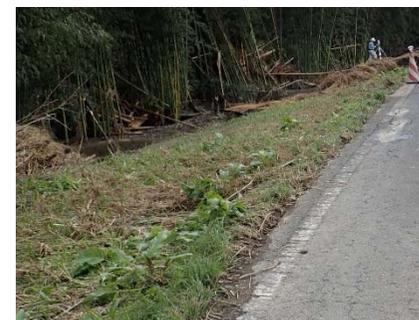
②堤防川表法面状況
(決壊区間上流より)
(R1/10/15撮影)

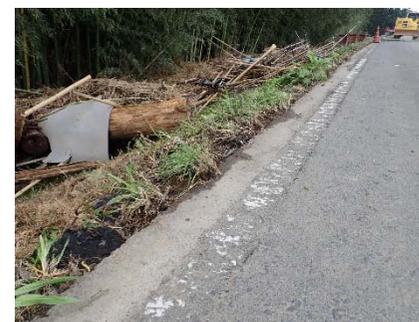
③堤防川表法面状況
(決壊区間下流より)
(R1/10/15撮影)

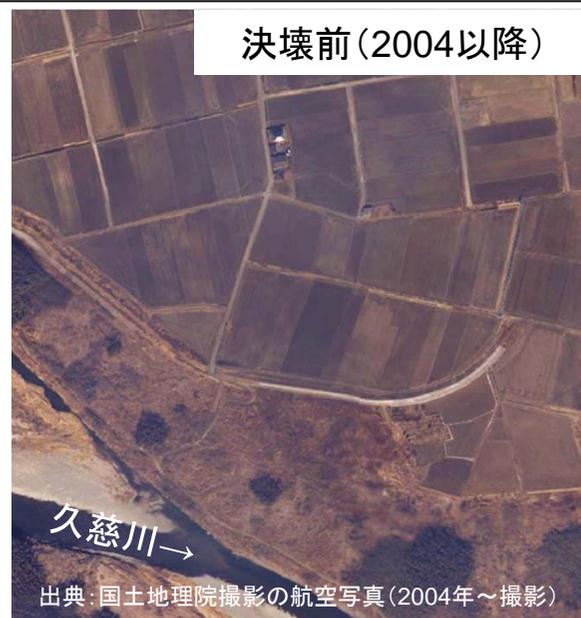
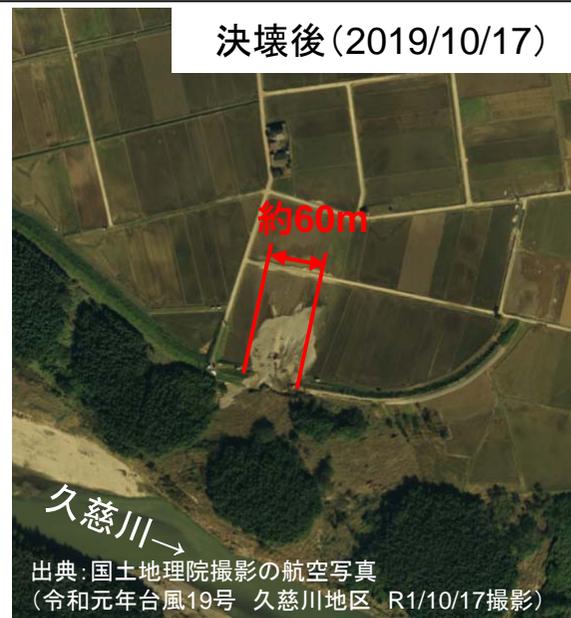
決壊後状況

◆ 決壊箇所は約60mにわたって決壊している。

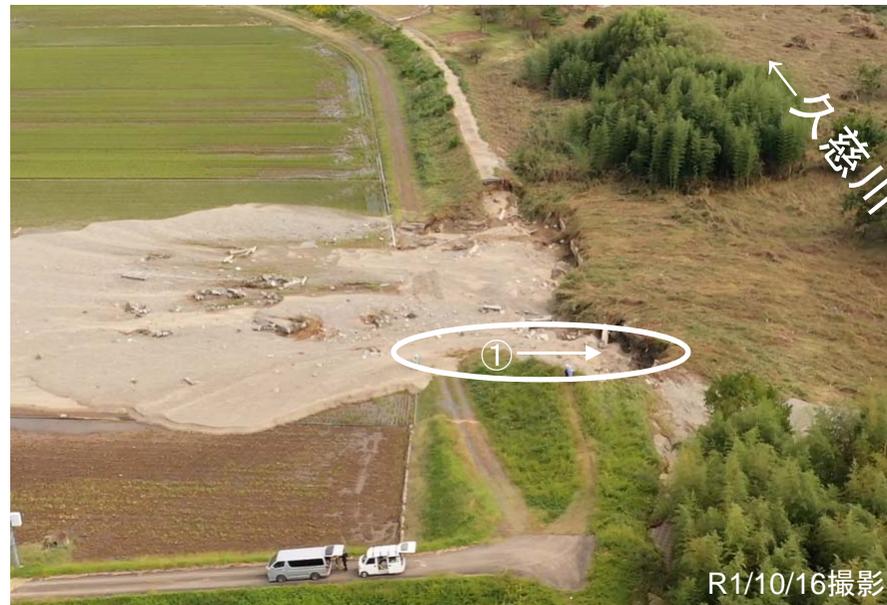
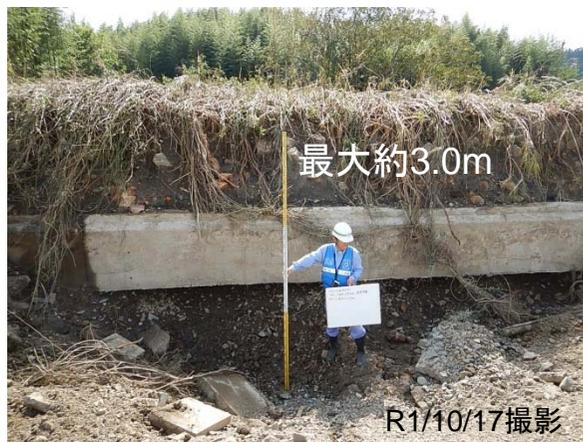
①落堀の状況

- ◆ 決壊区間の川表法尻～天端直下で落堀が形成されている。
- ◆ 落堀の深さは、川表法尻で最大約3.0m

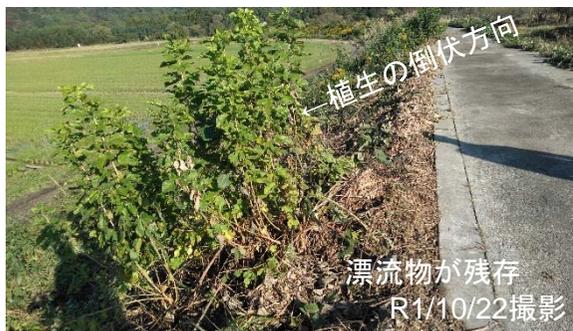
- ◆ 決壊箇所は越水によると推定される裏法面の植生が川裏側に倒伏している (①)。
- ◆ 堤防天端～川裏法肩に越水による漂流物が残存している (②)
- ◆ 決壊箇所上流側は決壊箇所より堤防天端高が高い (③)

①川裏側法面の植生が川裏側に倒伏している。

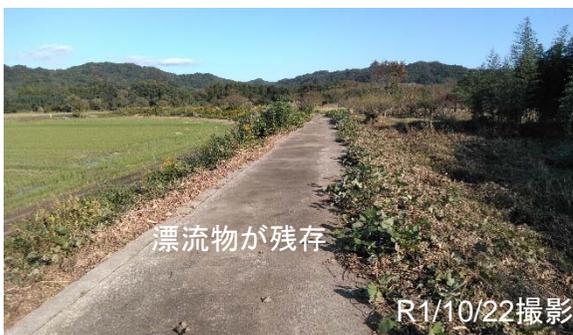
②天端～川裏側法肩に漂流物が残存している。

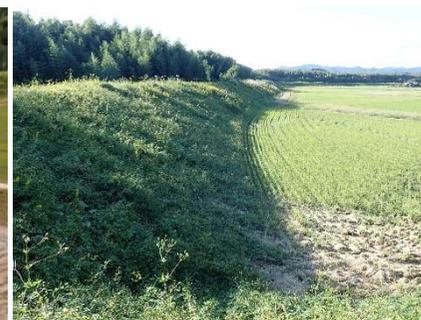
◆ 決壊区間の上下流の川裏法尻付近は、噴砂や漏水痕は確認できない。

①堤防川裏法尻状況
(決壊区間上流より)
(R1/10/28撮影)

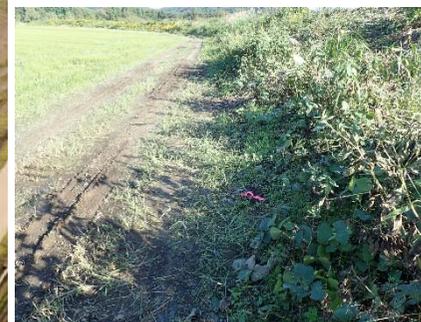
②堤防川裏法尻状況
(決壊区間下流より)
(R1/10/28撮影)

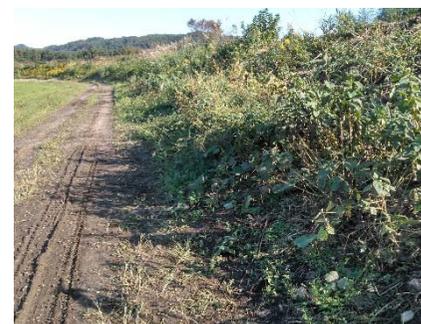
③堤防川裏法尻状況
(決壊区間下流より)
(R1/10/28撮影)

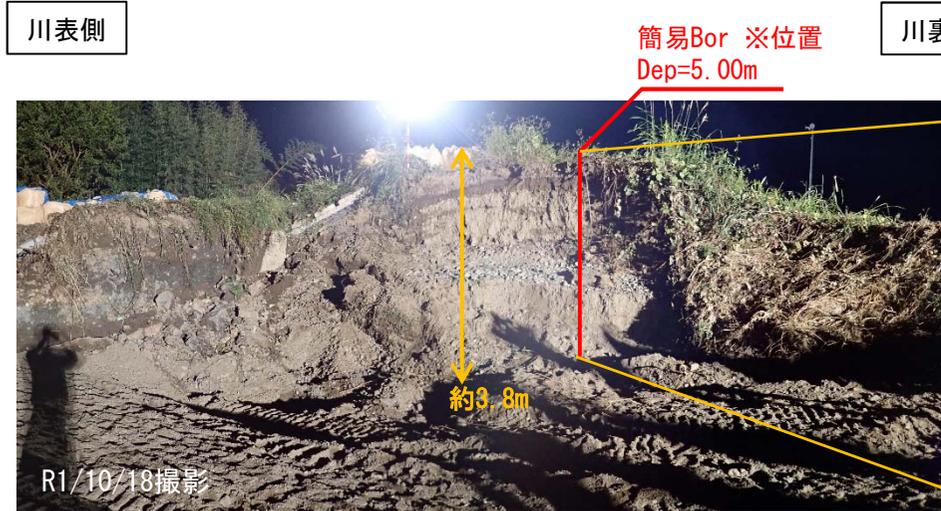
決壊区間上流端部－観察結果

- ◆ 堤体は砂質土で構成され、砂は細砂～中砂を主体。
- ◆ 基礎地盤は簡易ボーリング調査より砂質土・礫質土と想定される。

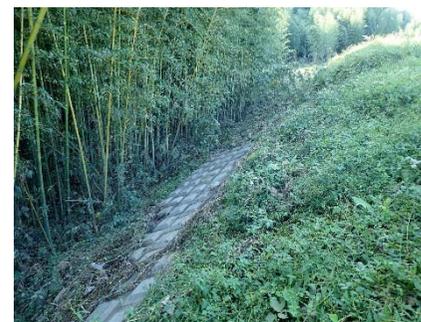
◆ 決壊区間の上下流とも護岸が整備され、侵食の痕跡は確認できない(①③)。

①堤防川表法面状況
(決壊区間上流より)
(R1/10/28撮影)

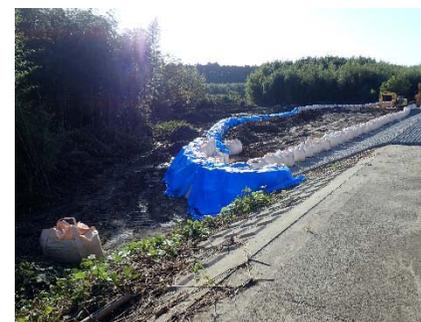
②堤防川表法面状況
(決壊区間下流より)
(R1/10/28撮影)

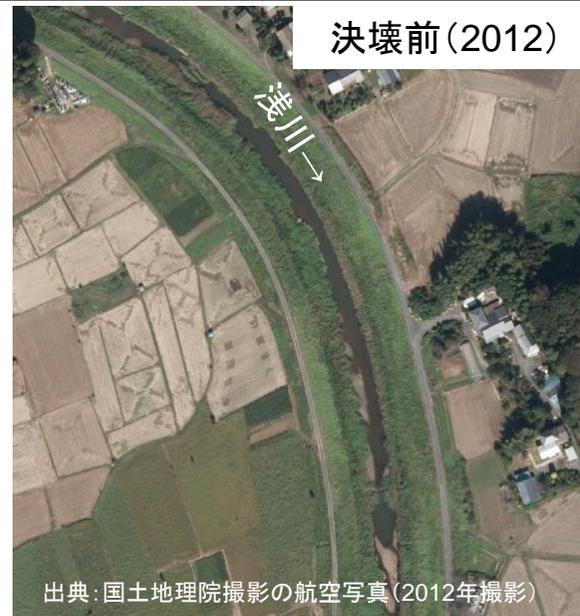
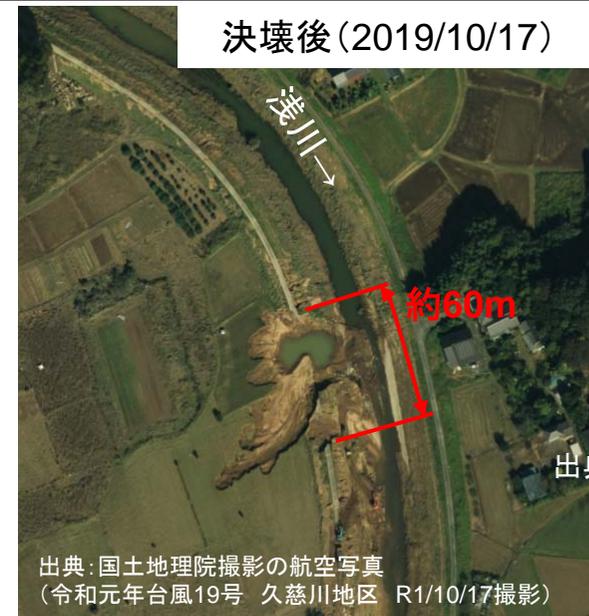
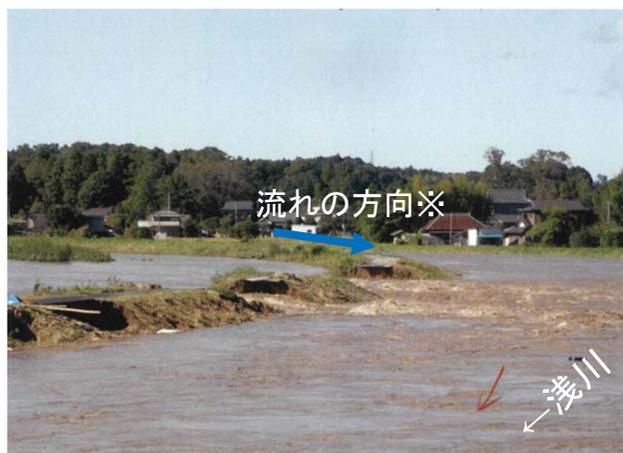
決壊後の状況

- ◆ 決壊箇所は約60mにわたって決壊している。
- ◆ 決壊直後、堤内地に湛水した水が、決壊箇所で川裏側から川表側に流れている (決壊直後写真)

- 堤内地(川裏側)に湛水した水が、決壊箇所で川裏側から川表側に流れている

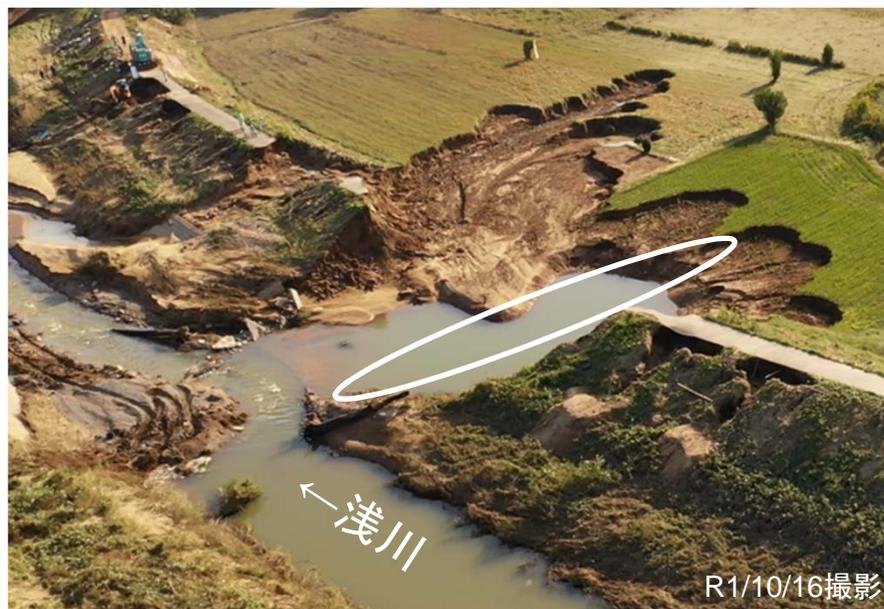
- ◆ 決壊区間の川表側から川裏側に横断方向の落堀が形成されている。
- ◆ 落堀の深さは、天端直下で最大約5.5m。
