第2回 那珂川・久慈川堤防調査委員会

関東地方整備局

令和元年11月17日（日）

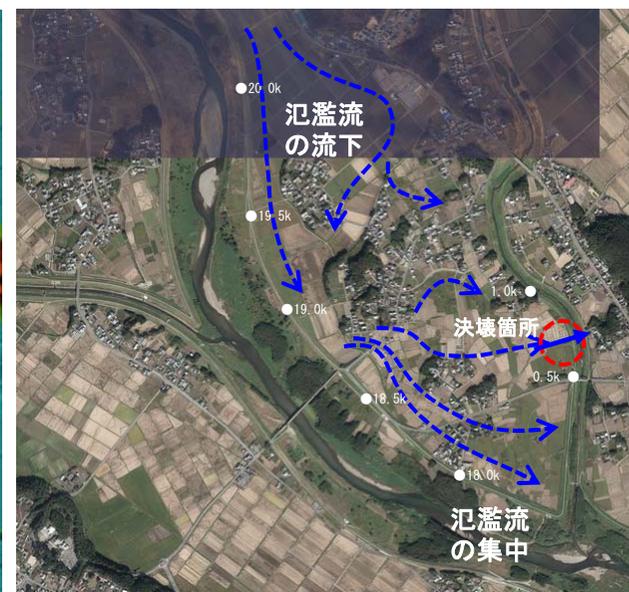
- ◆ 堤内地上流側から氾濫流が流下。
- ◆ 堤内地を流下した氾濫流が地形的に決壊箇所付近に集中し、せき上げされて堤内地側の水位が上昇し、川裏側から川表側への越水が発生したと考えられる。

出典：国土地理院地図撮影の航空写真（2004年以降撮影）
氾濫流の推定

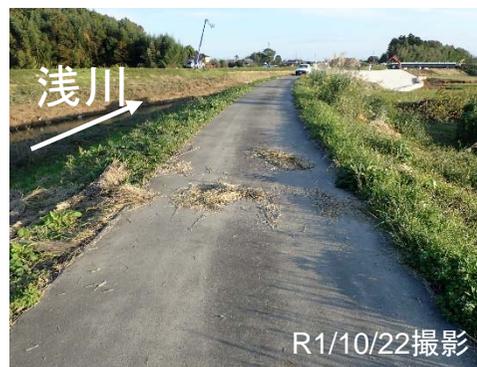
R1/10/22撮影

- ◆ 堤防天端に越水による漂流物が残存している (①)。
- ◆ 決壊箇所上流側で、川裏側から川表側への越水によると推定される川表部の侵食が見られる (②③)

①天端に越水による漂流物が残存する。

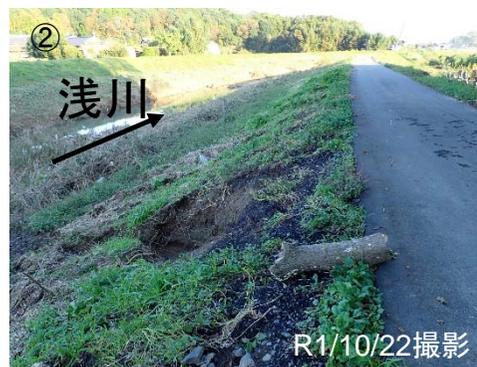
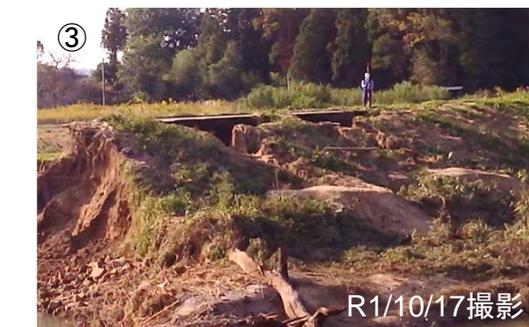
②③川表部が侵食されている。

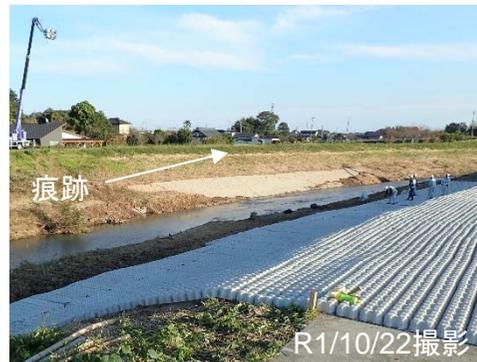
R1/10/22撮影

④左岸側の痕跡水位は天端以下。

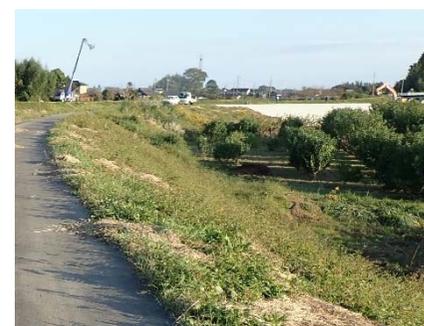
◆ 決壊区間の上下流の川裏法尻付近は、噴砂や漏水痕は確認できない(①~③・UAV写真)

①堤防川裏法尻状況
(決壊区間上流より)
(R1/10/16撮影)

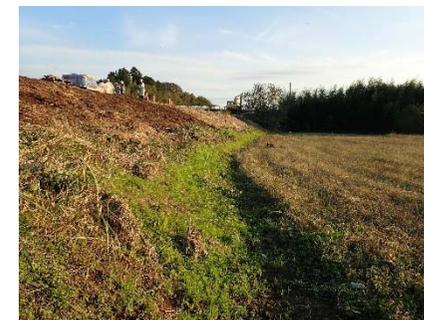
②堤防川裏法尻状況
(決壊区間下流より)
(R1/10/17撮影)

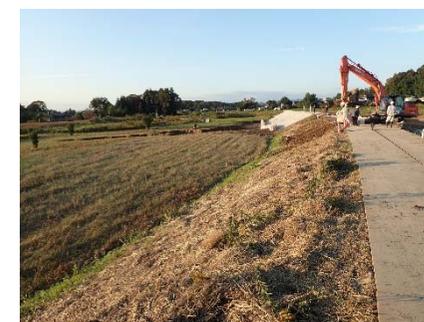
③堤防川裏法尻状況
(決壊区間下流より)
(R1/10/28撮影)

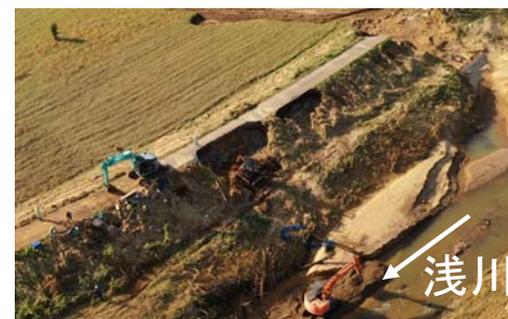
◆ 決壊区間の上下流とも天端から川表側への水の流れによる川表法肩の侵食痕が確認されている(①③)

①堤防川表法面状況
(UAV写真)
(R1/10/16撮影)

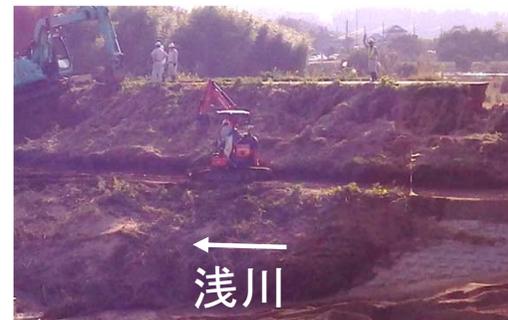
②堤防川表法面状況
(決壊区間対岸より)
(R1/10/17撮影)

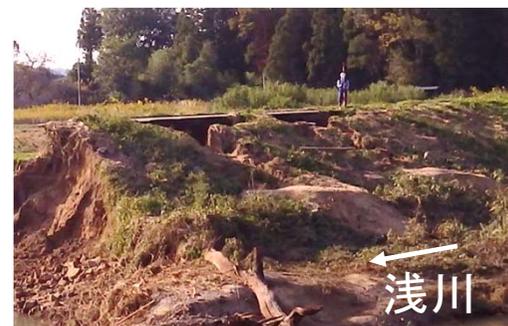
③堤防川表法面状況
(決壊区間対岸より)
(R1/10/17撮影)

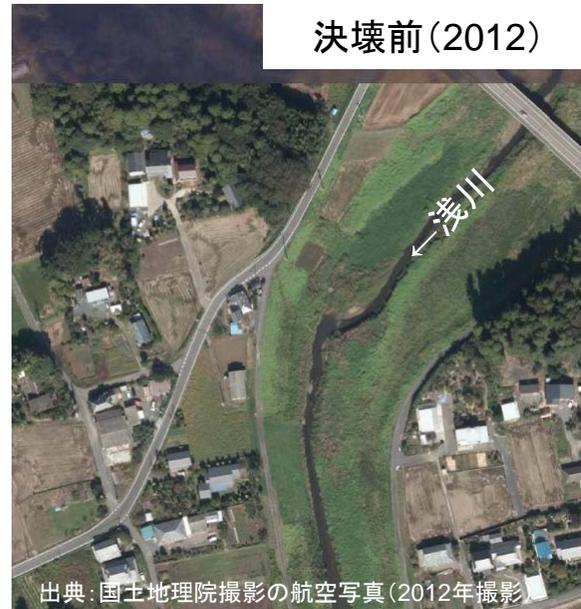
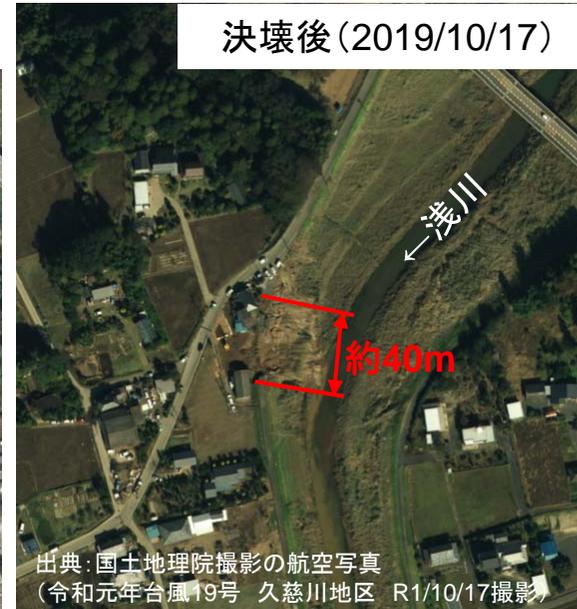
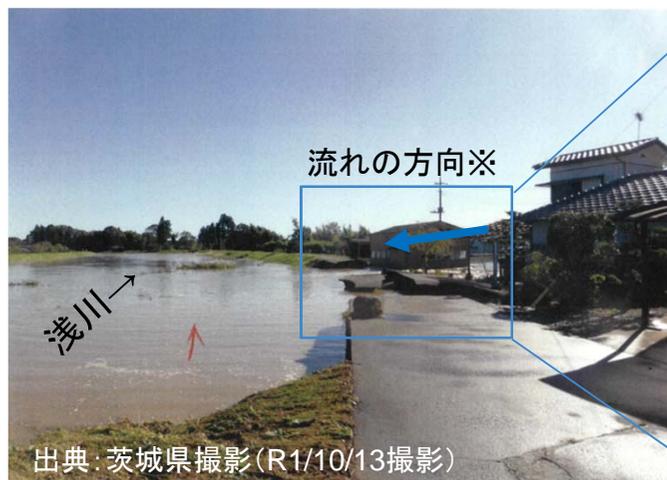
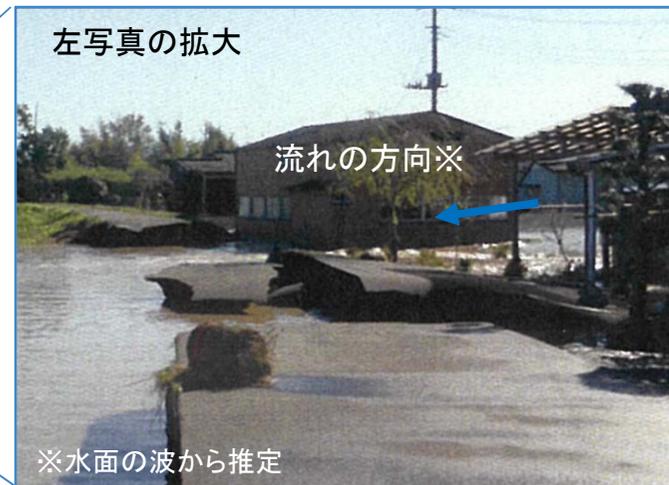
決壊後状況

- ◆ 決壊箇所は約40mにわたって決壊している。
- ◆ 決壊直後、堤内地に湛水した水が、決壊箇所 で川裏側から川表側に流れている (決壊直後写真)

- 堤内地(川裏側)に湛水した水が、決壊箇所 で川裏側から川表側に流れている

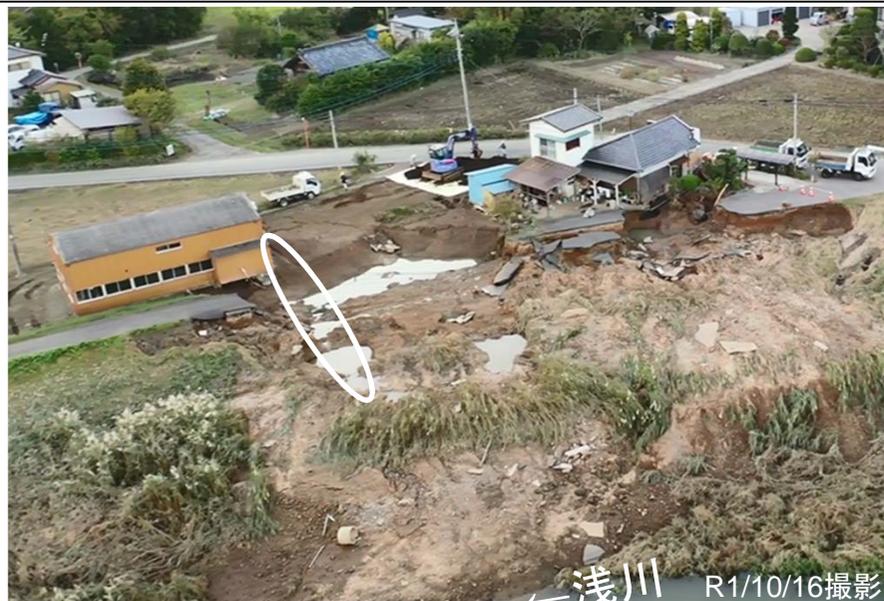
- ◆ 決壊区間の川表側～川裏側で落堀が形成されている。
- ◆ 落堀の深さは、川表側で最大約1.0m、川裏側で最大約2.0m

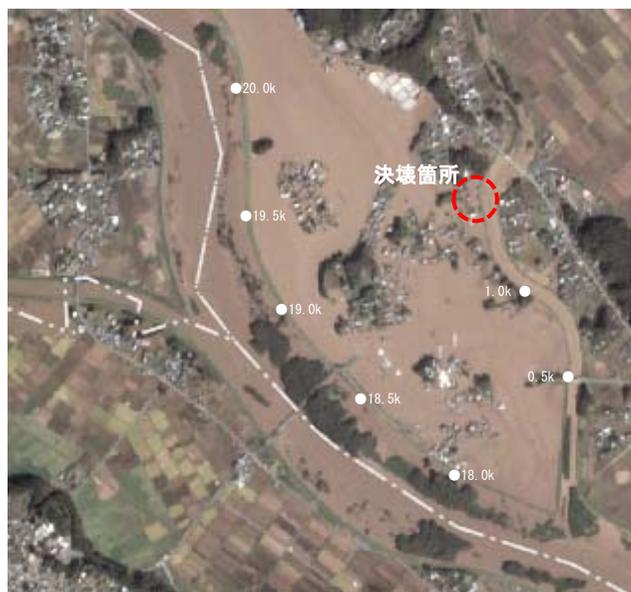
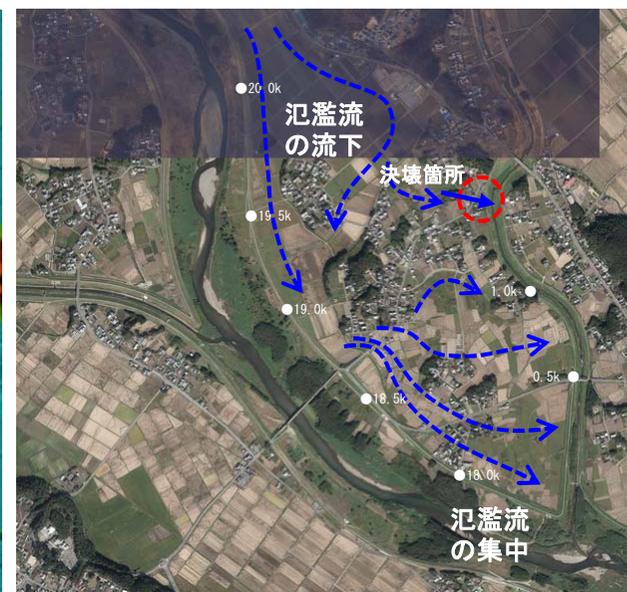
- ◆ 堤内地上流側から氾濫流が流下。
- ◆ 堤内地を流下した氾濫流が地形的に決壊箇所付近に集中し、せき上げされて堤内地側の水位が上昇し、川裏側から川表側への越水が発生したと考えられる。

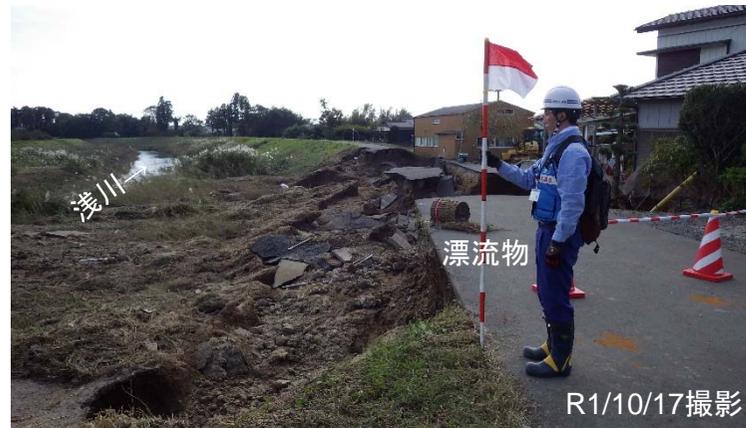
- ◆ 堤防天端に越水による漂流物が残存している (①)
- ◆ 決壊箇所～決壊箇所上流側で、川裏側から川表側への越水によると推定される川表部の侵食および法面の流出が見られる (①②)

①川表部が侵食、流出している。天端には越水による漂流物が残存している。

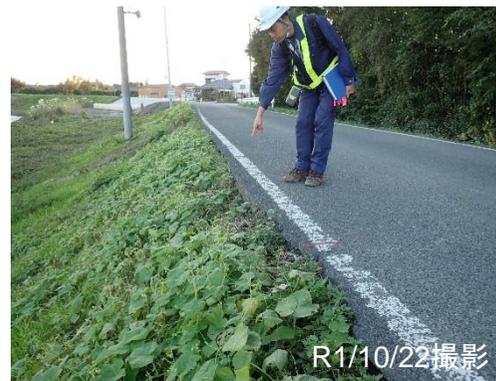
②川表部が侵食されている。

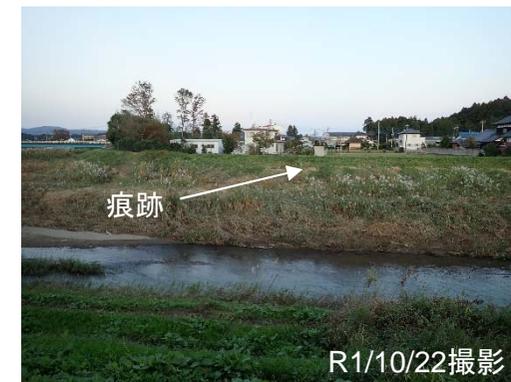
③左岸側の痕跡水位は天端以下。

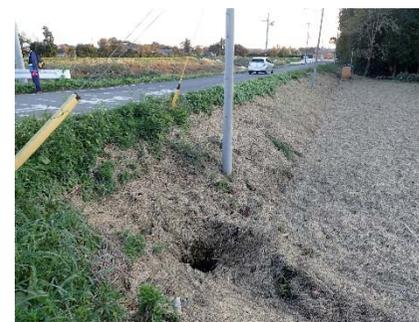
◆ 決壊区間の上下流の川裏法尻付近は、噴砂や漏水痕は確認できない(①~③)

①堤防川裏法尻状況
(決壊区間上流より)
(R1/10/28撮影)

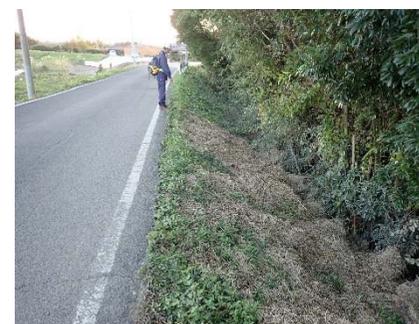
②堤防川裏法尻状況
(決壊区間上流より)
(R1/10/28撮影)

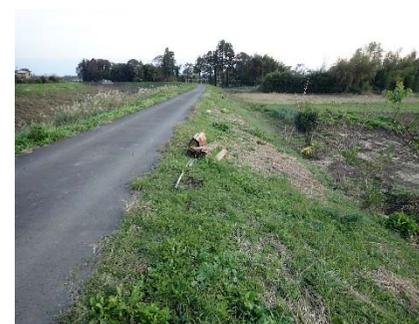
③堤防川裏法尻状況
(決壊区間下流より)
(R1/10/28撮影)

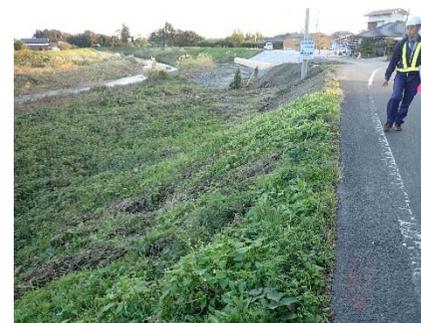
- ◆ 決壊区間の下流は川表法面の侵食の痕跡は確認できない (③)
- ◆ 決壊区間の上流は天端から川表側への水の流れによる川表法肩の侵食痕が確認されている (①)
- ◆ 高水敷上の植生は倒伏しているが流失せず、その上に土砂が堆積している (UAV写真・②)

①堤防川表法面状況
(決壊区間上流より)
(R1/10/28撮影)

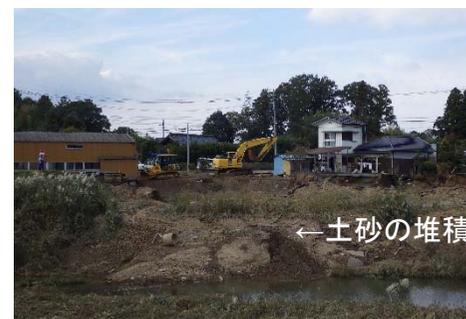
②堤防高水敷状況
(決壊区間対岸より)
(R1/10/17撮影)
