第3回 荒川水系越辺川・都幾川 堤防調査委員会

関東地方整備局

令和元年12月2日（月）

I. 堤防決壊と被災メカニズムの分析

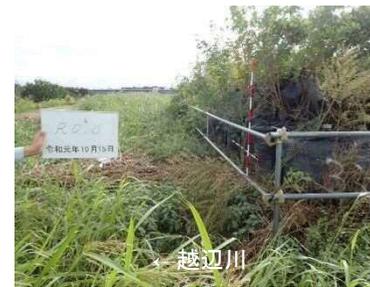
右岸0.0k

- ◆ 越辺川右岸0.0k と0.2kの痕跡水位は現況堤防高を上回ること、また0.2k痕跡水位は天端の漂流物を計測しており天端高よりも高い水位であったことが疑われることより、越水範囲は0.0k～0.2kと推定される。
- ◆ 0.0kの痕跡水位と現況堤防高の差より、推定される越水深は約40cmである。
- ◆ 氾濫流は堤内地へ拡散。

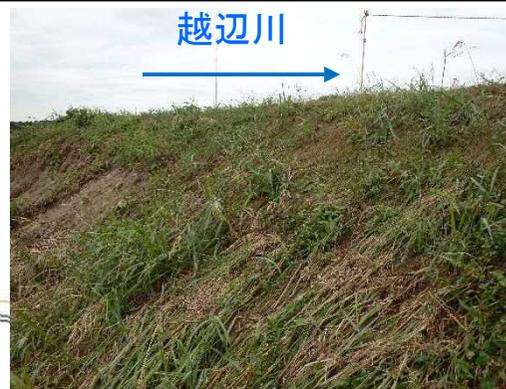
- ◆ 決壊箇所上流には約40mにわたり越流水によると推定される川裏部の洗掘が見られる。(①)
- ◆ 堤防川裏部の植生は川裏側に倒伏している。(②、③)
- ◆ フェンスの堤内地側への倒壊が見られる。(④)

①越流水によると推定される川裏部の洗掘

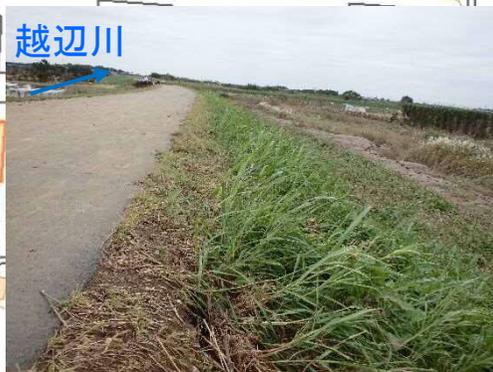
③川裏部の川裏側への植生の倒伏

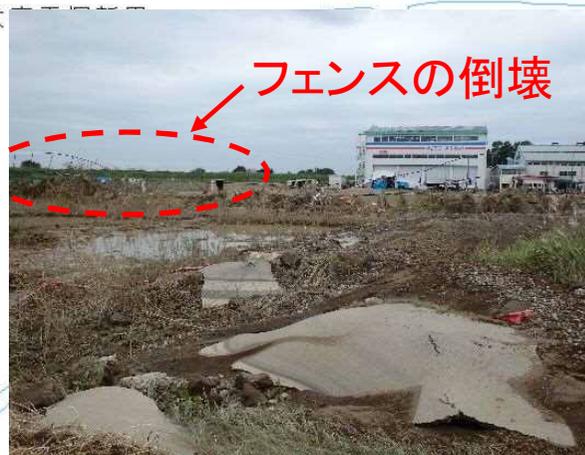
②川裏部の川裏側への植生の倒伏

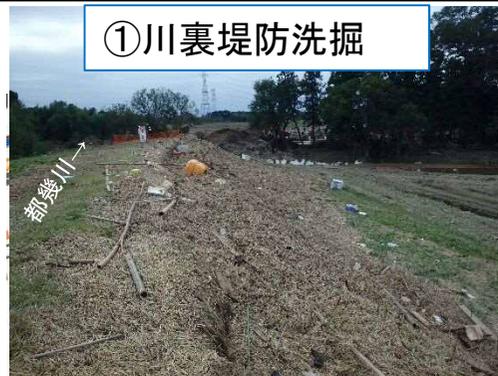
- ◆ 決壊箇所上流側と下流側に川裏堤防洗掘が見られる。(①、②)
- ◆ 決壊箇所上流の天端に漂流物(流木等)が見られる。(③)
- ◆ 倒木が堤内地側に倒れている。(④⑤)

①川裏堤防洗掘

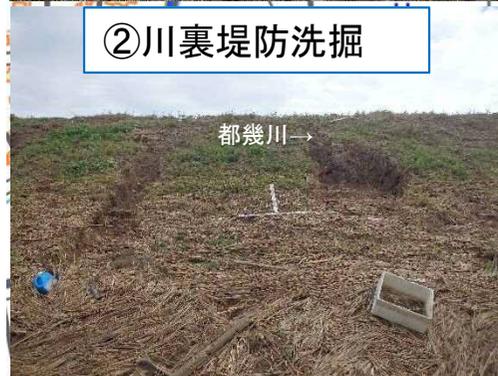
②川裏堤防洗掘

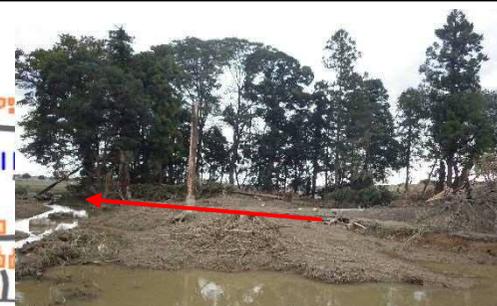
④倒木が堤内地側に倒れている

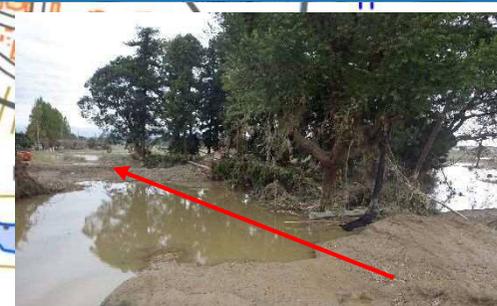
⑤倒木が堤内地側に倒れている

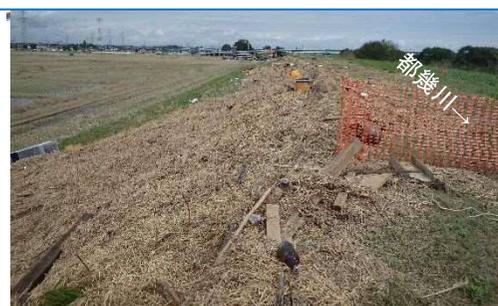
③決壊箇所上流側の天端の漂流物

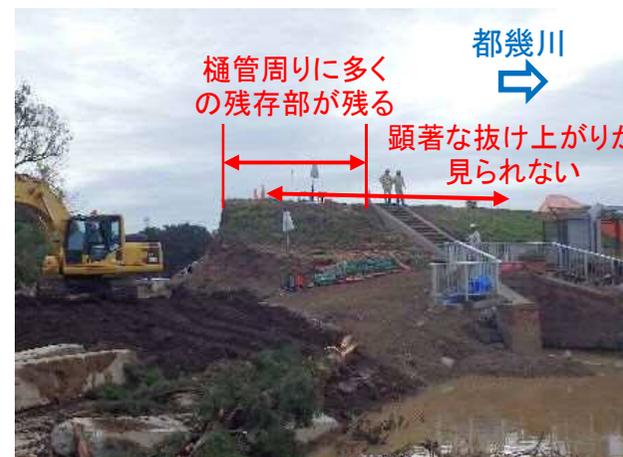
- ◆ 樋管周りには堤体が残存しており、抜け上がり等は確認されなかった。(写真①)
- ◆ 決壊断面において、樋管周りにゆるみや空洞等は確認されなかった。(写真②)
- ◆ これらのことから、樋管周辺堤防を原因とした決壊でないと考えられる。

①樋管周りの残存部
(堤内地側より R1/10/16撮影)

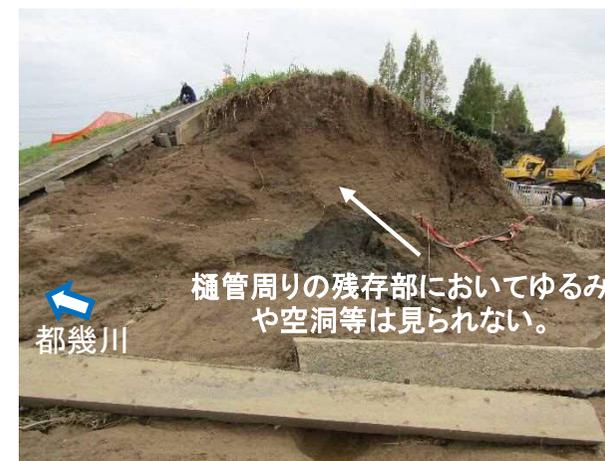
②樋管周りの残存部
(下流側断面 R1/10/15撮影)

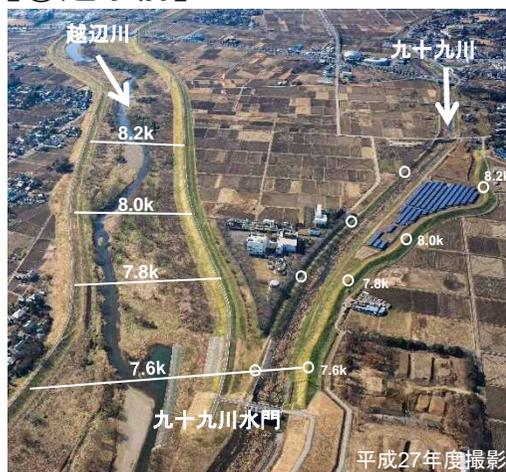
【①越水前】

- ◆ 越辺川左岸7.6kの決壊は以下で生じたと推定される。
 - 越辺川の逆流防止のために水門を閉鎖し、九十九川の水位が上昇して越水。九十九川水門との堤防隅角部に越流水が集中し、洗掘が発生
 - さらに越水することで洗掘が助長され、決壊を生じた。
