# 第3回 那珂川・久慈川堤防調査委員会

関東地方整備局

令和元年12月2日（月）

## I. 堤防決壊と被災メカニズムの分析

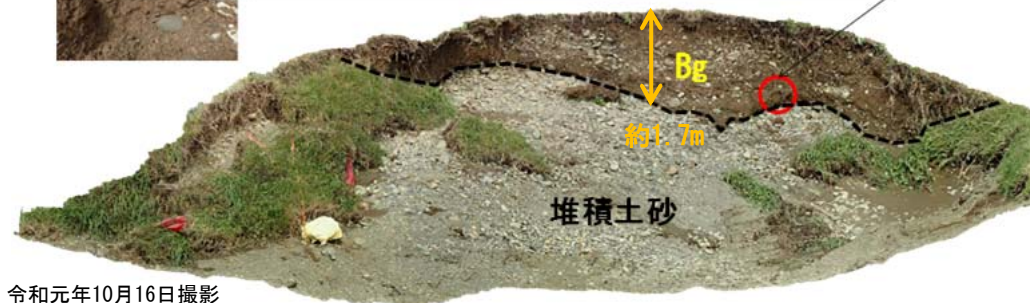
## 決壊区間上流端部－観察結果

◆ 堤体は礫質土で構成され、砂は細砂～中砂を主体。

土質：細粒分混り砂質礫  
色調：褐灰  
層相：砂は細砂～中砂で細粒部を含む。φ100mm以下の垂円礫を多く混入。

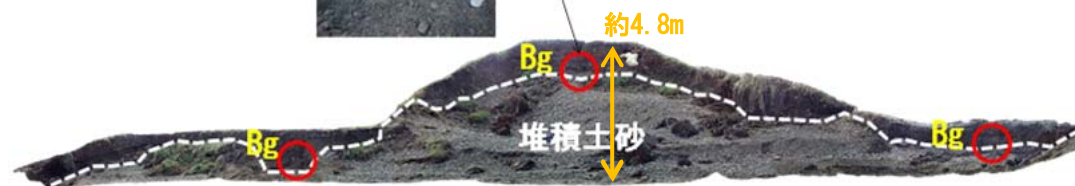
## 決壊区間下流端部－観察結果

土質：細粒分混り砂質礫～粒径幅の広い砂質礫  
色調：暗褐灰  
層相：砂は細砂～中砂で、上流側より礫の混入量が多い。

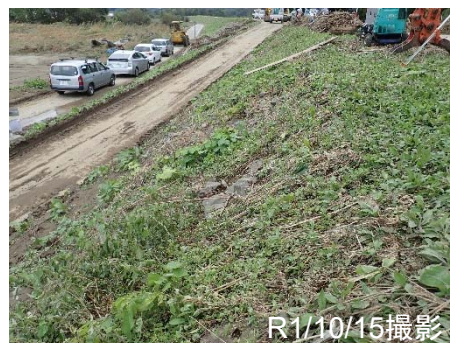
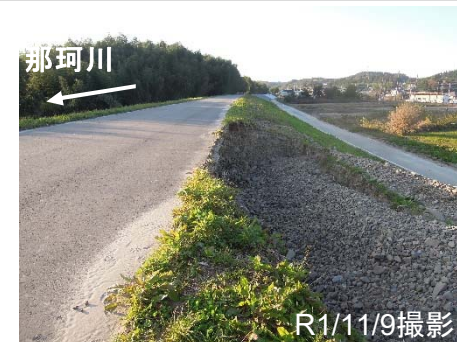
- ◆ 川裏部に越流水によると推定される洗掘が見られる。(①)
- ◆ また、堤防裏法面の植生は川裏側に倒伏している(②)、天端には越水による砂が残存している。(③)

①川裏部が洗掘されている。

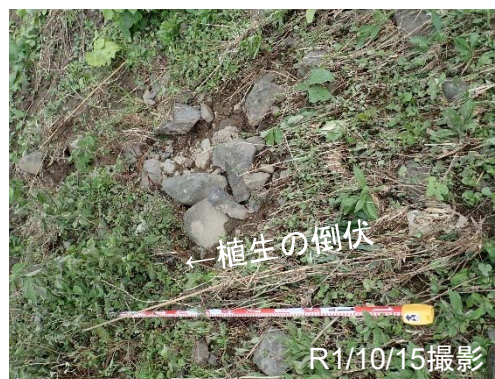
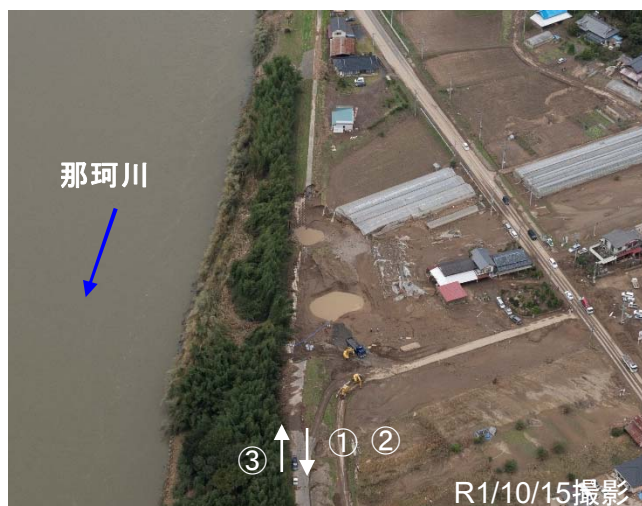
②川裏側法面植生は川裏側に倒伏している。

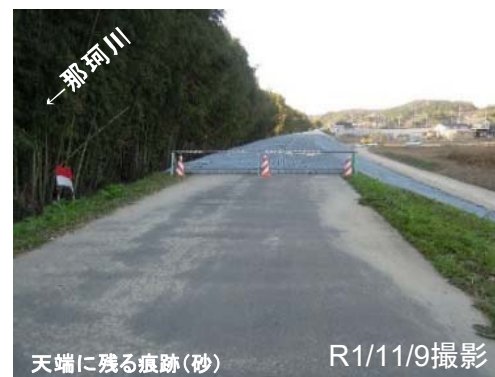
天端に残る痕跡(砂)

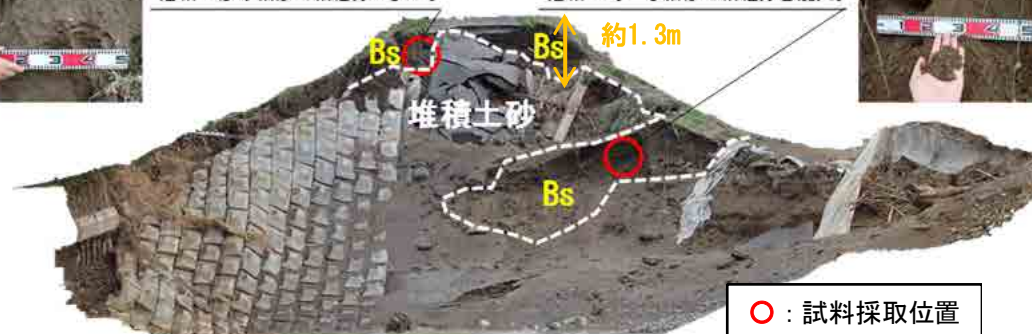
土質：シルト質細砂  
色調：褐灰  
層相：均一な細砂で細粒分を混入。

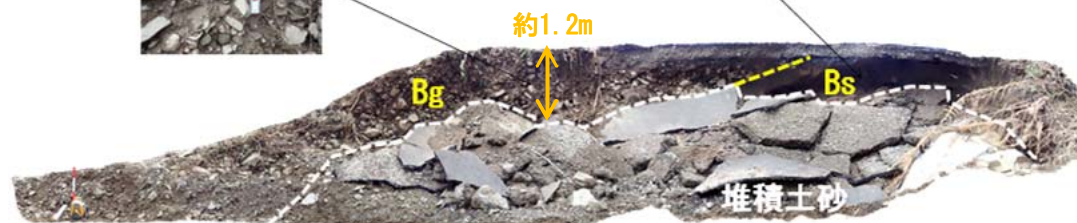
## 決壊区間下流端部一観察結果

土質：細粒分質砂  
色調：褐灰  
層相：砂は細砂で細粒分を混入。

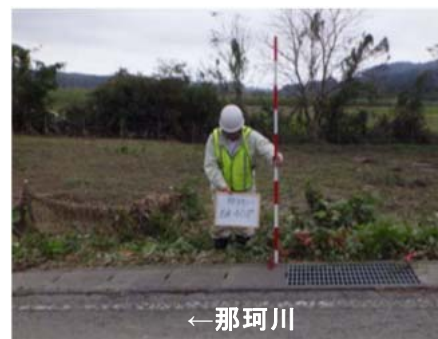
右岸40.0k

- ◆ 41.0k の痕跡水位は天端の漂流物で計測しており、天端高よりも高い水位であったことが推定される。また、41.0k と41.5k の痕跡水位との間の現況堤防高が低いことより越水範囲は41.0k～41.3kと推定される。
- ◆ 推定される越水深は41.0kの痕跡水位と決壊箇所付近の現況堤防高より、約20cmと推定される。
- ◆ 氾濫流は堤内地を下流方向へ流下し、40.6k付近の越水による氾濫流と合流。

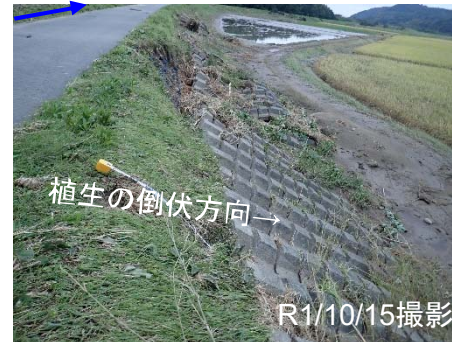
- ◆ 決壊箇所は越流水によると推定される川裏部の洗掘が見られる。(①、②) (那珂川右岸41.2k)
- ◆ また、堤防裏法面の植生は川裏側に倒伏している(③、④)、天端には越水による流木等の漂流物が残存している。(⑤、⑥)

②川裏部が洗掘されている。

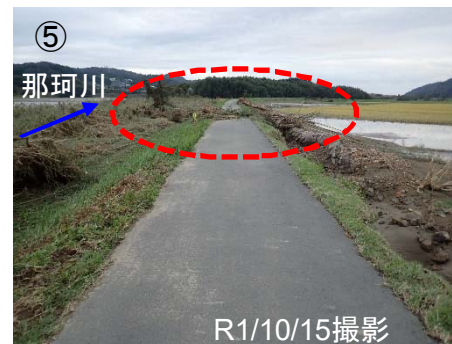
⑤⑥天端に越水による漂流物(流木)が残存している。

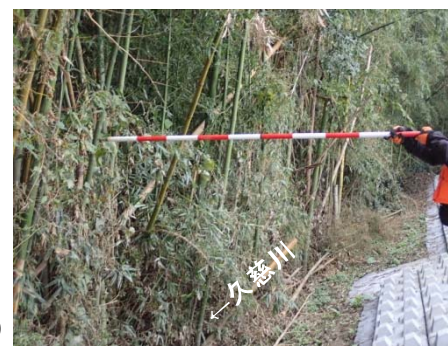
左岸25.5k

- ◆ 25.0k と26.0 k の痕跡水位の間の現況堤防高が低いことより越水範囲は25.5k～25.7kと推定される。
- ◆ 推定される越水深は25.5kの痕跡水位と現況堤防高の差より、約20cmと推定される。
- ◆ 氾濫流は堤内地を下流方向へ流下。

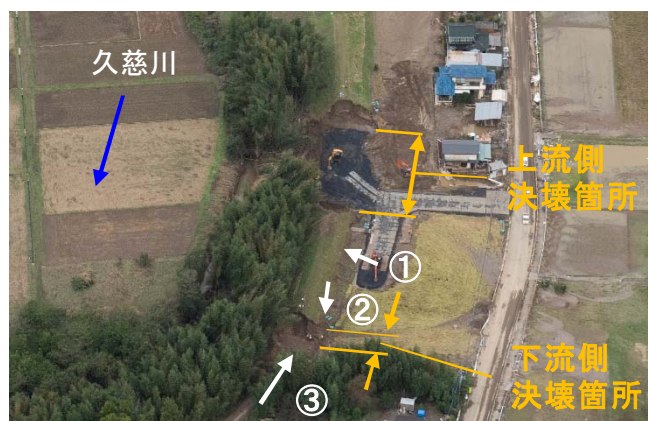
①上流側決壊箇所と下流側決壊箇所の残存部の川裏部に洗掘跡が見られる。

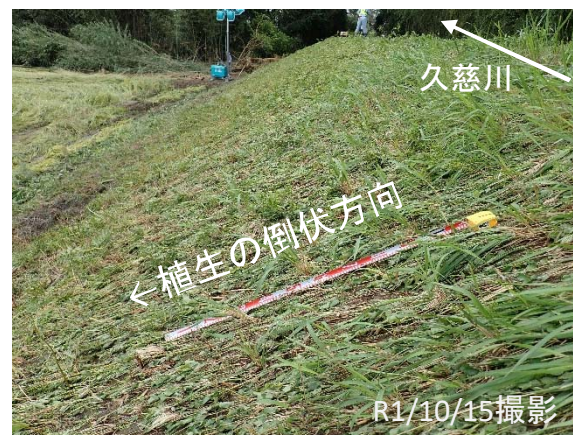
②川裏部の倒伏状況

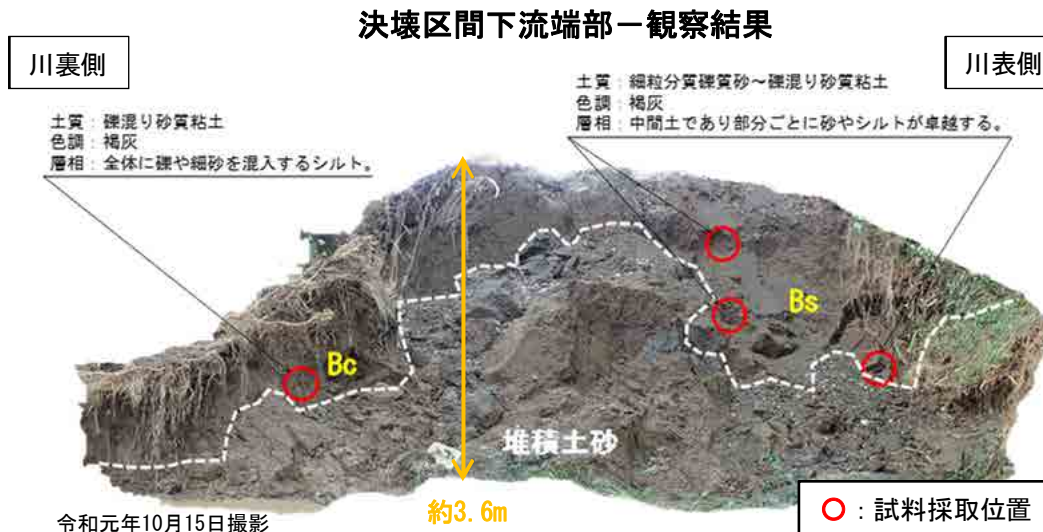
◆ 堤体は上下流で土質が異なり、上流端部は礫質土・粘性土で、下流端部は砂質土・粘性土で構成されている。

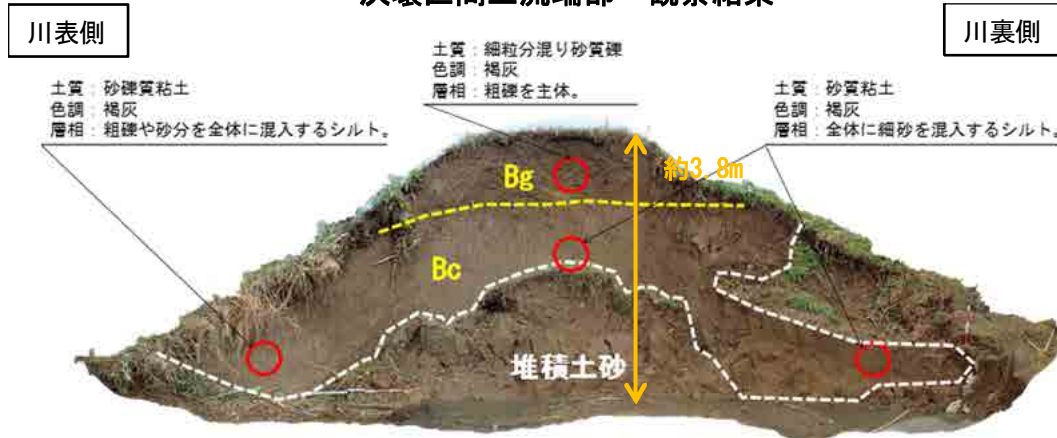
決壊区間上流端部一観察結果

◆ 堤体は礫質土・粘性土で構成されている。

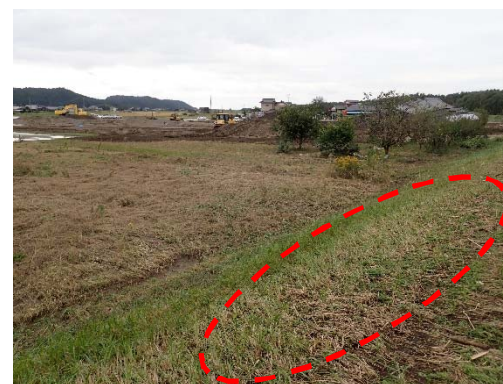
②天端から裏法にむかっの植生の倒伏が確認される  
(R1/10/15撮影)

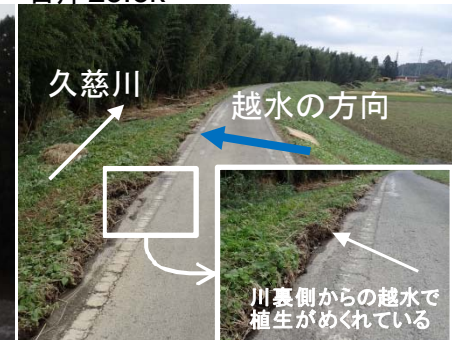
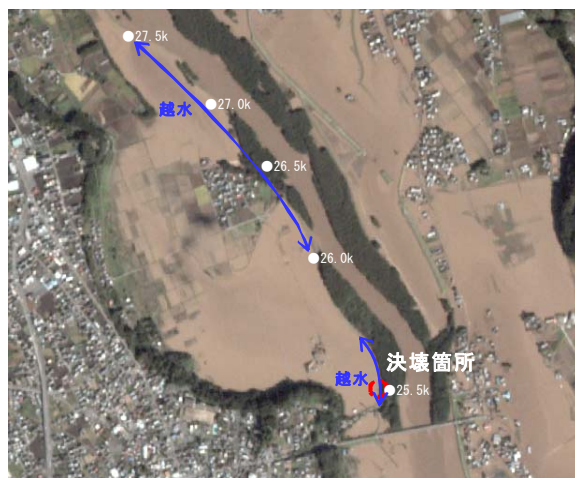
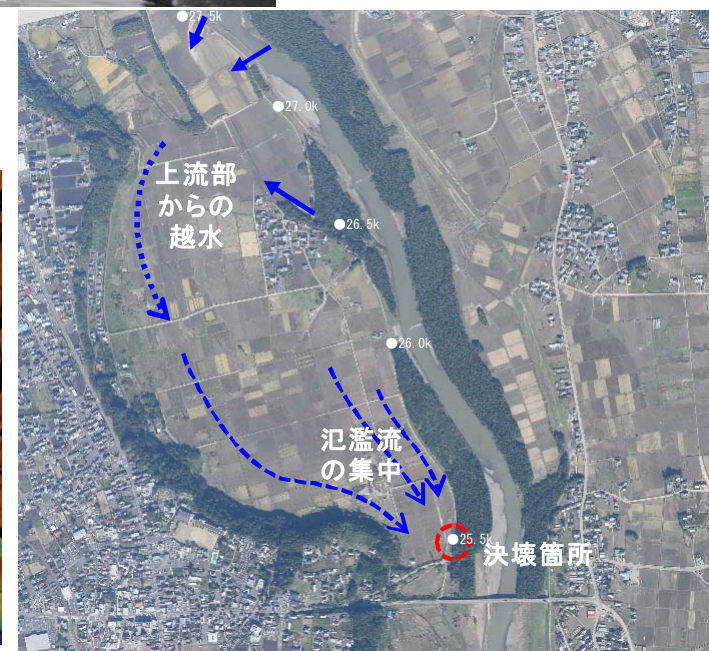
右岸25.5k

氾濫流の様子(10/13撮影、衛星画像)

氾濫原の地形(標高)

氾濫流の推定

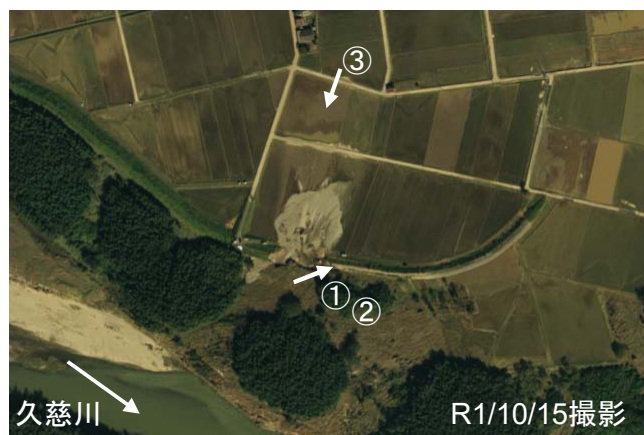
- ◆ 決壊箇所は越流水によると推定される裏法面の植生が川裏側に倒伏している。
- ◆ (①) 堤防天端～川裏法肩に越水による漂流物が残存している。(②)
- ◆ 決壊箇所上流側は決壊箇所より堤防天端高が高い。(③)

③堤内地側から堤防をドローンで撮影した状況。

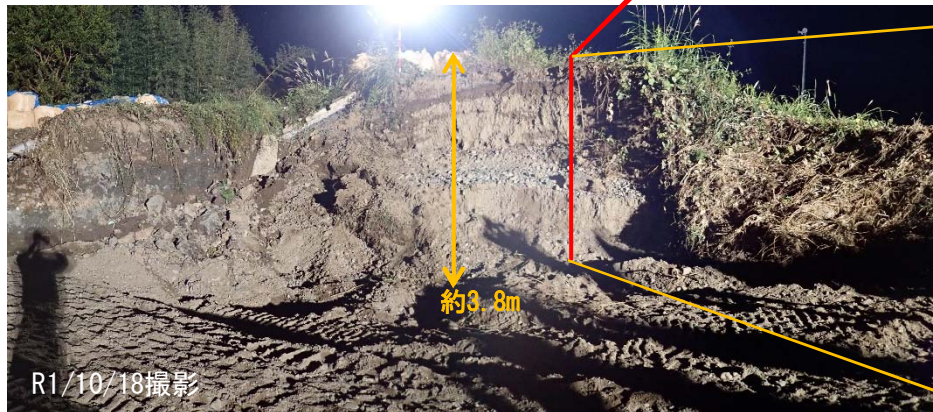
## 決壊区間上流端部－観察結果

- ◆ 堤体は砂質土で構成され、砂は細砂～中砂を主体。
- ◆ 基礎地盤は簡易ボーリング調査より砂質土・礫質土で構成されている。
