# 掘削完了エリアの環境推移 及び 水際再生ゾーンの整備(案)について

## 【水際再生ゾーン整備対象範囲】

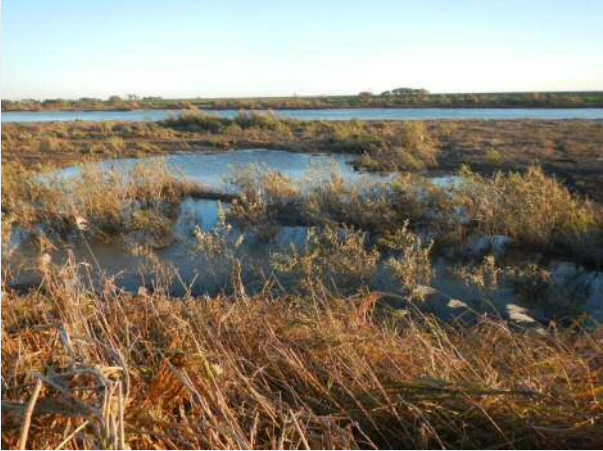
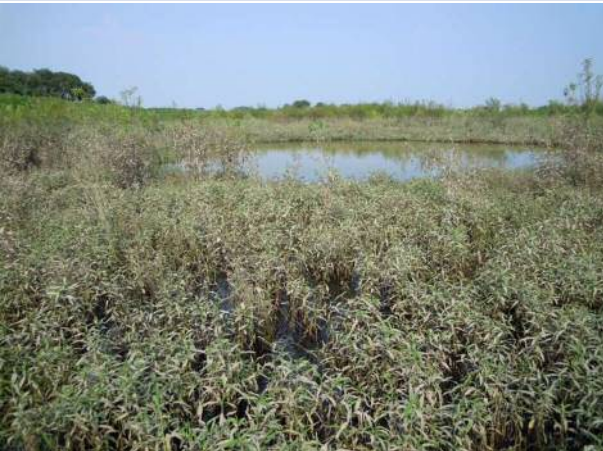
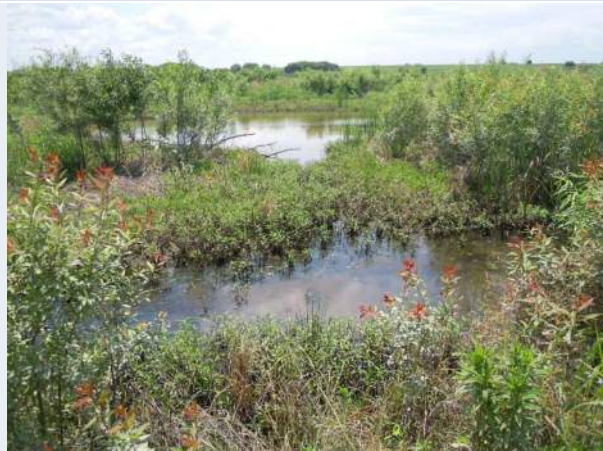
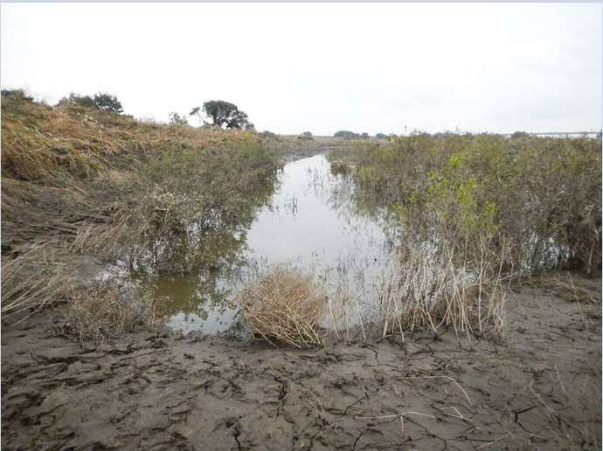
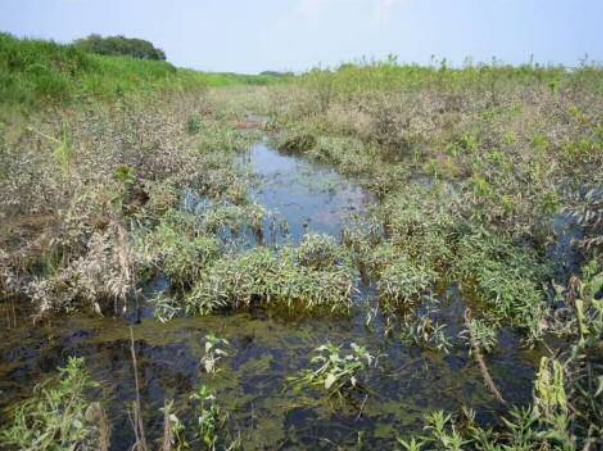
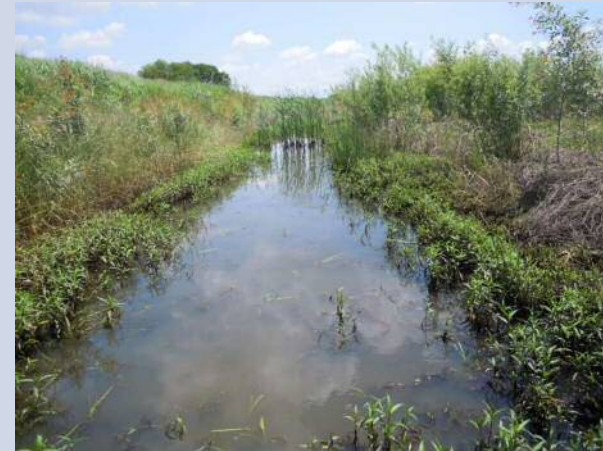
| | 2019年11月11日（水位Y.P.16.5m） | 2019年8月1日（水位：Y.P.16.7m） | 2019年6月3日（水位：Y.P.16.1m） |
|---|---|---|---|
| 備考 | 10/12の台風による大雨でY.P.mまで水位が上がった際に冠水し土砂堆積もあったが、掘削完了エリアは堰直下から中流域ゾーンほどの堆積なかった。 | 7/28にY.P.18.5mまで水位が上がった際に冠水し、水位が下がる途中の状況。（本川水位もまだ少し高い） | 5/22にY.P.18.6mまで水位が上がった際に冠水した水位がまだ残っていたと推測される。 |

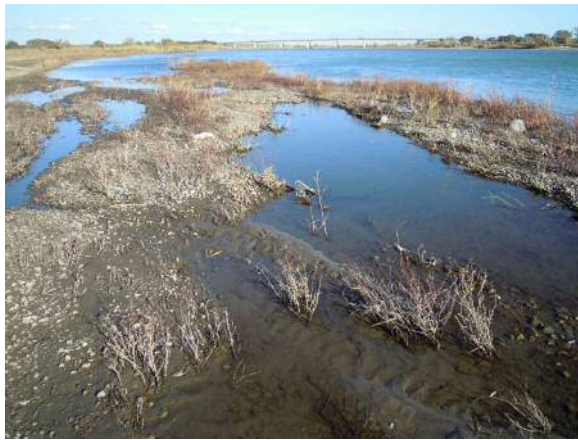
### 岸 際

岸沿いに不連続の凹凸が形成され、大小のたまりができています。水鳥などがよく利用している。

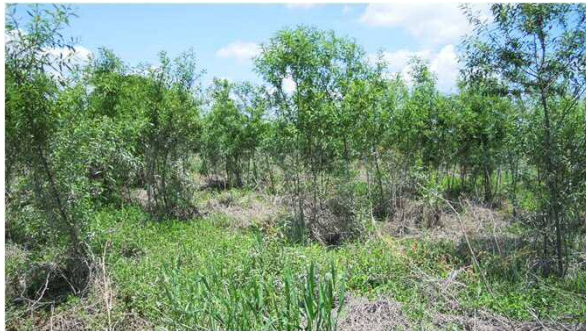
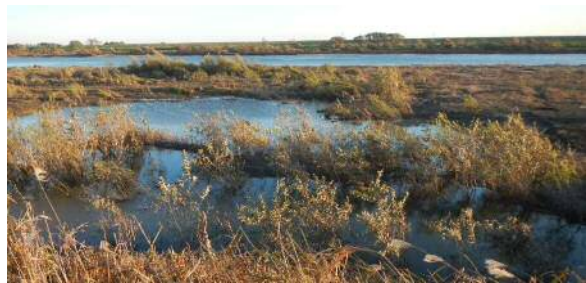
### 植 生

だるま池周辺から掘削エリア中央にかけて土砂が堆積した部分にヤナギが繁茂し樹林化が懸念される状況となっている。

出水後(11月11日撮影)

台風による出水で草本の多くは土砂に埋没したが、ヤナギの多くが残存していた。

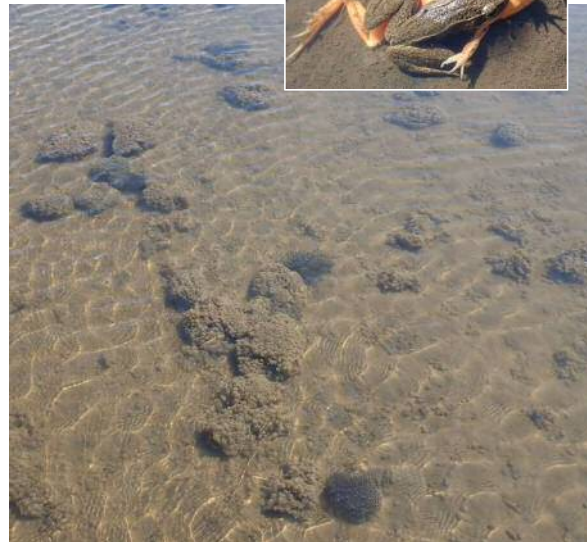
● 2019年3月には「掘削水路」で非常に多くのニホンアカガエルの産卵が確認された。一方で「だるま池」は全体的に水深が深いため、ニホンアカガエルの卵塊は確認されなかった。

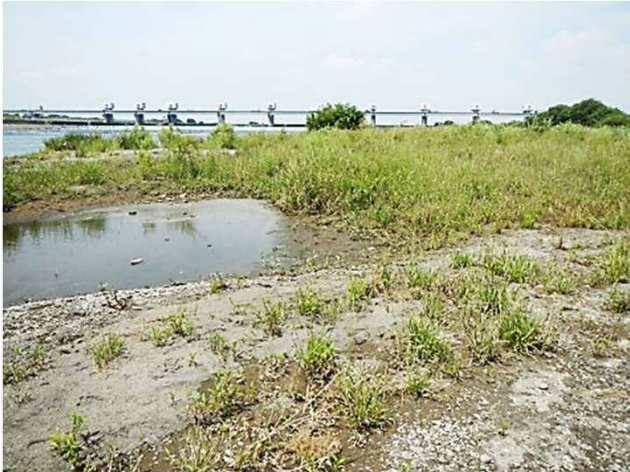
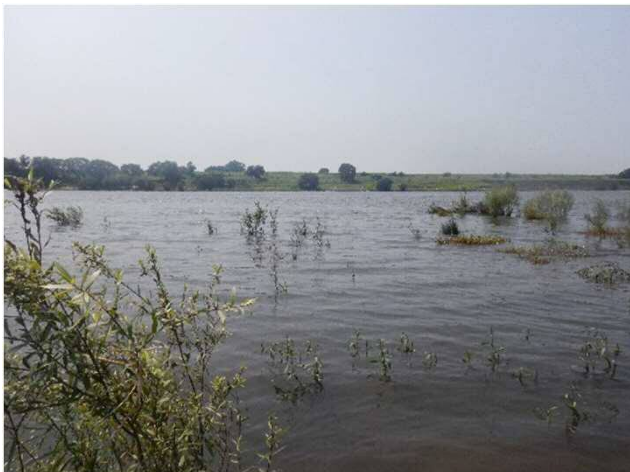
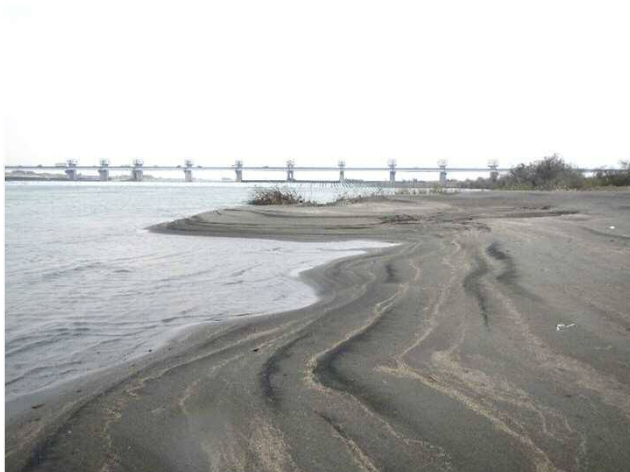
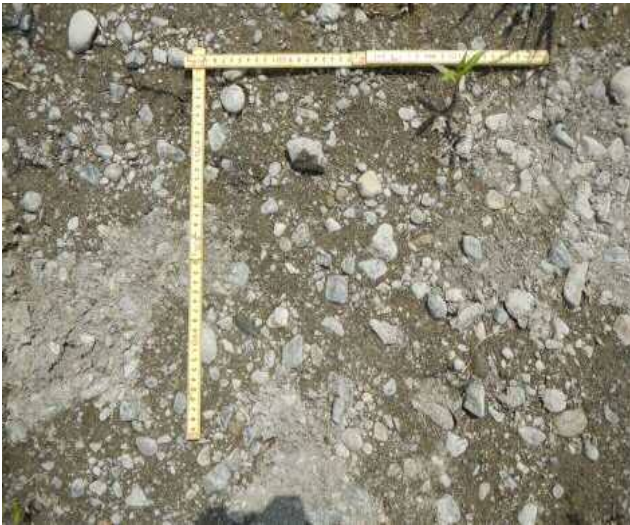
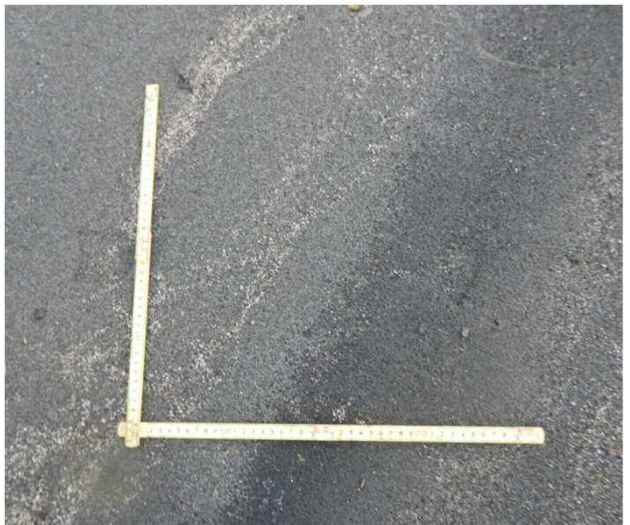
## (4) 砂礫河原・岸边付近の粒度変化(2019年度)

| 5月30日 | 8月3日 | 11月11日 |
|---|---|---|
| | 冠水(水深40cm以上)のため<br>撮影不可 | |

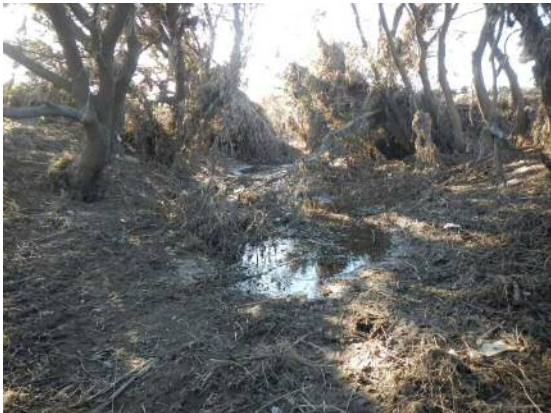
| 2019年11月11日<br>10月の2回の台風の影響で倒木・<br>流木多く堆積。広く湛水 | 2019年8月1日<br>降雨直後(3-4日前)の影響で広く<br>湛水 | 2019年3月8日<br>降雨直後で一部に小さな湛水があ<br>るが全体的には乾燥 |

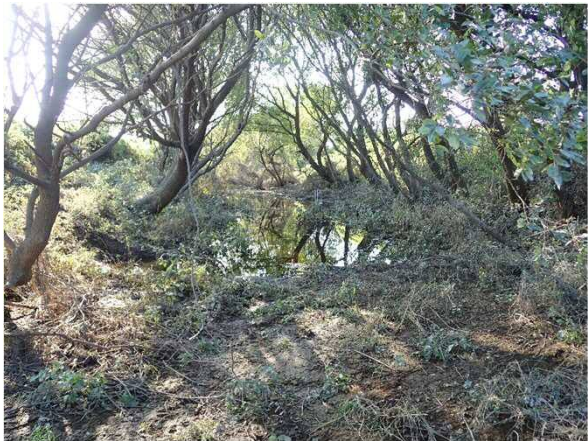
| 2018年10月9日<br>台風(10/1)の影響が残り、一部で<br>湛水 | 2018年8月29日<br>湛水なし。草が繁茂。 | 2018年3月7日<br>カラカラに乾燥 |

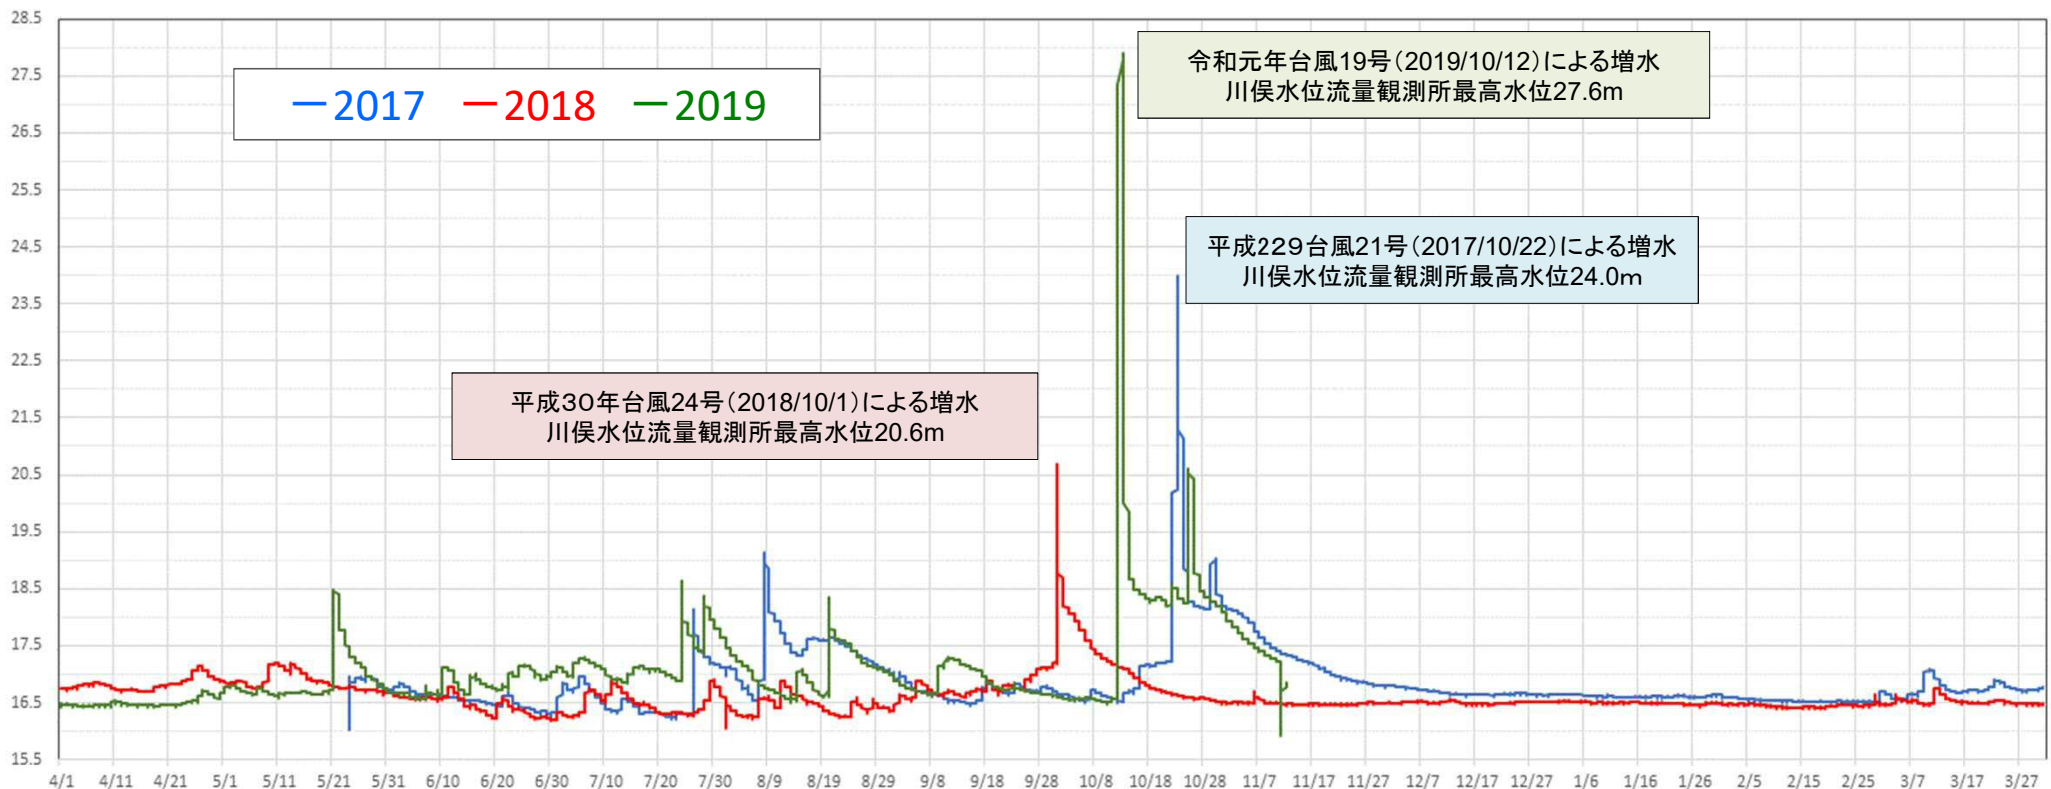
### (3) たまり池付近の地下水位の変動 (2017/5/24～2019/11/12)

今年度は降雨も多く、地盤高を越える水位(湛水)の日数・期間が多かった。

10月の台風19号による影響としては、倒木や草木の堆積が見られたが、土砂については、凸地に囲まれているためか、他エリアに比べると堆積は少なかった。

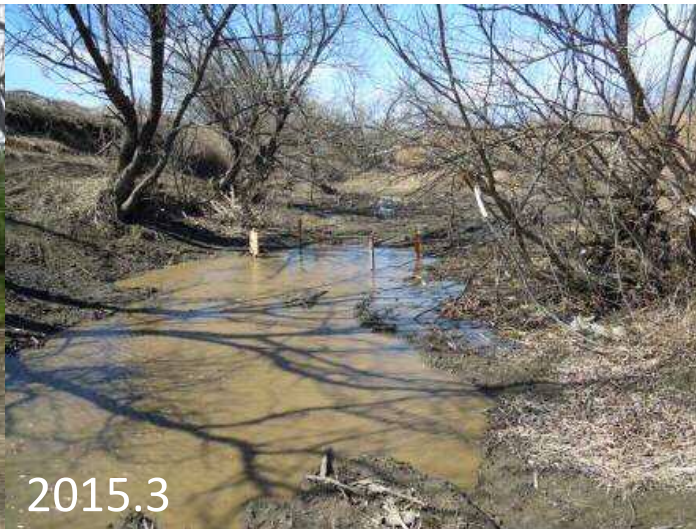
年々乾燥化が進んでいる。

2018年・2019年春には、隣接する掘削エリア(掘削水路)での産卵が確認されている。

アカガエル卵塊が確認された掘削水路  
(下流域ゾーン・掘削完了エリア)

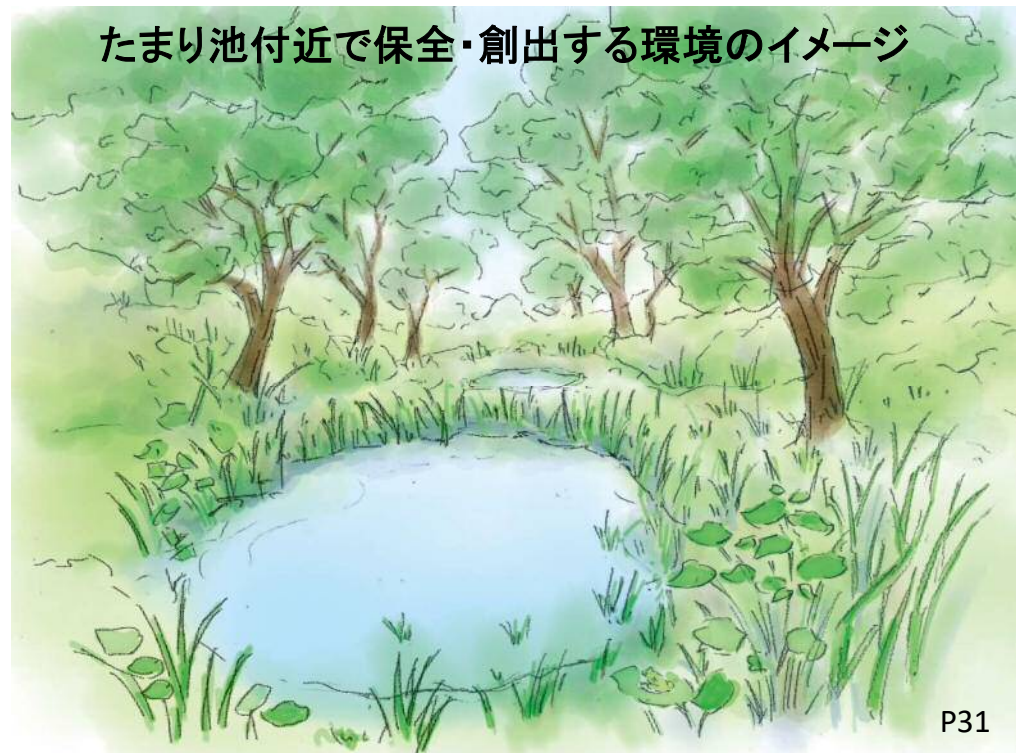
### ■たまり池内の掘削

ニホンアカガエルやシュレーゲルアオガエル、アズマヒキガエルの産卵時期に、たまり池の水が干上がる傾向が続いている。

出水毎に徐々にたまり池内のくぼ地に土砂堆積が進んでいることから、今年度の取組みとして、たまり池内、以前、湛水が見られていた場所で樹林環境を残しつつ、試験的に掘削し、湛水域の確保を図るものとする。

※掘削完了エリアの水路でニホンアカガエルの産卵が確認されていることから、引き続き、他エリアにおいても代替となる「たまり」環境創出に留意する。
