第14回利根大堰周辺の  
治水と環境検討会  
令和7年5月22日

# 利根大堰周辺における湿地環境の 推移と現状

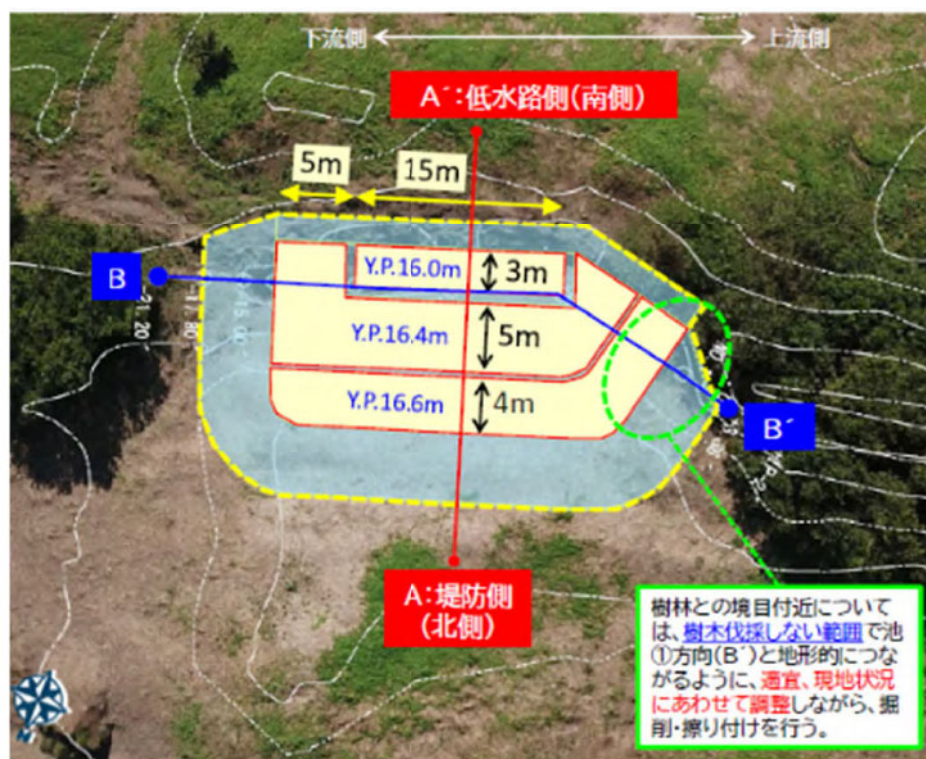
#### <当初案>

(写真:R6(2024)年9月18日撮影)

前回の検討会(R6(2024)年12月27日)で提示した案から、現地の状況を踏まえ、当初案から以下の変更を行いメンテナンス掘削を行った。(※R7(2025)2月6日現場確認会で確認済。)

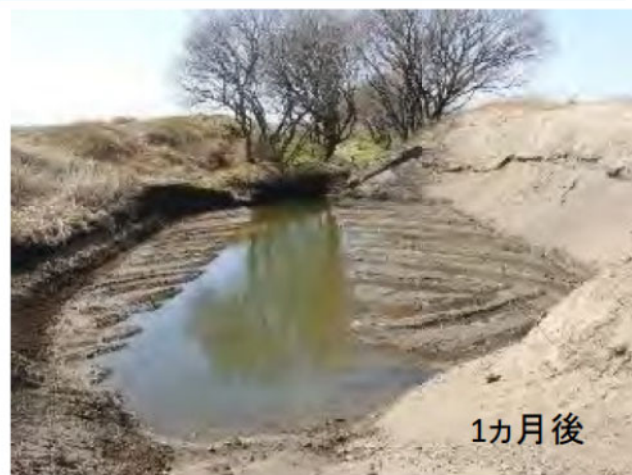
R7(2025)年3月10日

[ ]の[ ]を確認

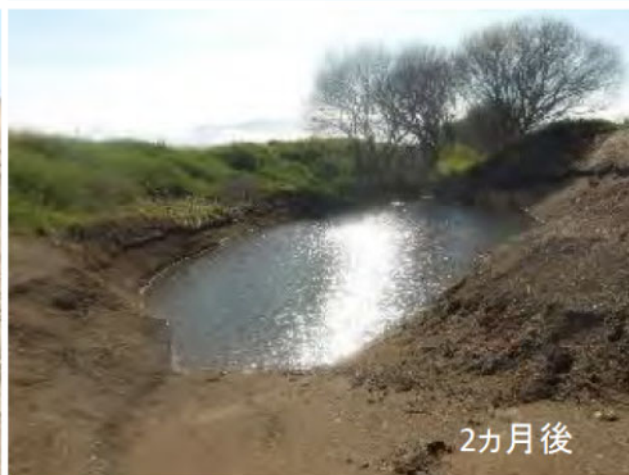
R7(2025)年4月4日

浅場で[ ]の[ ]を  
確認

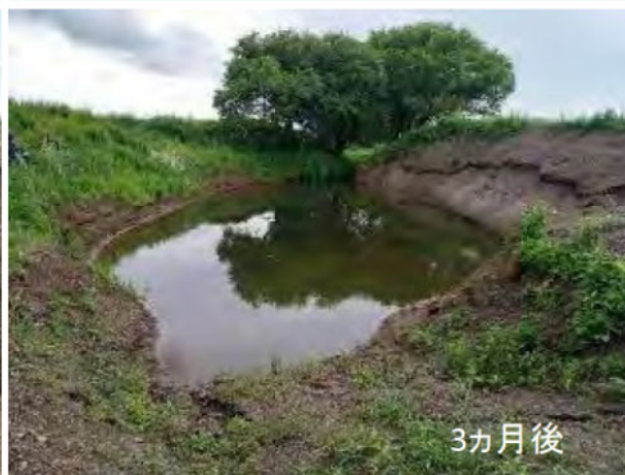
R7(2025)年5月12日

[ ]の飛来と  
繁殖巣らしき穴を確認

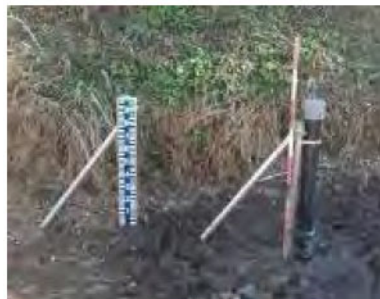
たまり池の地下水位計の観測井内への土砂堆積が進行して水位計の観測点(センサー部分)以上に堆積が進んだため、正しい地下水位が図れるよう、水位計の再設置、量水標(土砂堆積計測用)の設置を行った。(再設置日: R6(2024)年1月15日) 2025年冬季調査までの間の土砂堆積は0cm。

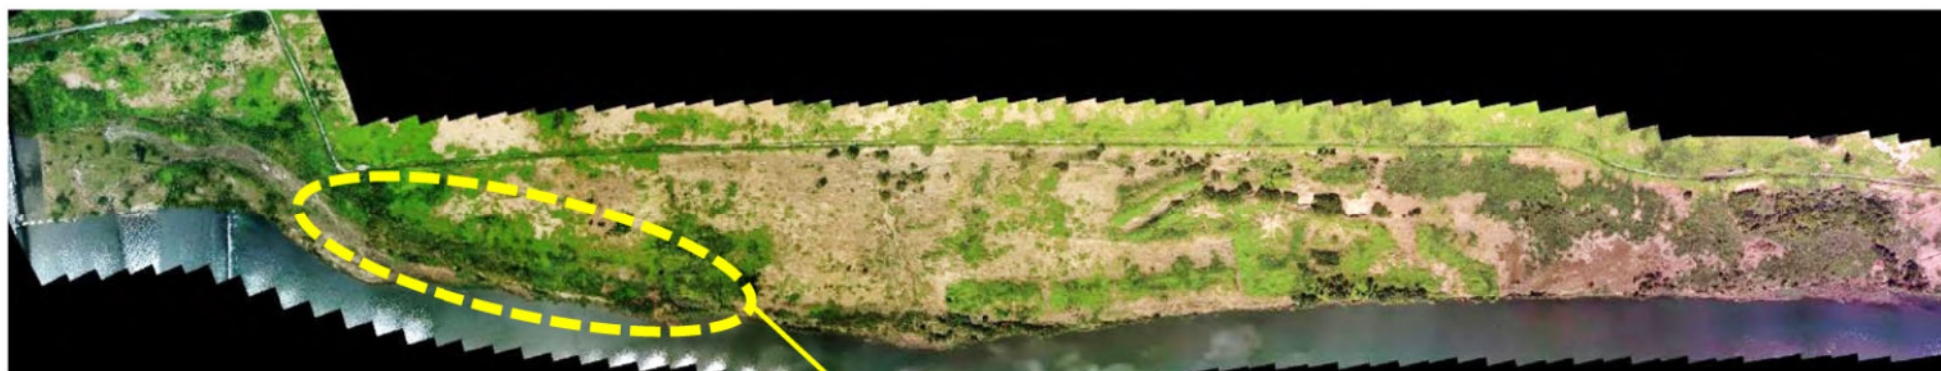
(空撮: R6(2024)年9月18日撮影)

- 「基本方針(案)」に基づき、[REDACTED] や [REDACTED] が生息・営巣等する砂礫河原の保全・創出をめざすエリア。
- 下流から掘削する予定のため、詳細の掘削形状等は検討途中。(方針およびイメージのみ)
- 近年は大規模出水がなく、砂礫がわらへの植生繁茂が進んでいる。

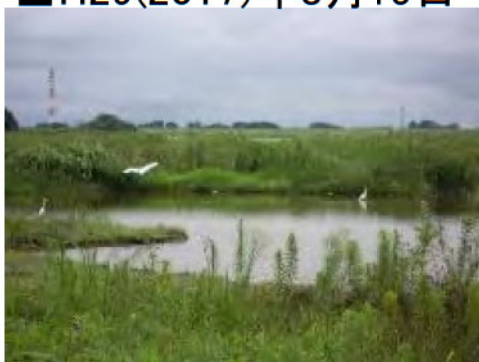
■ H29(2017)年8月15日

広い止水域があり浅瀬では水鳥が採餌・休息する姿も確認されたが、徐々に浅瀬は植生で覆われた。

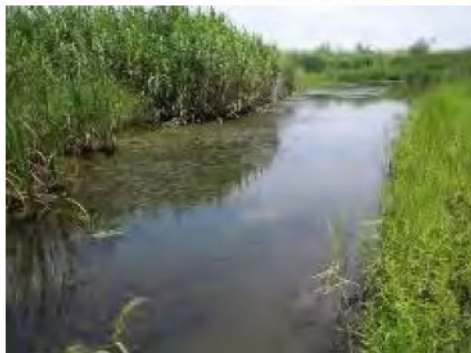
■ R2(2020)年8月4日

R1(2019)年10月の出水で水域が土砂堆積で分断・縮小

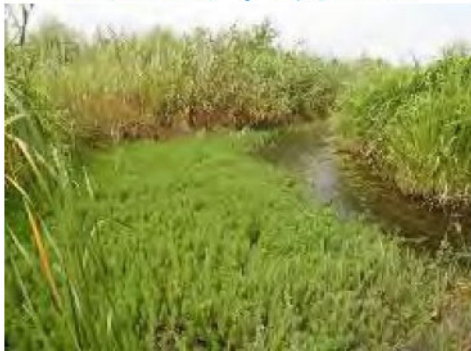
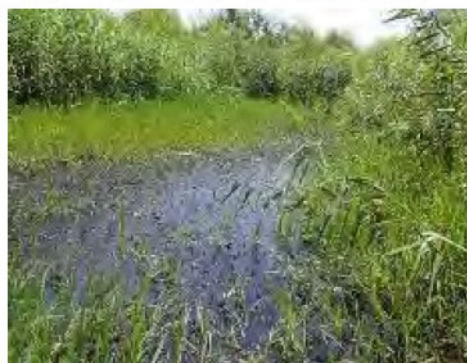
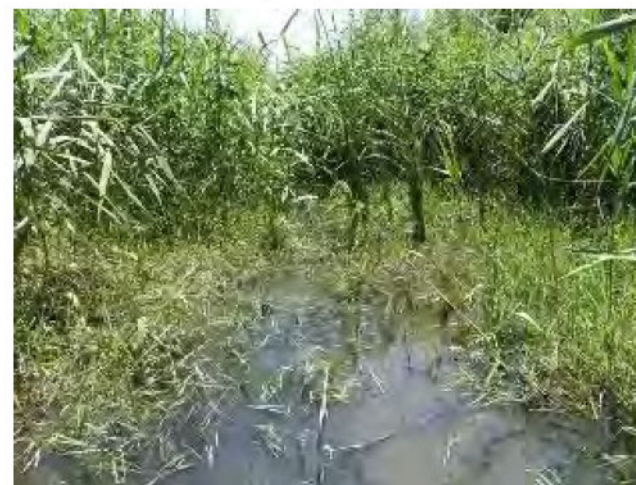
近年は、大きな出水がなく安定した水域では水生植物の繁茂が進んでおり、特定外来生物オオフサモの繁茂も確認されている。
